"مبادرة حماية التراث" التابعة لمنظمة اليوم التالي

مشروع المراقبين

تقرير عن موقع ست الروم

شباط – فبراير 2021

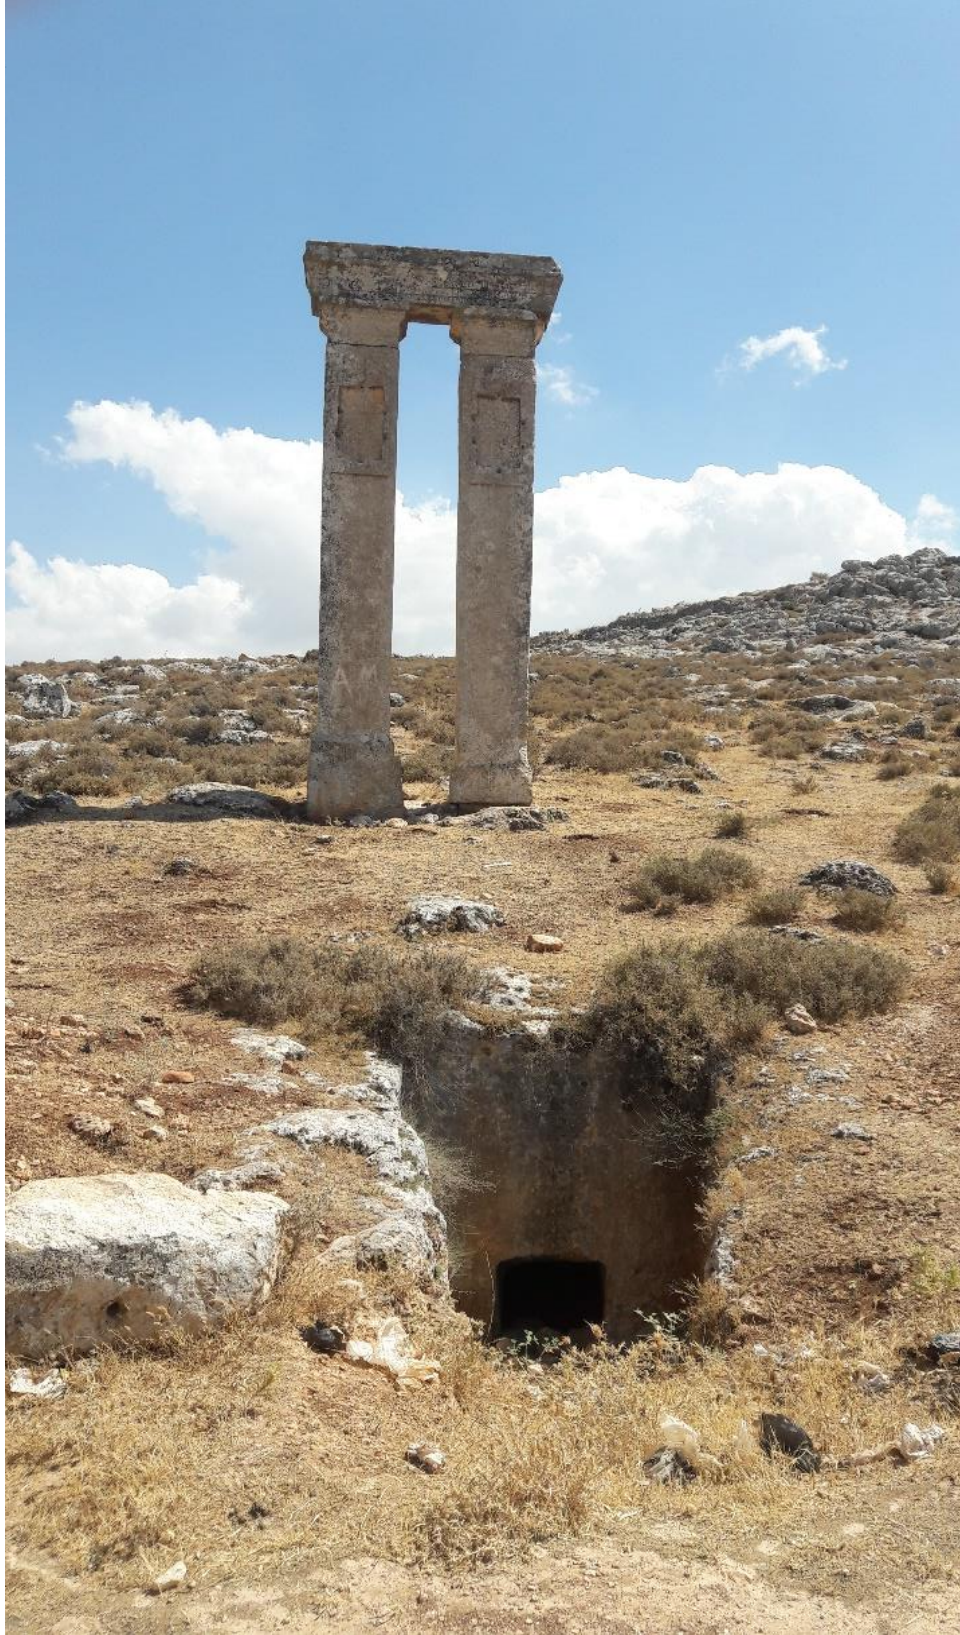
- 1-مدفن ايزودوتس تعرض داخله للتخريب من قبل بعض الاشخاص بحثا عن الكنوز والذهب وقد استخدم المدفن مكب للقمامة والاوساخ، أما العمودين في اعلى المدفن حتى الان بحالة جيدة.
- 2- كنيسة ست الروم فقد قام أحد النازحين بإعادة تهيئة الكنسية حيث قام ببناء جدار جديد من الحجارة الحديثة في الجهة الشرقية للكنيسة واغلاق جميع مداخل الكنيسة ما عدا مدخل واحد تم اغلاقه بواسطة باب من الحديد، مع اضافة مصطبة في الجهة الشرقية للكنيسة مستخدما مادة الاسمنت، أما داخل الكنسية فقام ببناء غرف صغيرة مستخدما مادة اللين لتربية أنواع من الحمام والدجاج.
- 3-قيام أحد النازحين ببناء حديث الى جانب الكنيسة مباشرة وقد استخدم حجارة السور المحيط بالكنيسة ي البناء الحديث.

مدفن ايزودوتس الاثري مع العمودين في الأعلى

- 1- توثيق الموقع والأبنية بالتصوير ثنائي وثلاثي البعد
- 2- الرفع الطبوغرافي للأضرار ورقيا وإلكترونيا
- 3- التواصل مع الجهات الفاعلة في المنطقة لوقف التعدادات على الموقع
- 4- رفع الوعي وأشراك المجتمع المحلي بحماية الموقع

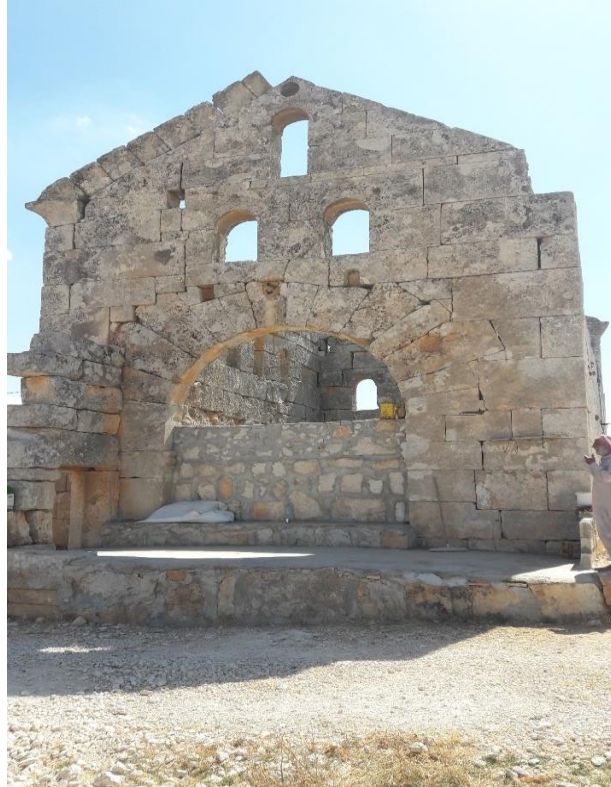
نلاحظ بناء جدار جديد مع المصطبة في الجهة الشرقية للكنيسة

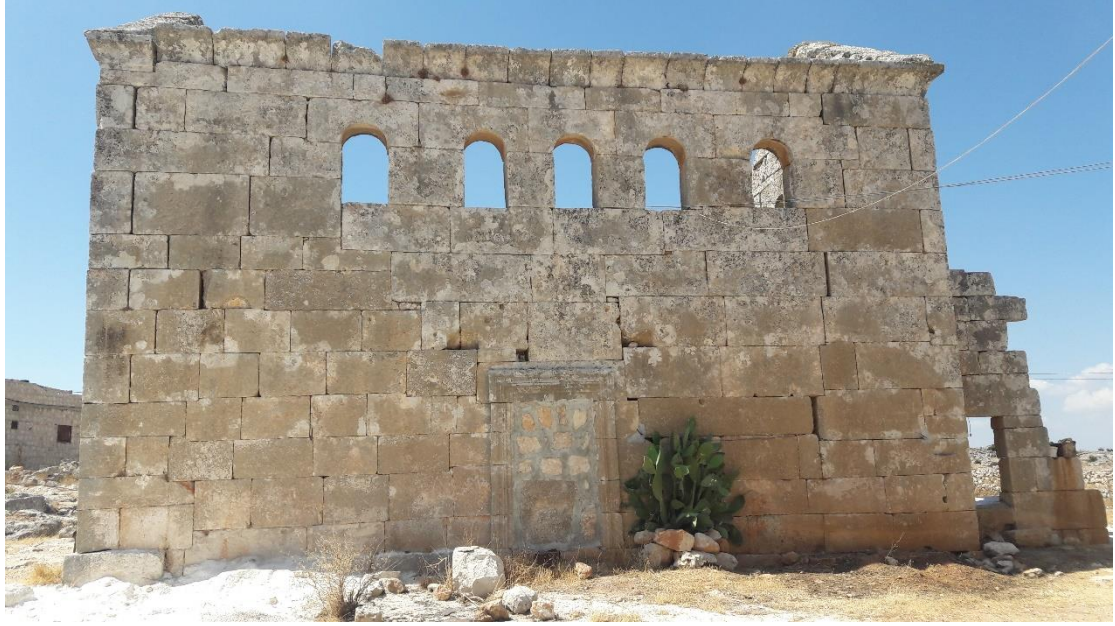
نلاحظ اغلاق أحد مداخل الكنيسة باستخدام الحجارة مع مادة الاسمنت من الجهة الجنوبية

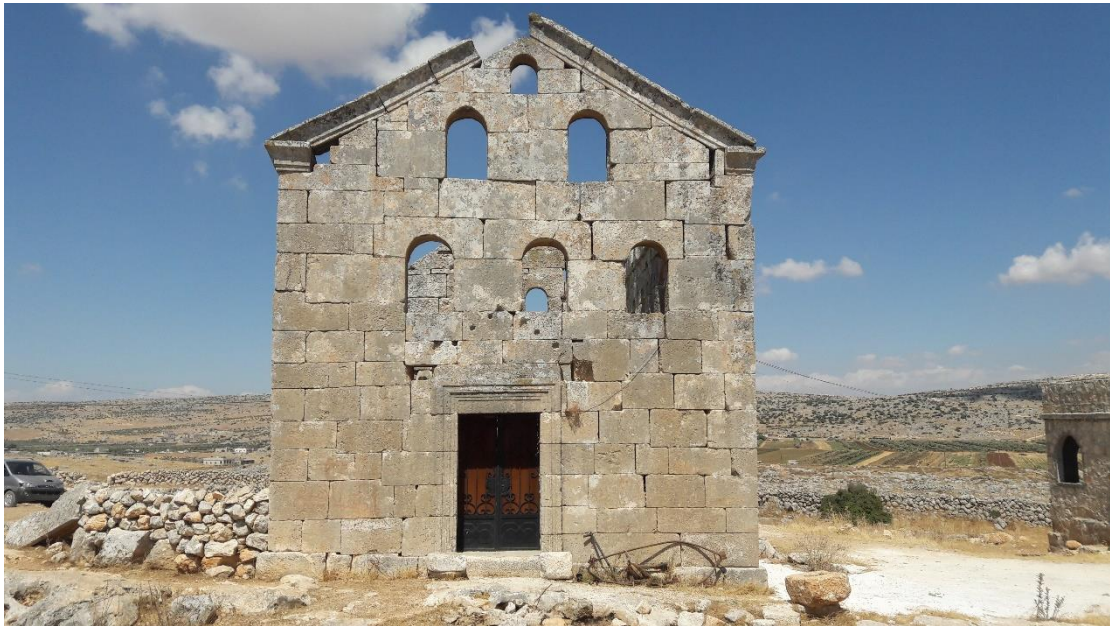
نلاحظ اغلاق أحد أبواب الكنيسة باستخدام باب من الحديد من الجهة الغربية

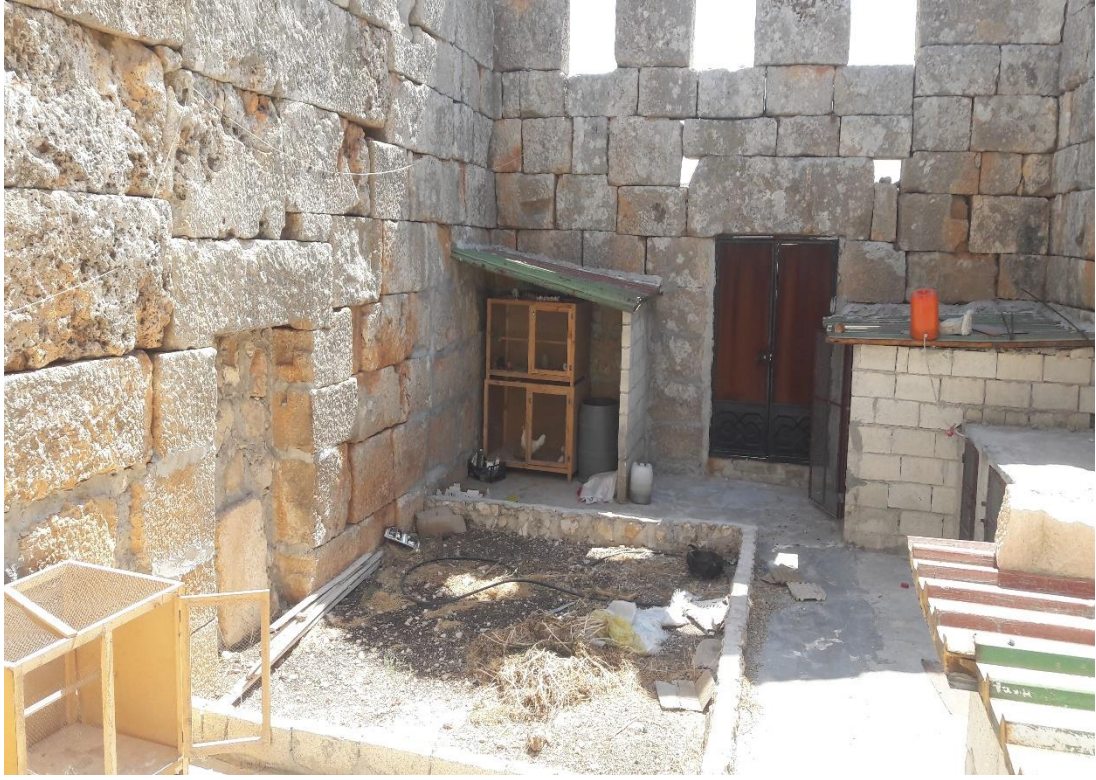
داخل الكنيسة القيام ببناء غرف صغيرة باستخدام مادة اللبن من اجل تربية الحمام والدجاج

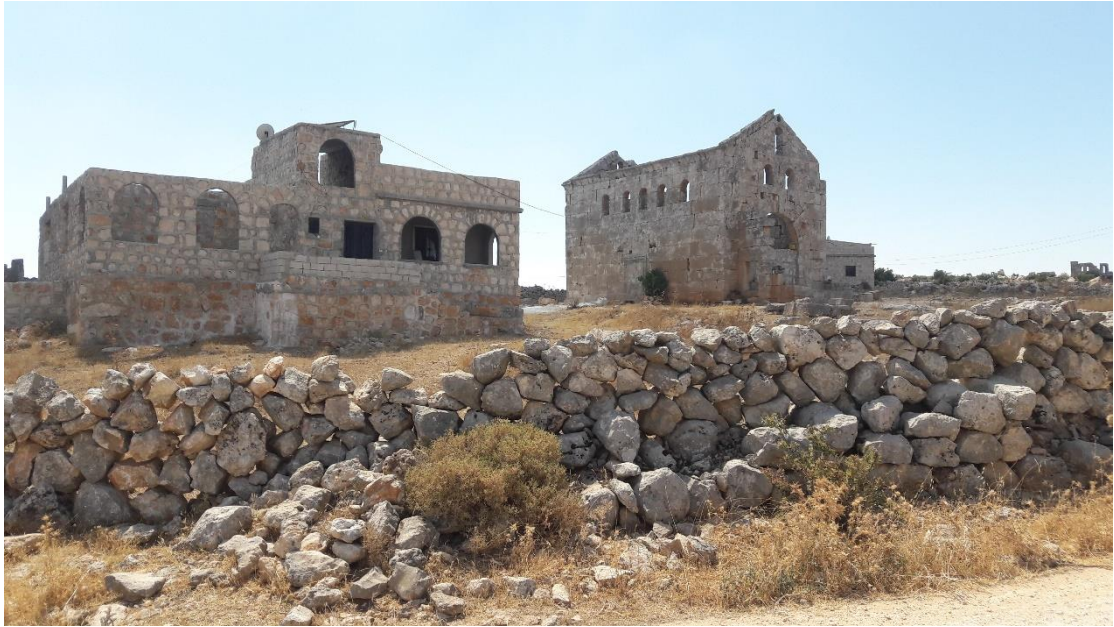
نشاهد البناء الجديد الى جانب الكنيسة من الجهة الجنوبية

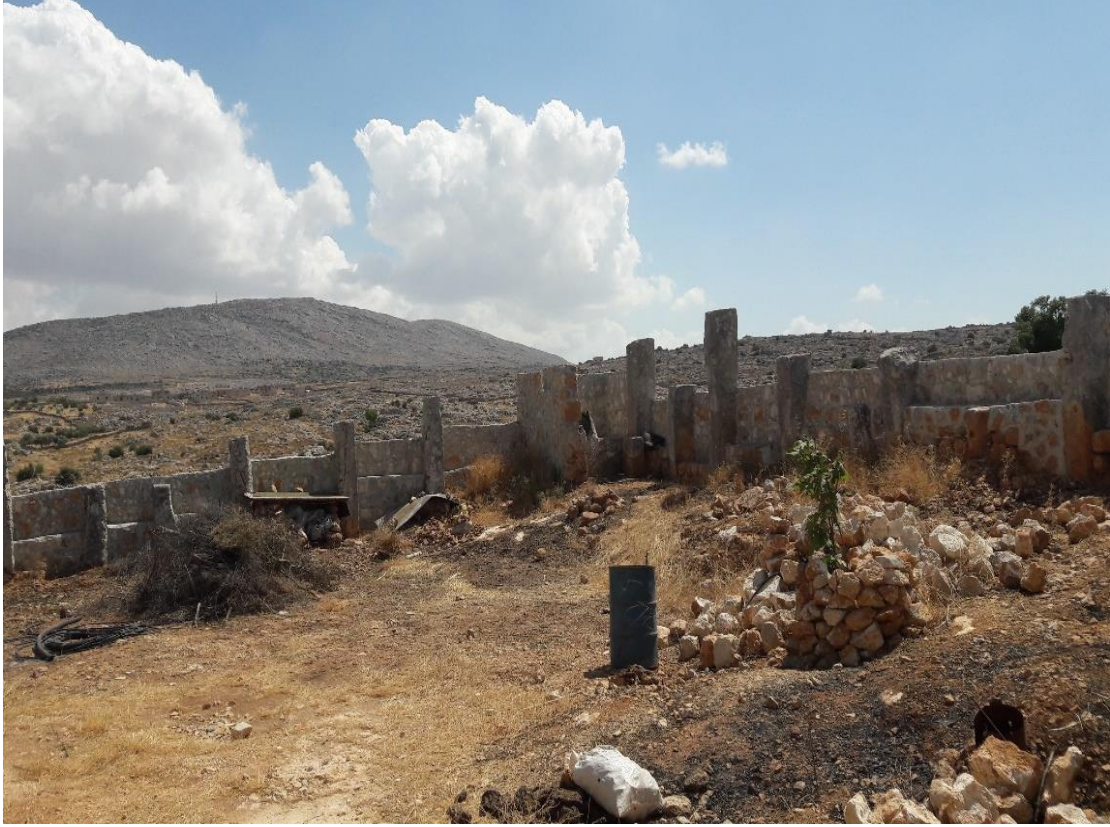
شاهد استخدام الحجارة التابعة للكنيسة في بناء سور جديد يحيط بالبناء الحديث مع عملية تكسير للكثير من الحجارة الاثرية التي كانت منتشرة في الموقع الاثري
