## "مبادرة حماية التراث" التابعة لمنظمة اليوم التالي

مشروع حماية المتحف معرة النعمان المرحلة الثانية

اعمال التدعيم والإصلاح الطارئة

اسم المشروع: مشروع حماية وتوثيق متحف معرة النعمان

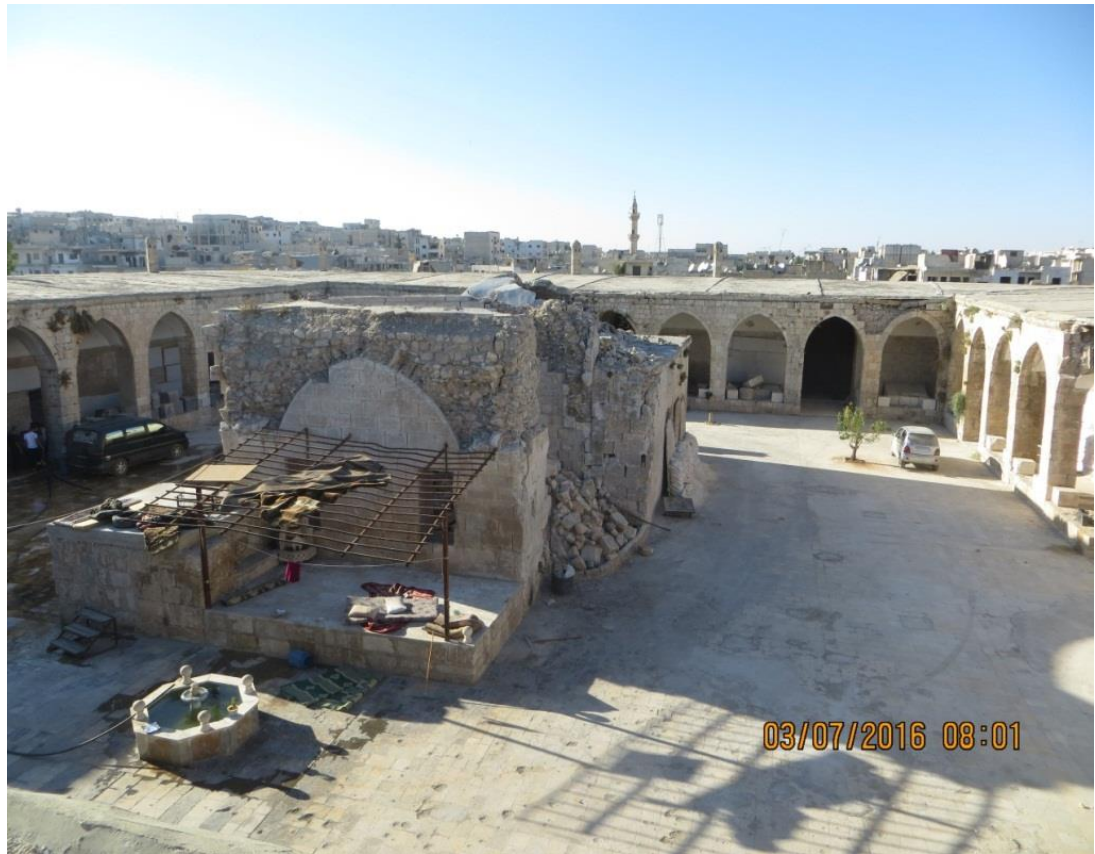
المسجد من الداخل ويظهر الجزء الذي تم إزالته

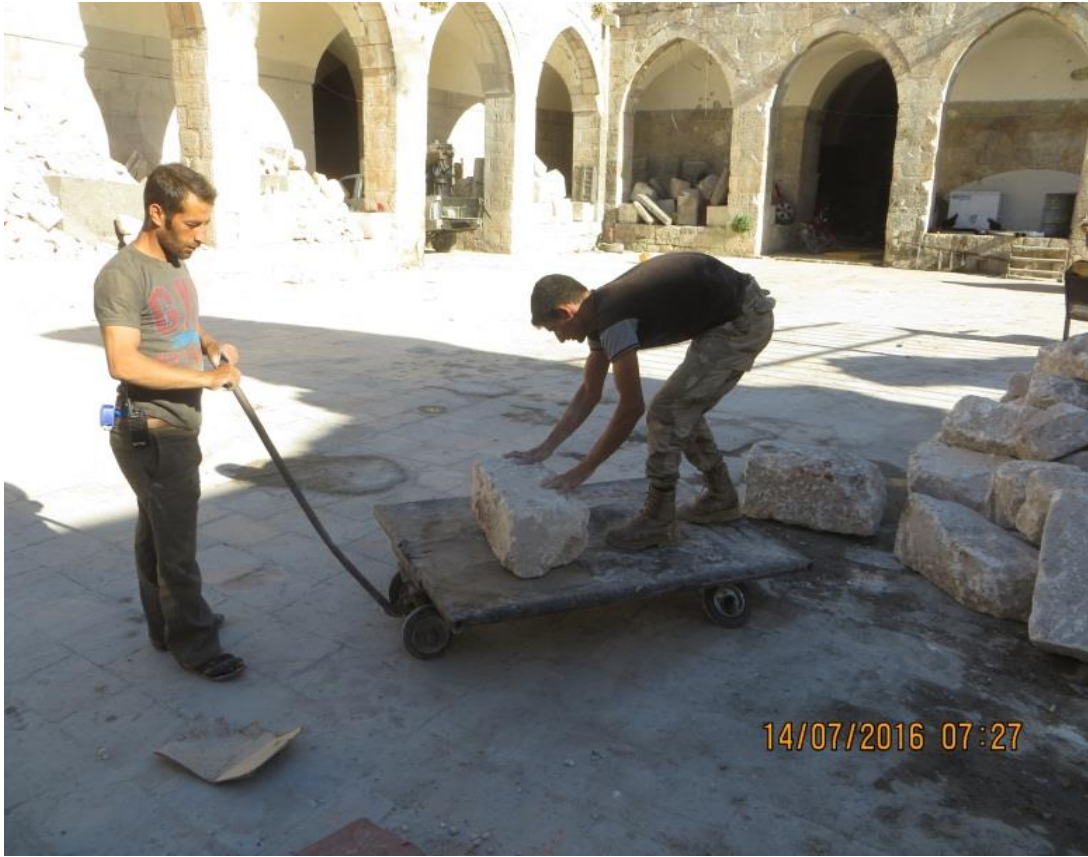
أعمال فرز الحجارة وترحيل النقاض

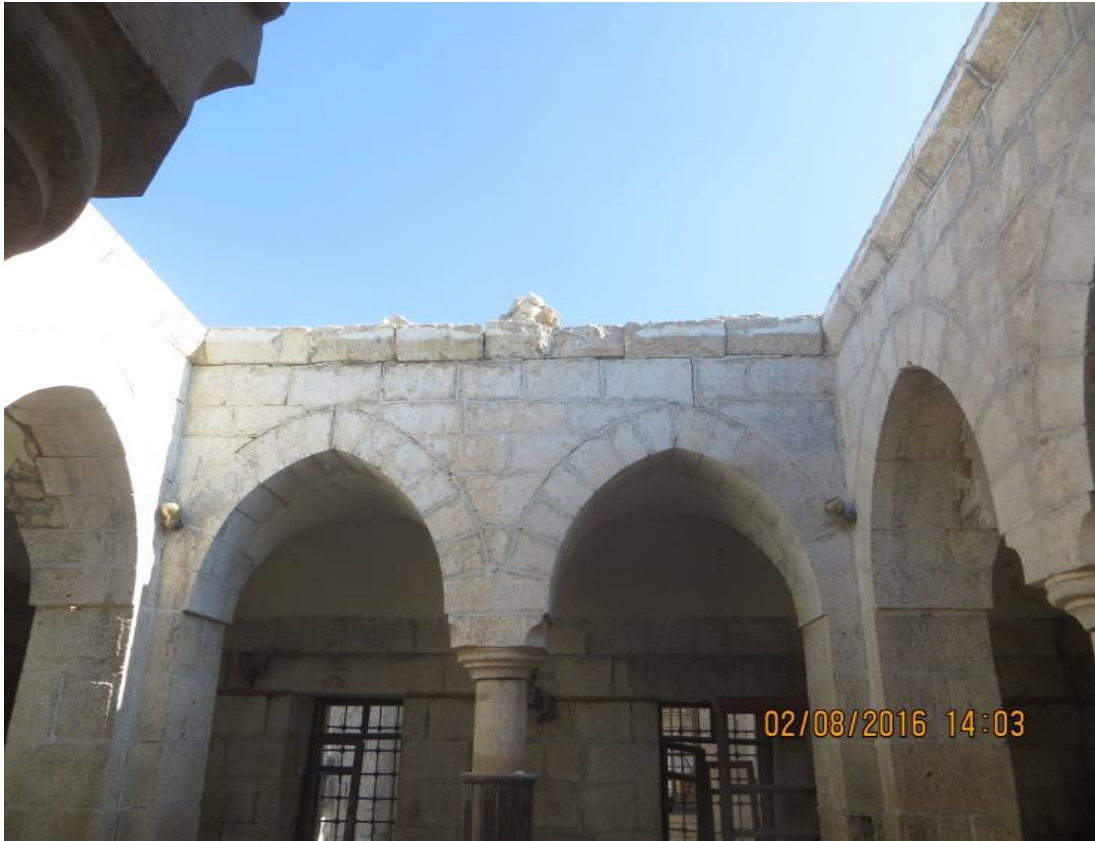
التكية من الداخل بعد إزالة بقايا القبة

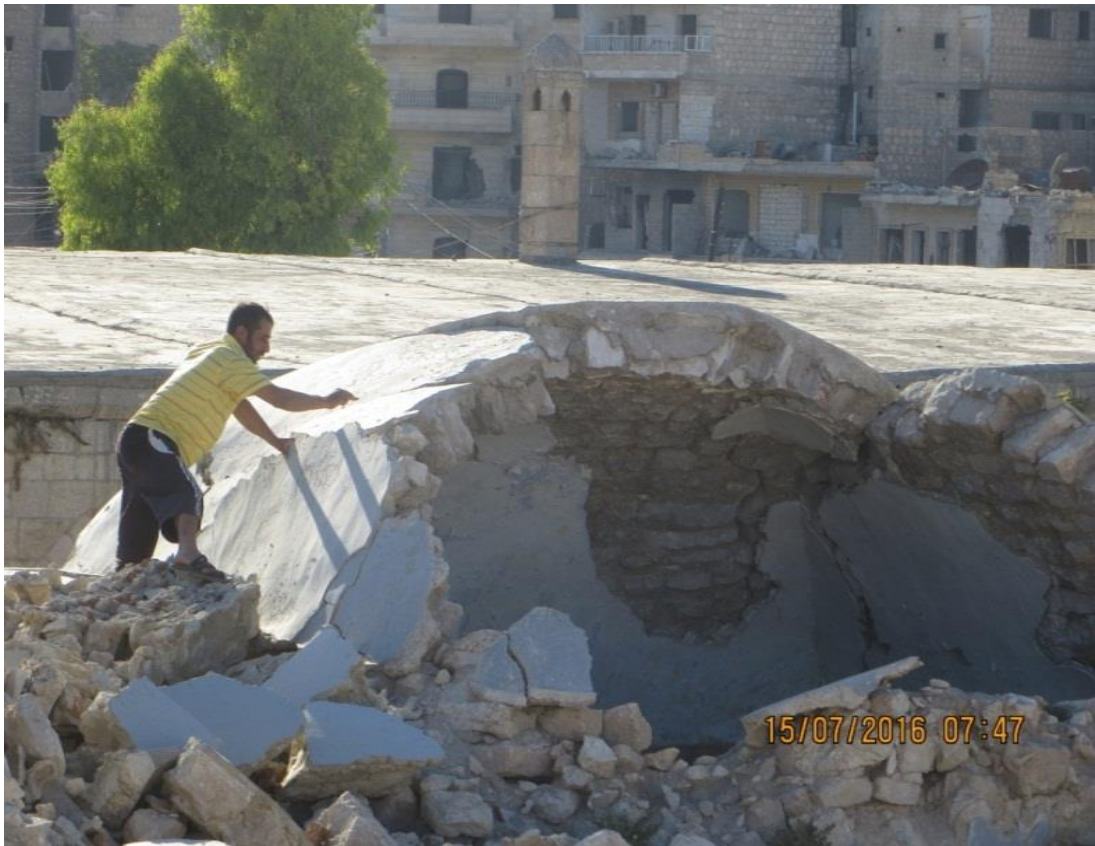
تأشير الاجزاء التي يجب أزلتها من قبة التكية

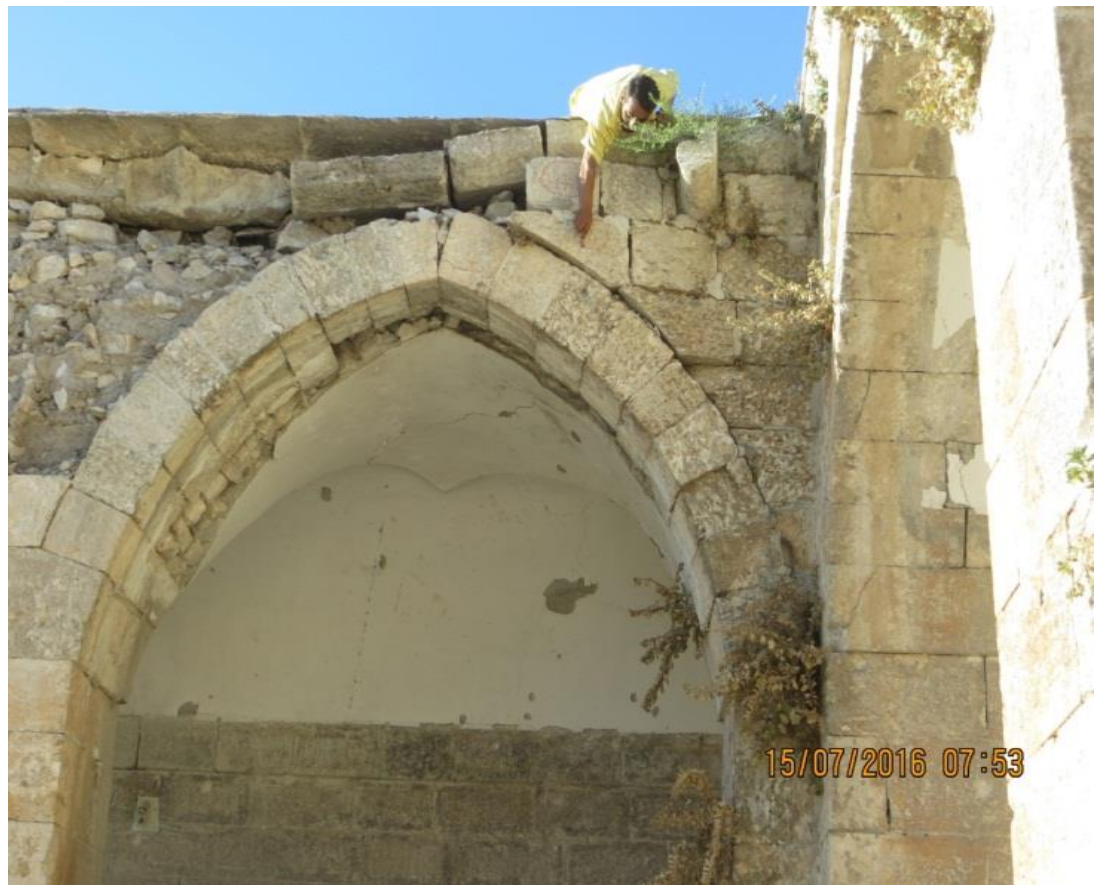
تأشير الحجارة التي يجب فكها والمعرضة للانهييار

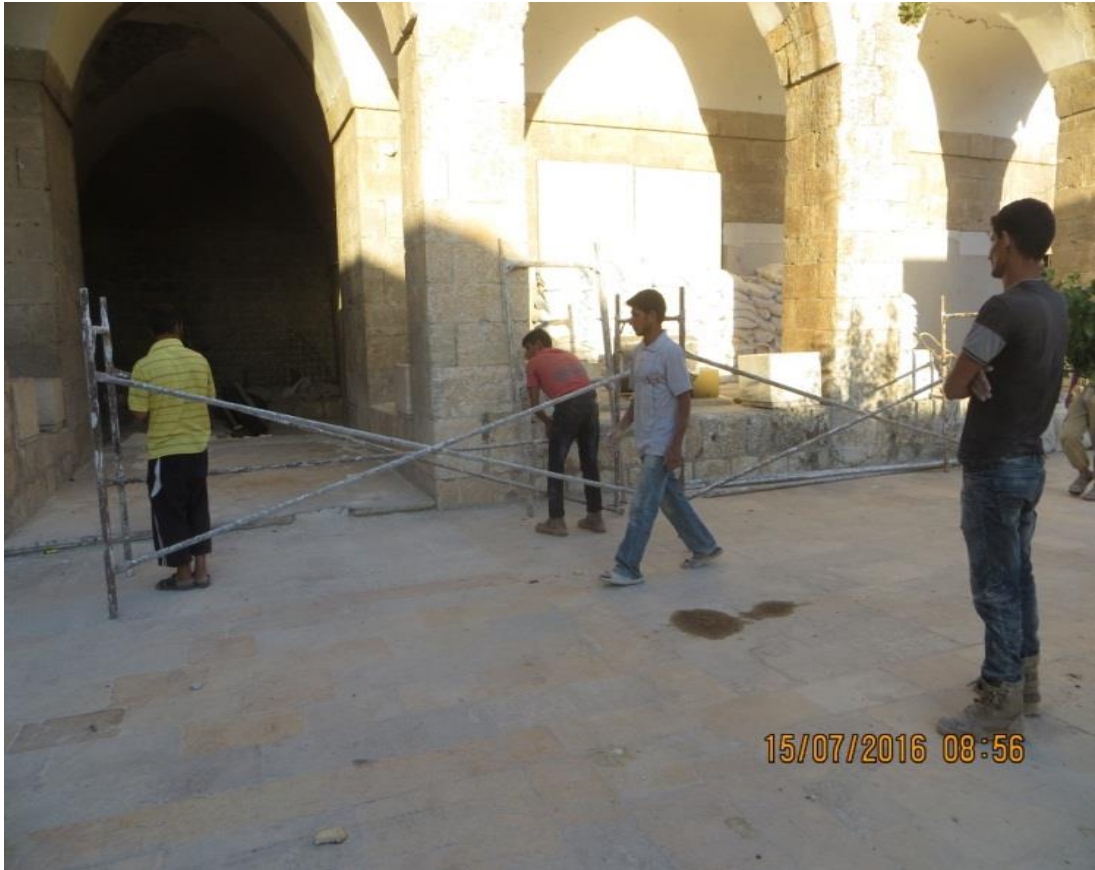
أعمال زريقة لمكان الضرر وتدعيم الأماكن التي تتعرض  
لضرر بفعل العوامل الجوية

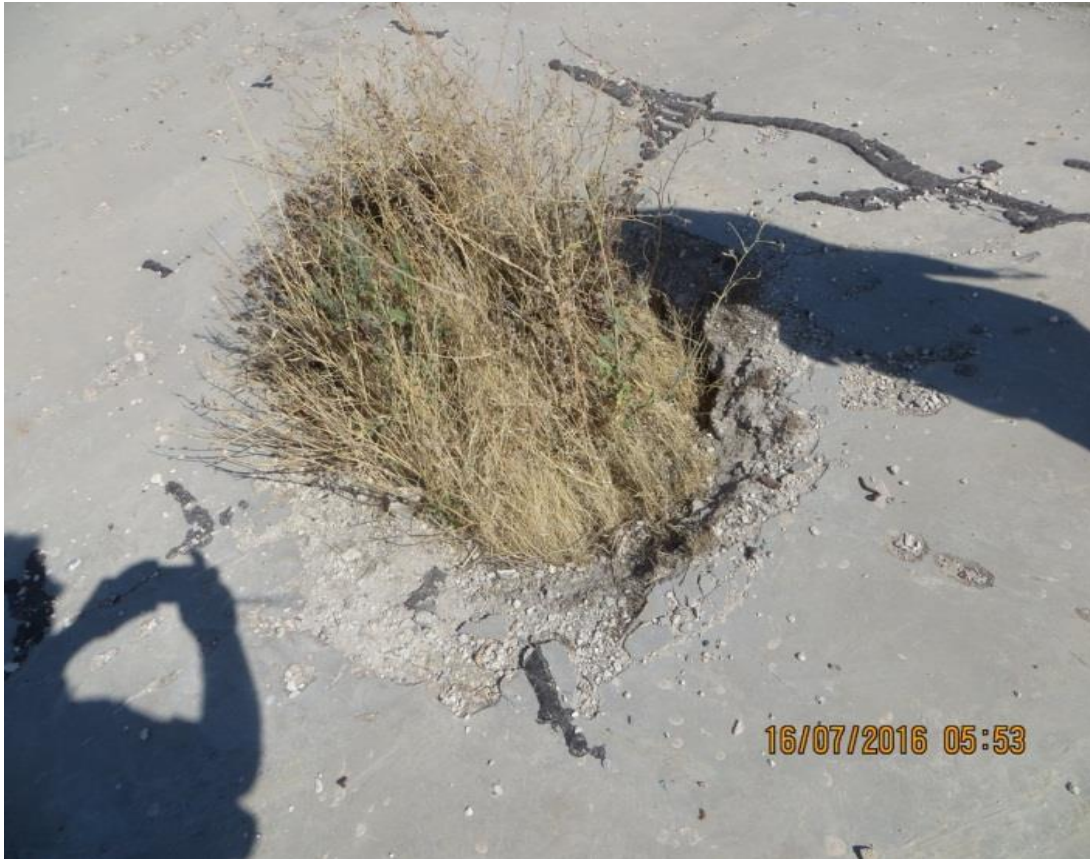
أعمال تنظيف الفتحات بالسقف وتعديسة

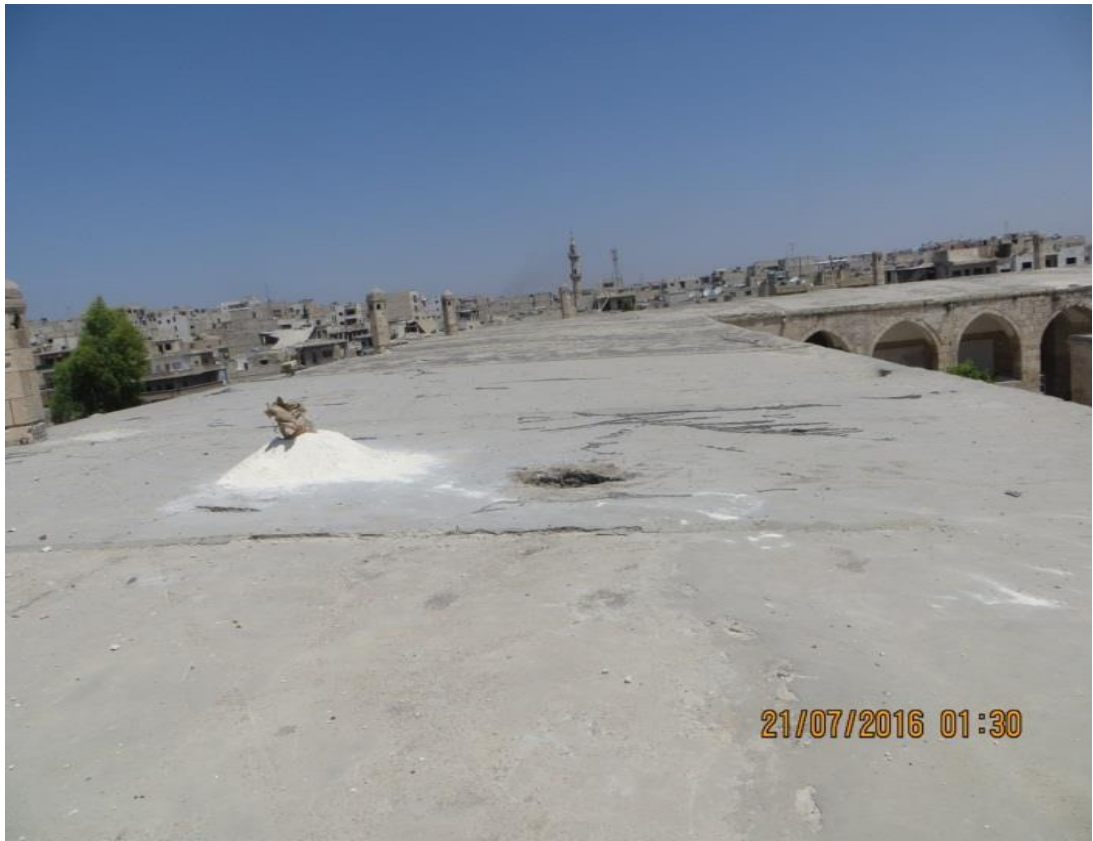
ترحيل الأنقاض

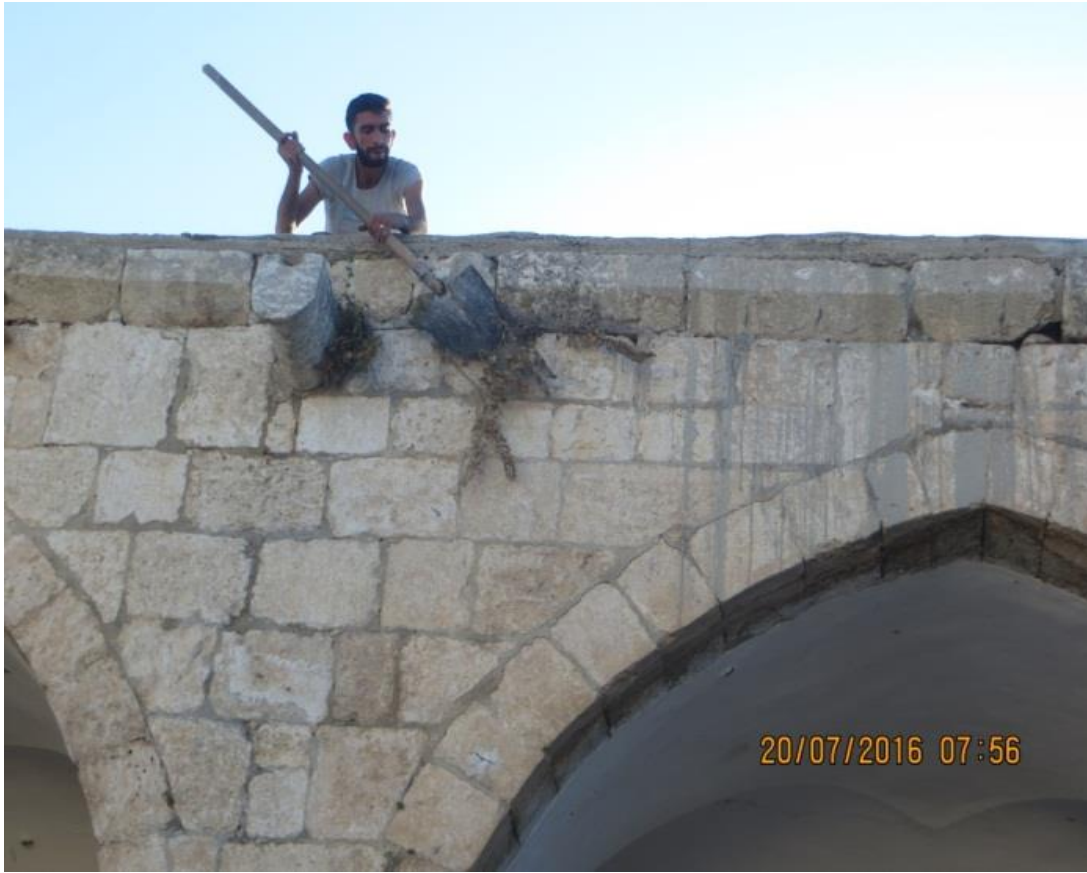
إزالة الأعشاب الضارة عن الجدران

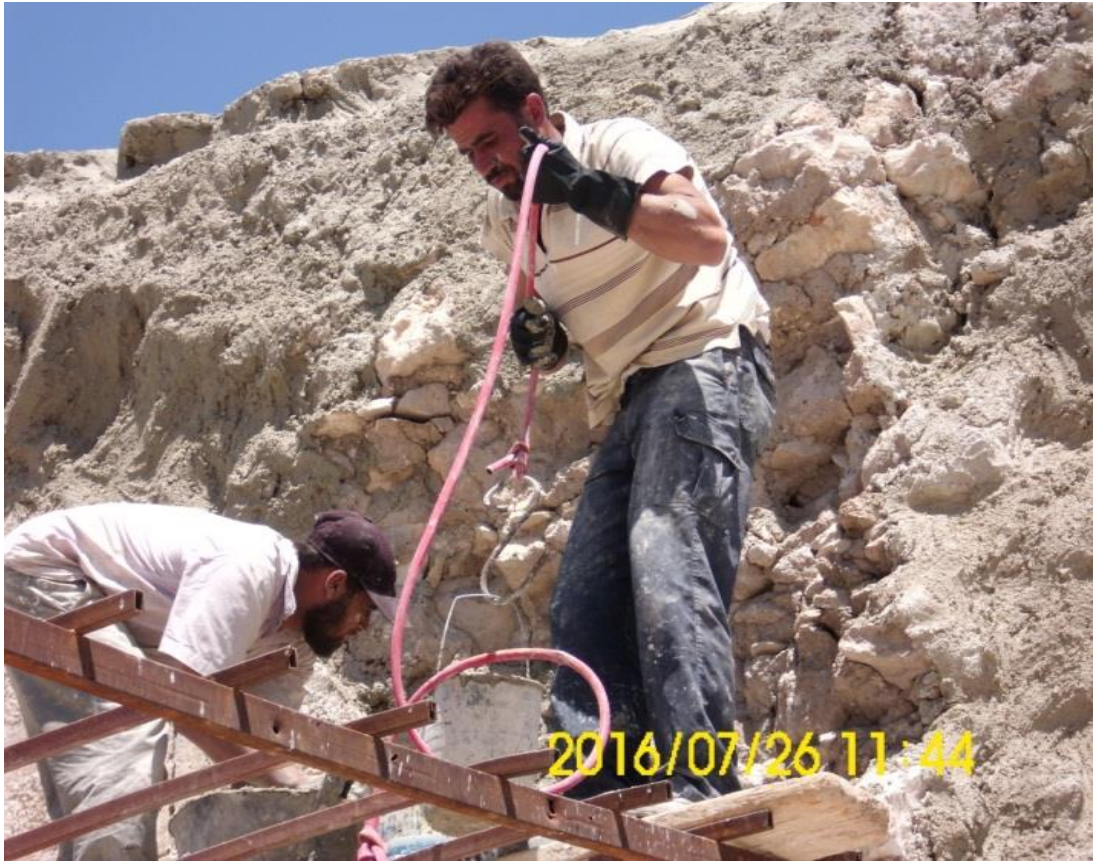
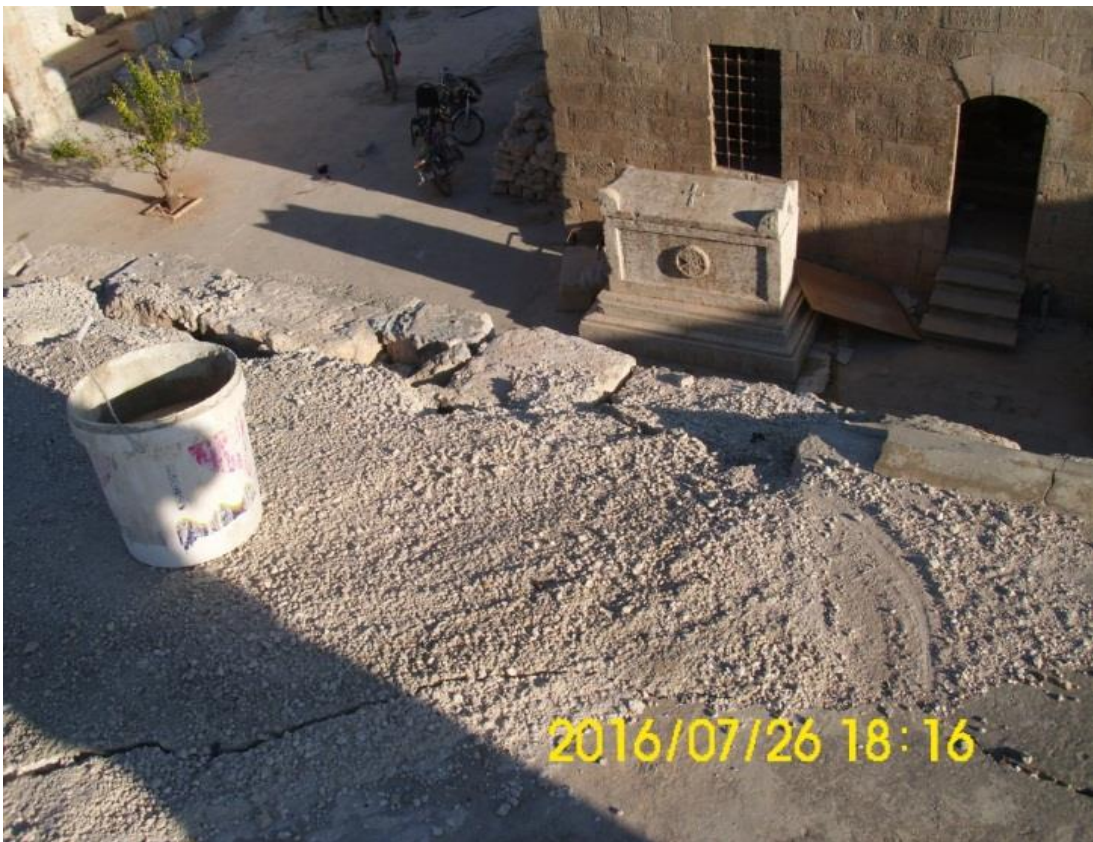
أعمال سقلة بعد التعديسة لأماكن الضرر

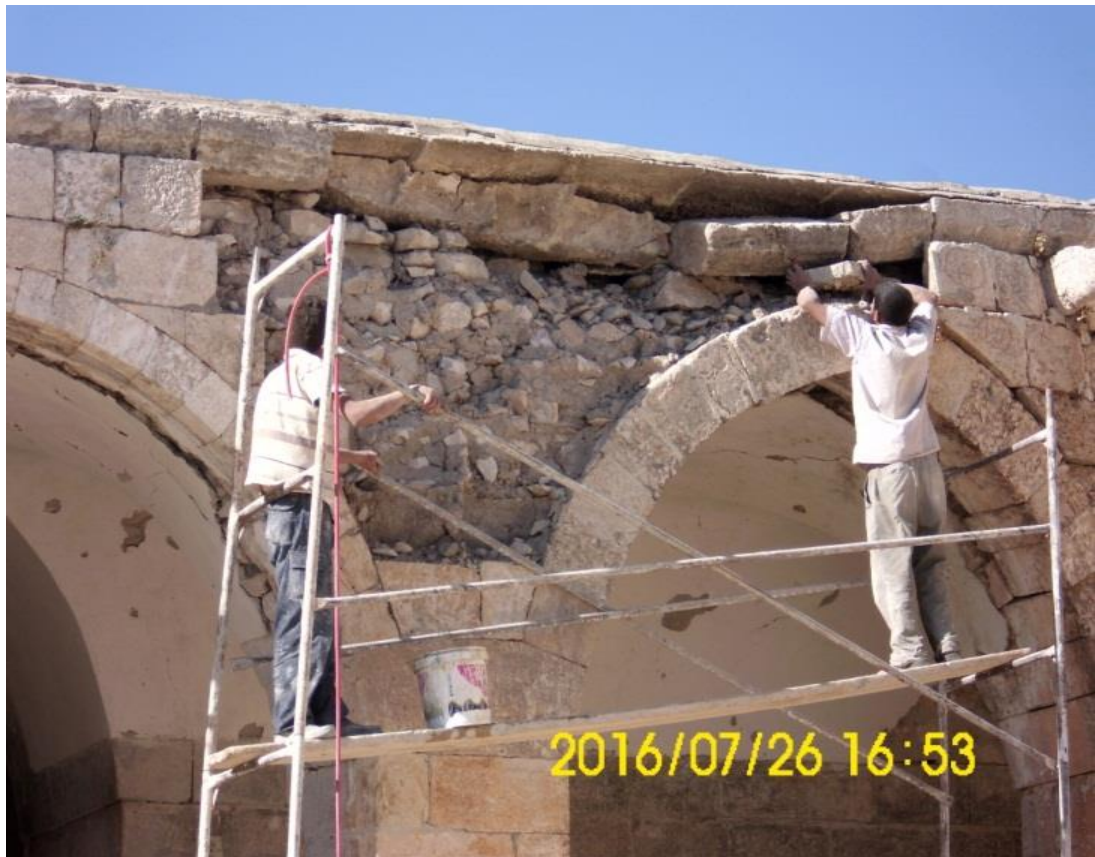
أعمال تدعيم وزريقة

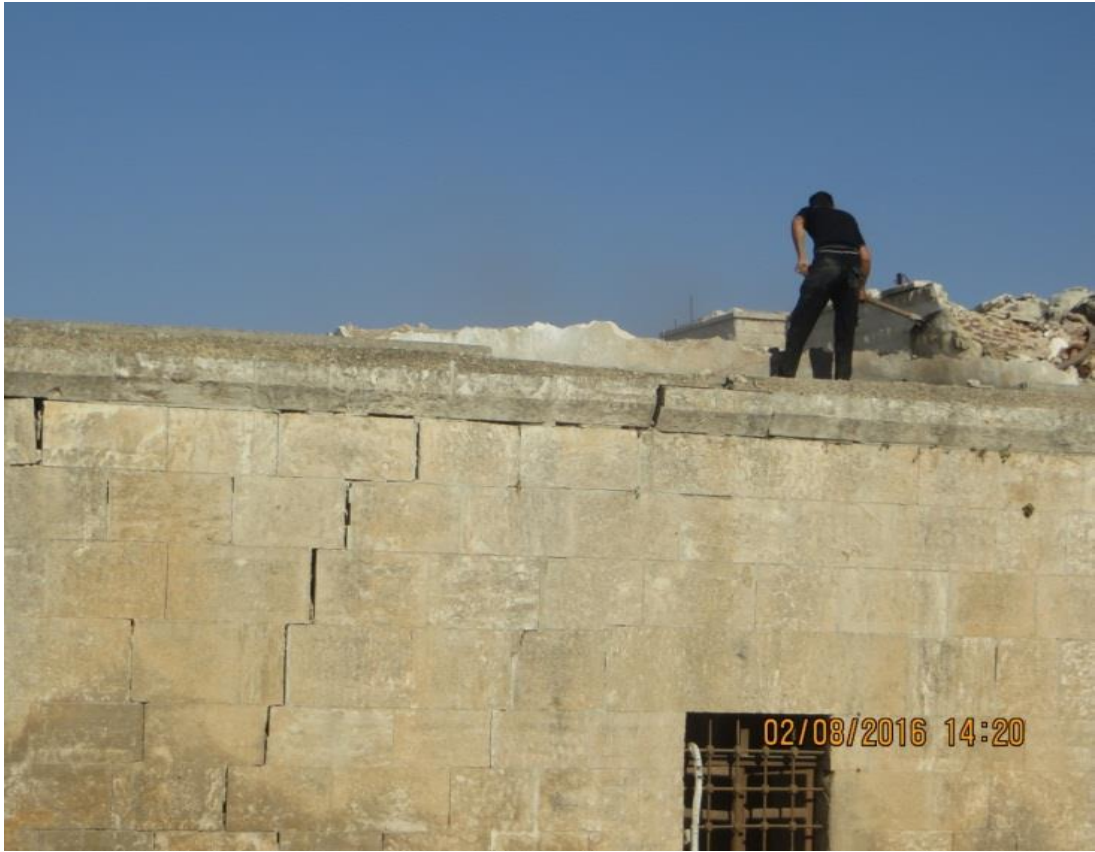
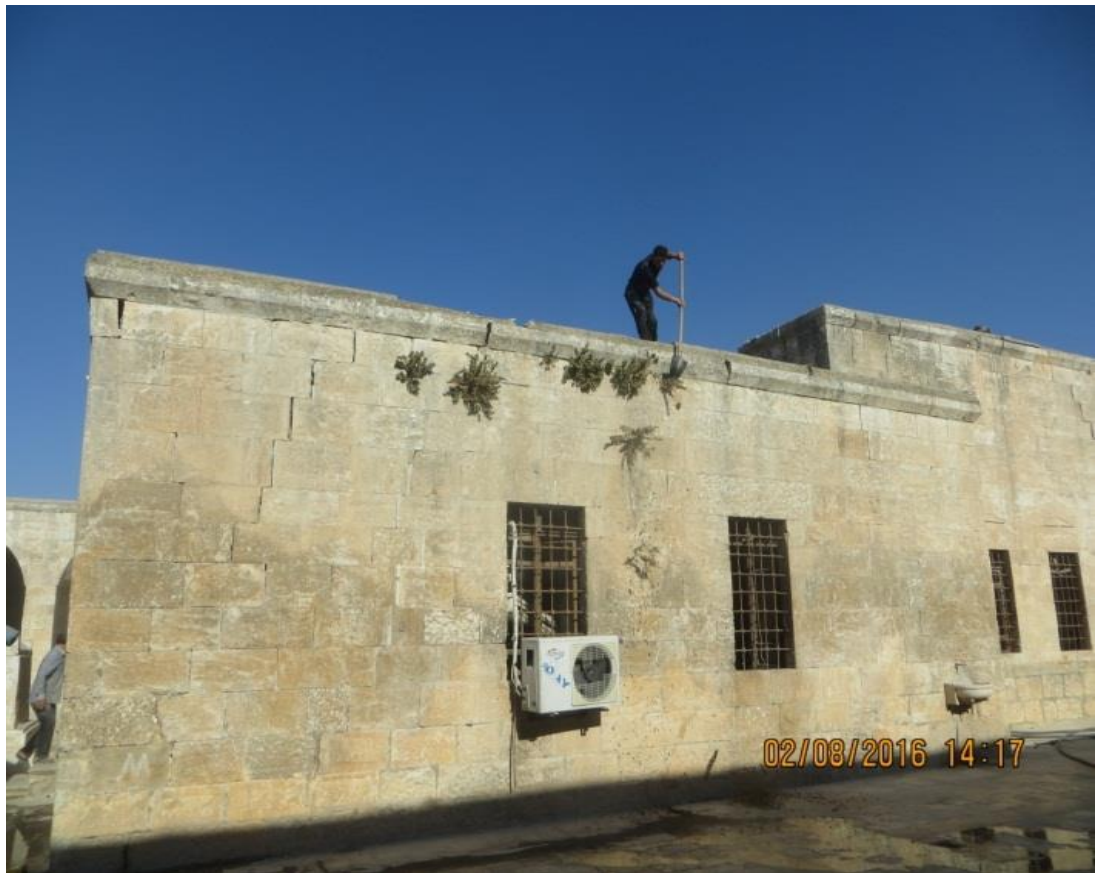
فرز الحجارة وترحيل النقاض بعد إزالة بقايا القبة
