تعرض خان أسعد باشا لأضرار كبيرة نتيجة للأعمال العسكرية لقوات النظام. ففي الفترة بين 2012/12/27م و 2013/6/27م تعرض لغارة جوية من الطيران الحربي لقوات النظام أدت لفتحة في السقف (العقدي) المغموس في الطرف الشرقي حيث كان يستخدم للتصوير الطبقي المحوري كما هو في الشكل المرفق:

م. عبد الرحمن اليحيى (مركز التراث السوري)

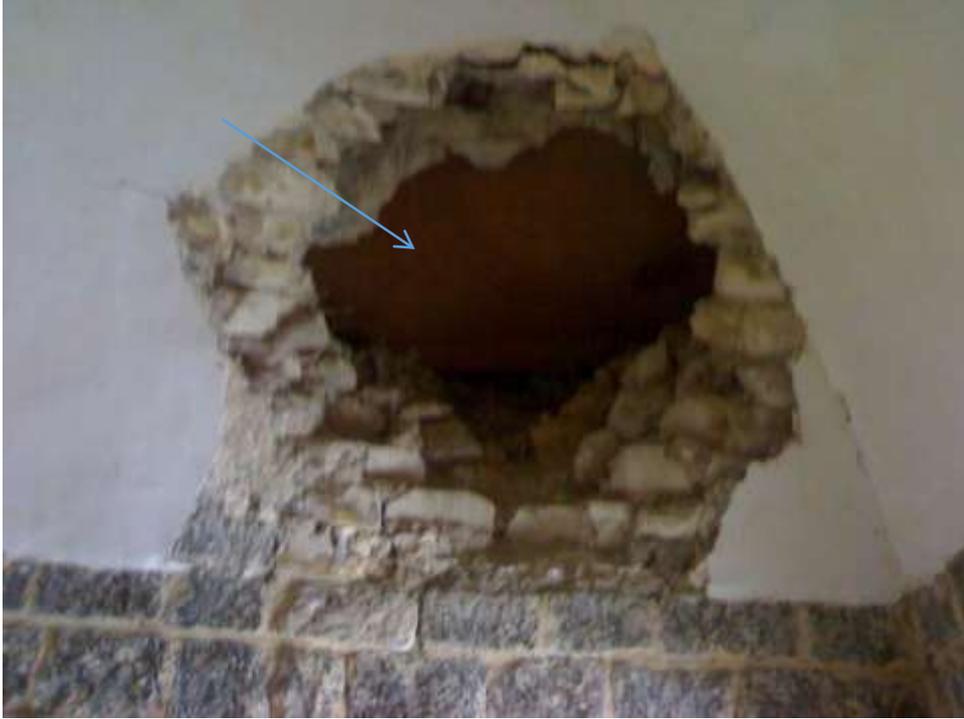
كما تعرض لسقوط عدد من قذائف الهاون أدت لفتحات في سقف الطابق الثاني وانهيار جزئي في بعض الجدران كما أدى ذلك لضرر كبير في المرافق العامة على سطح الطابق الاول كما في الشكل المرفق:

مكان سقوط قذيفة هاون في قبة الطابق الثاني

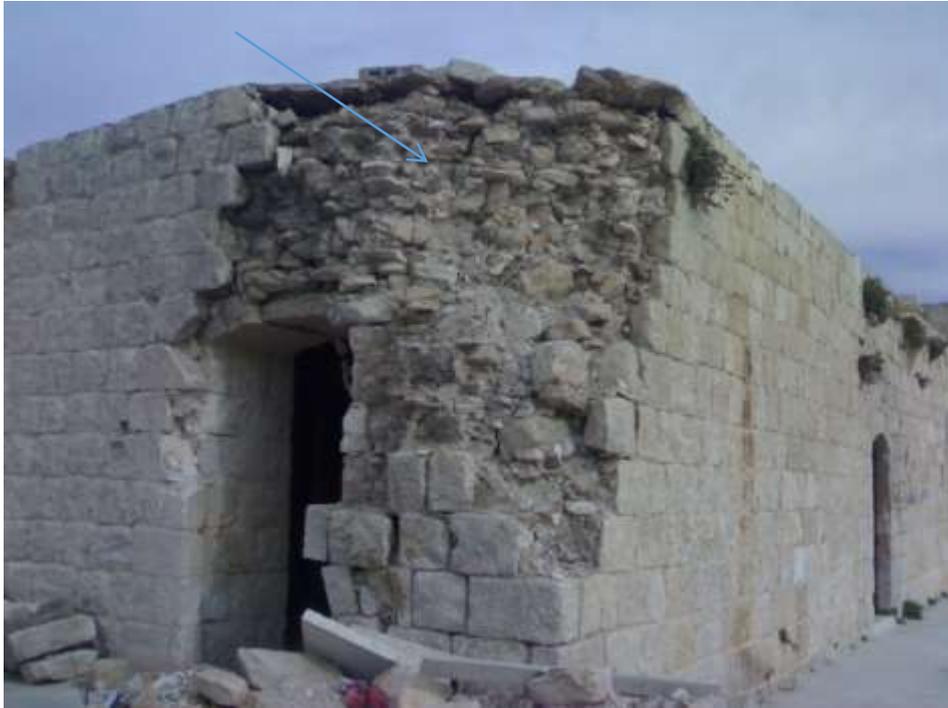
انهيار جزئي في الطابق الثاني في الجهة الجنوبية الشرقية ناتجة عن قذيفة

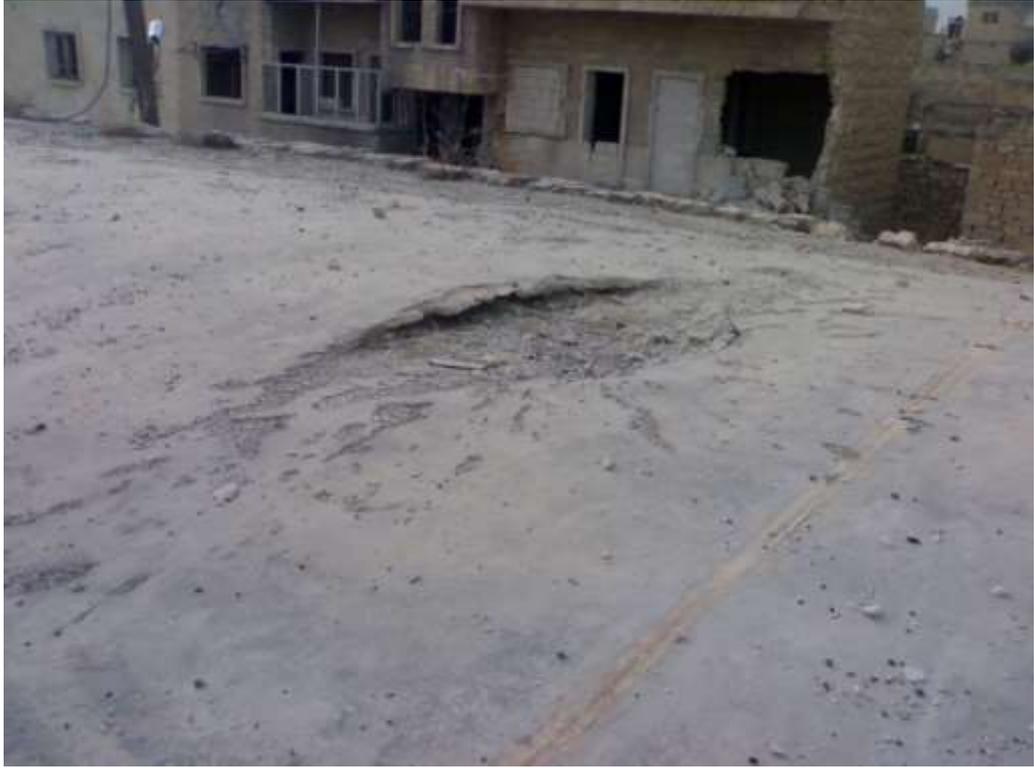
مكان سقوط قذيفة هاون

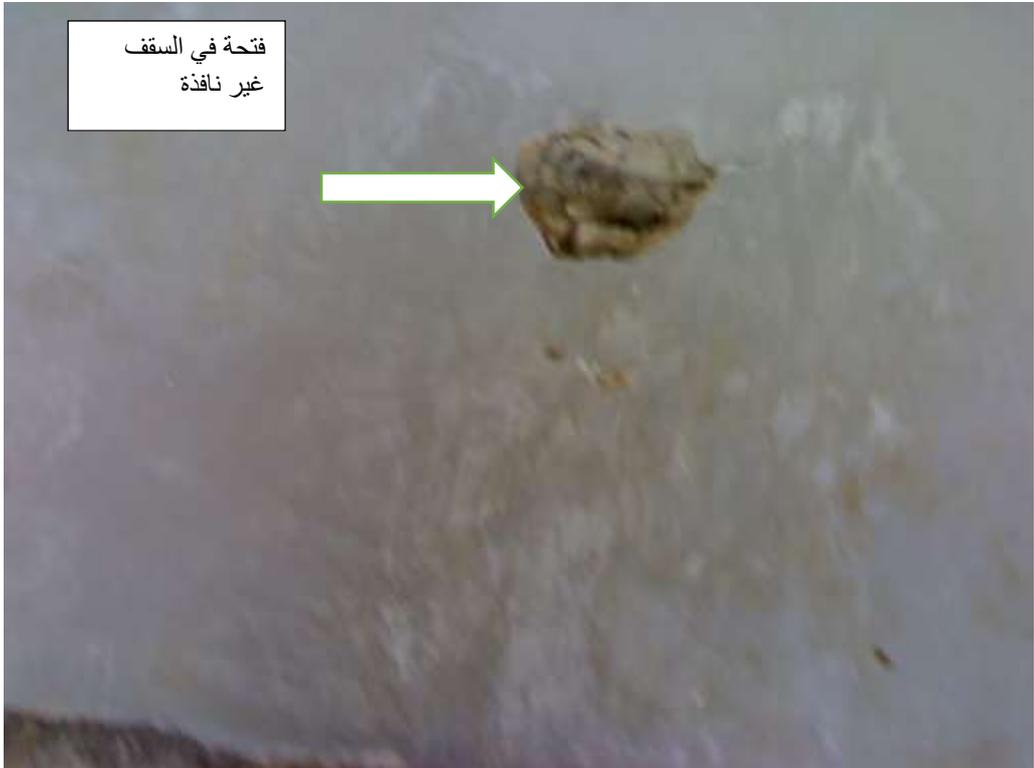
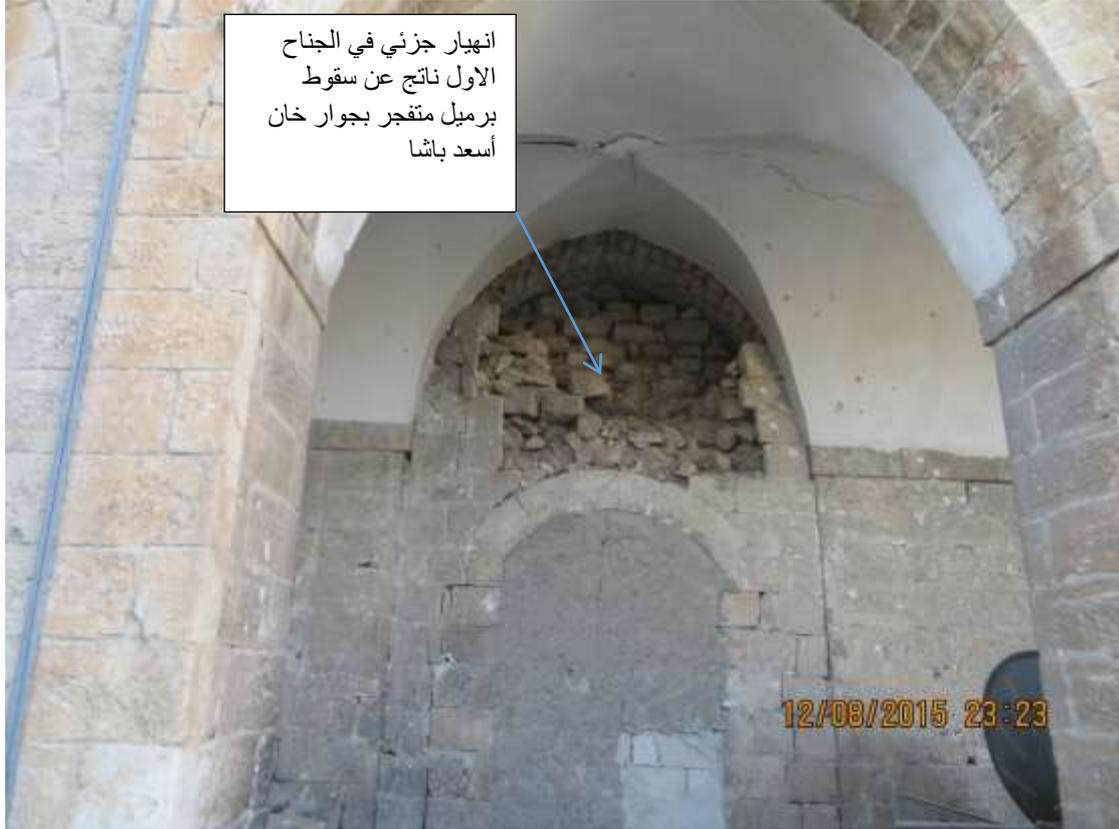
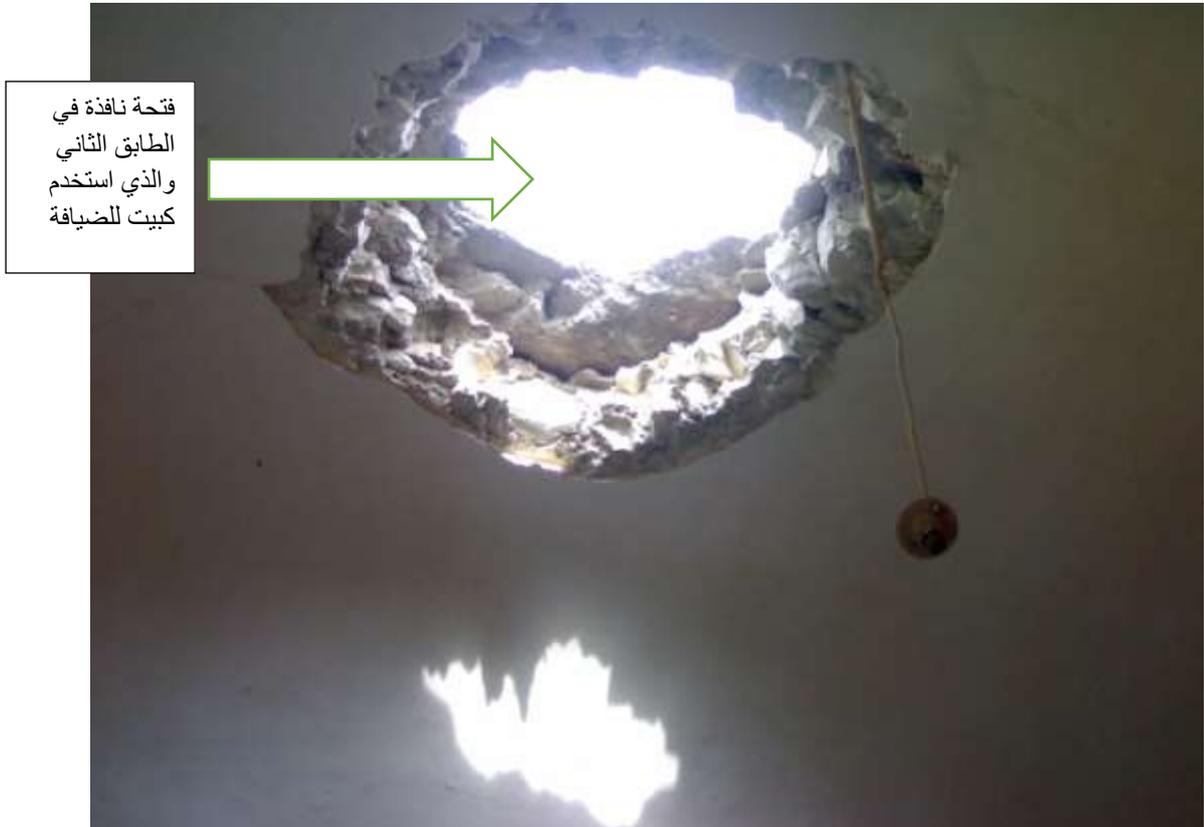
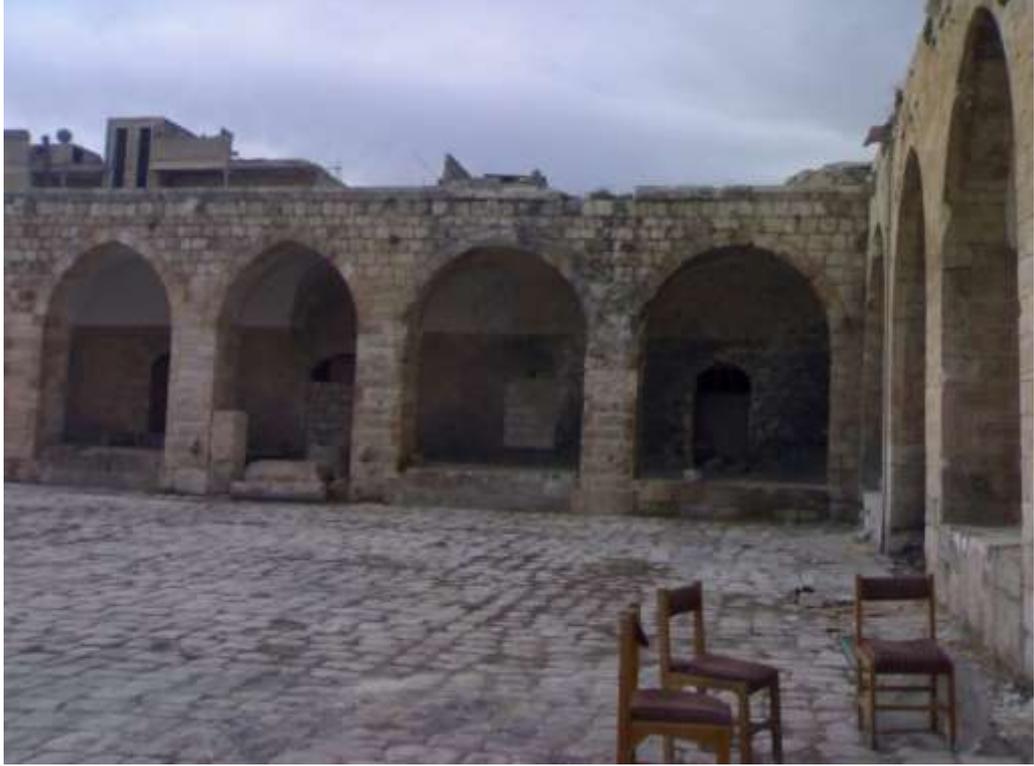
كما تعرض الخان لعدة أضرار ناتجة عن تشظي وسقوط براميل متفجرة سقطت بجواره وذلك في الفترة بين 2014/1/1م و2015/8/7م، تمثلت بأضرار بالجدران أدت لانهييار جزئي وتشقق وفتحات في الطابق الثاني كما في الشكل المرفق:

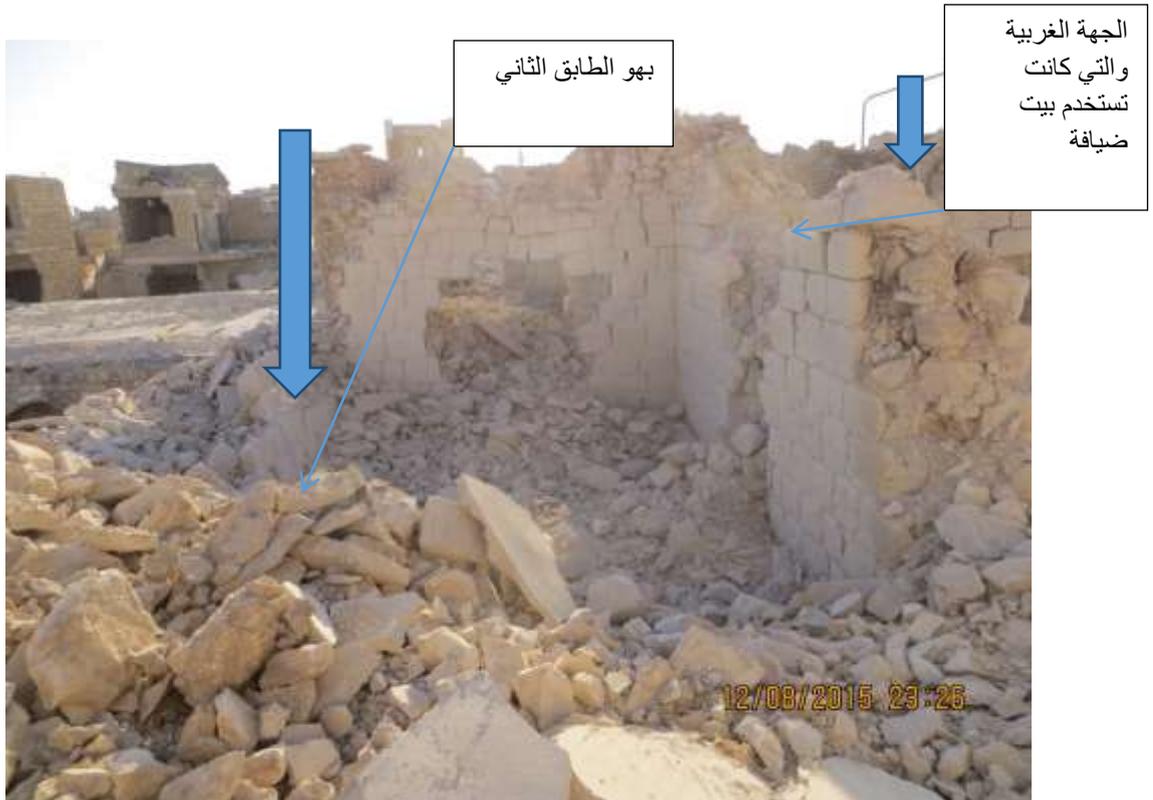
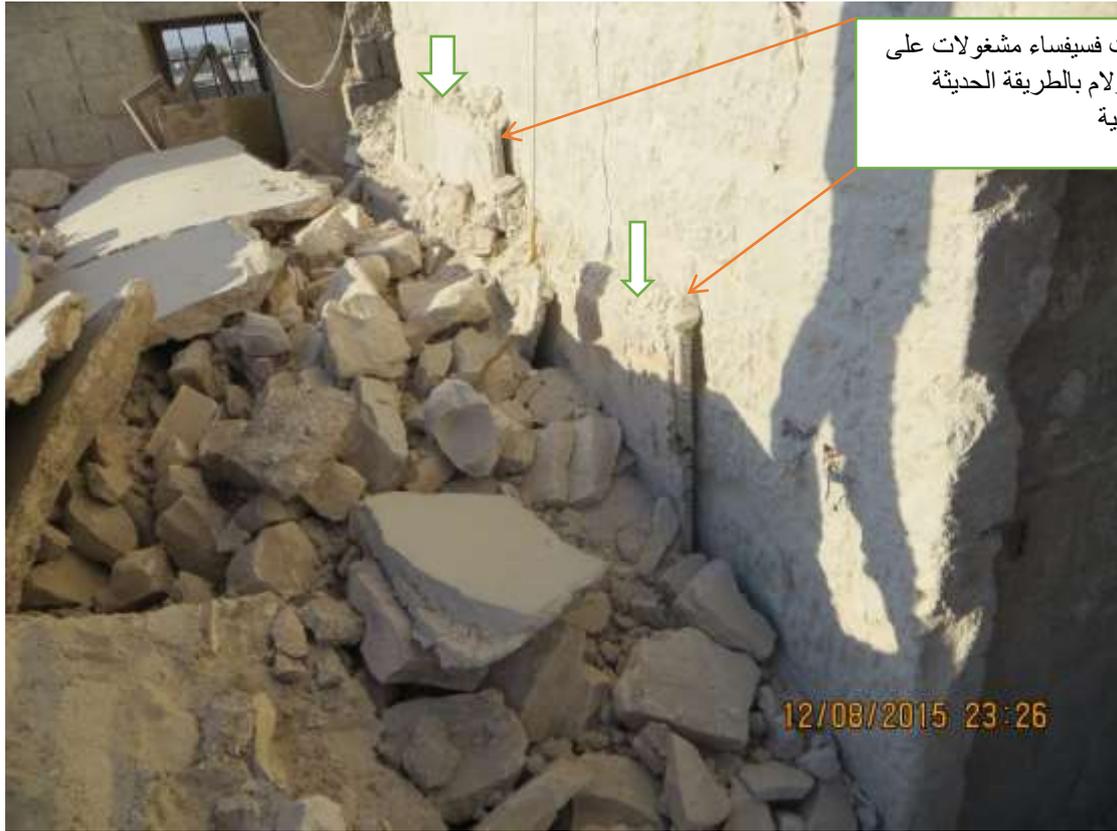
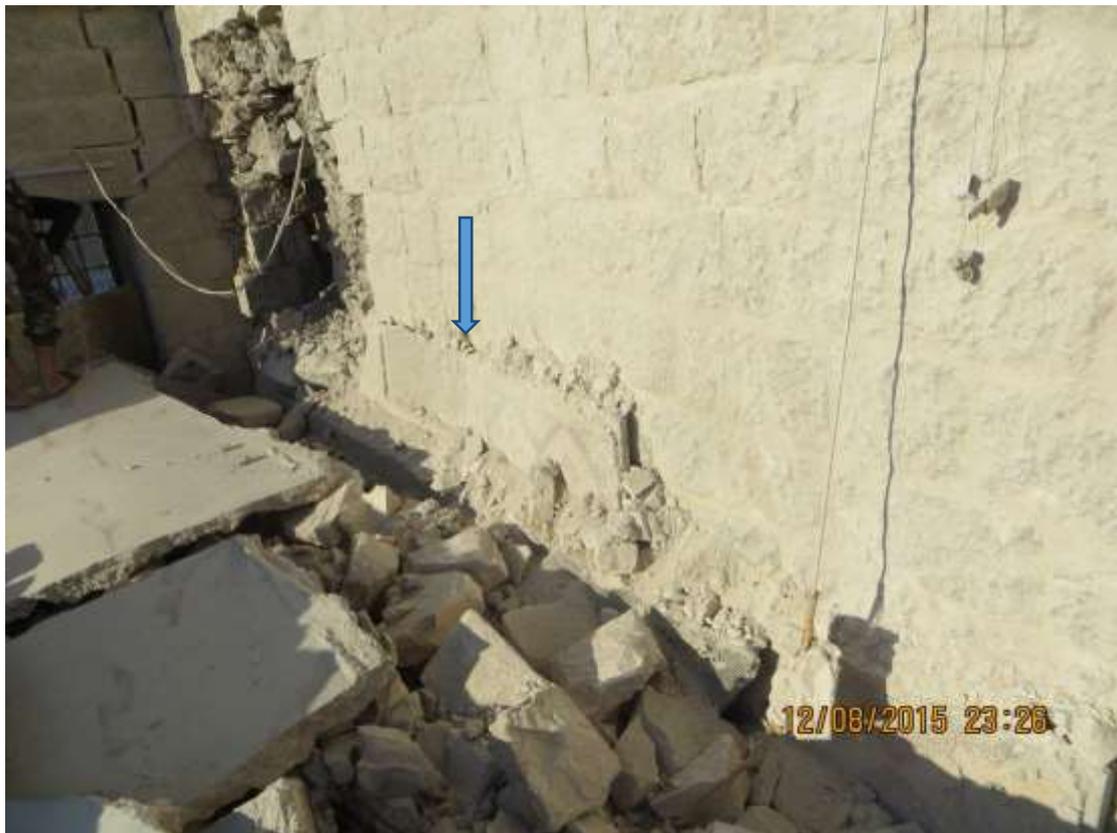
كانت الغارة الأخيرة التي استهدفت الخان بتاريخ 2015/8/7م هي الأكثر ضرراً حيث أنهار جزء كبير من الطابق الثاني (البهو) وجزء من الغرف من الطرف الغربي، وكان في بهو الطابق الثاني لوحتان مشغولتان على مادة الأيرولام وهما بحاجة لعمل إسعافي لاستخراجهما كما في الشكل المرفق:

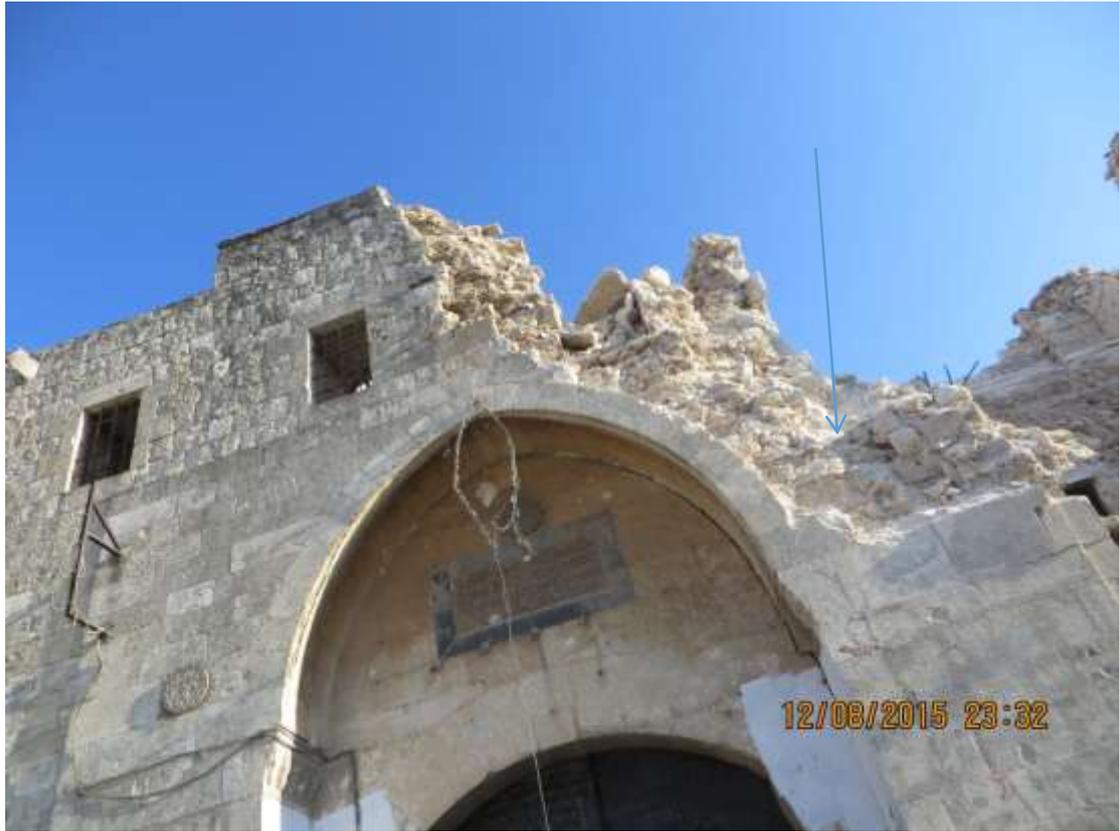
الجهة الشمالية من الطابق الثاني

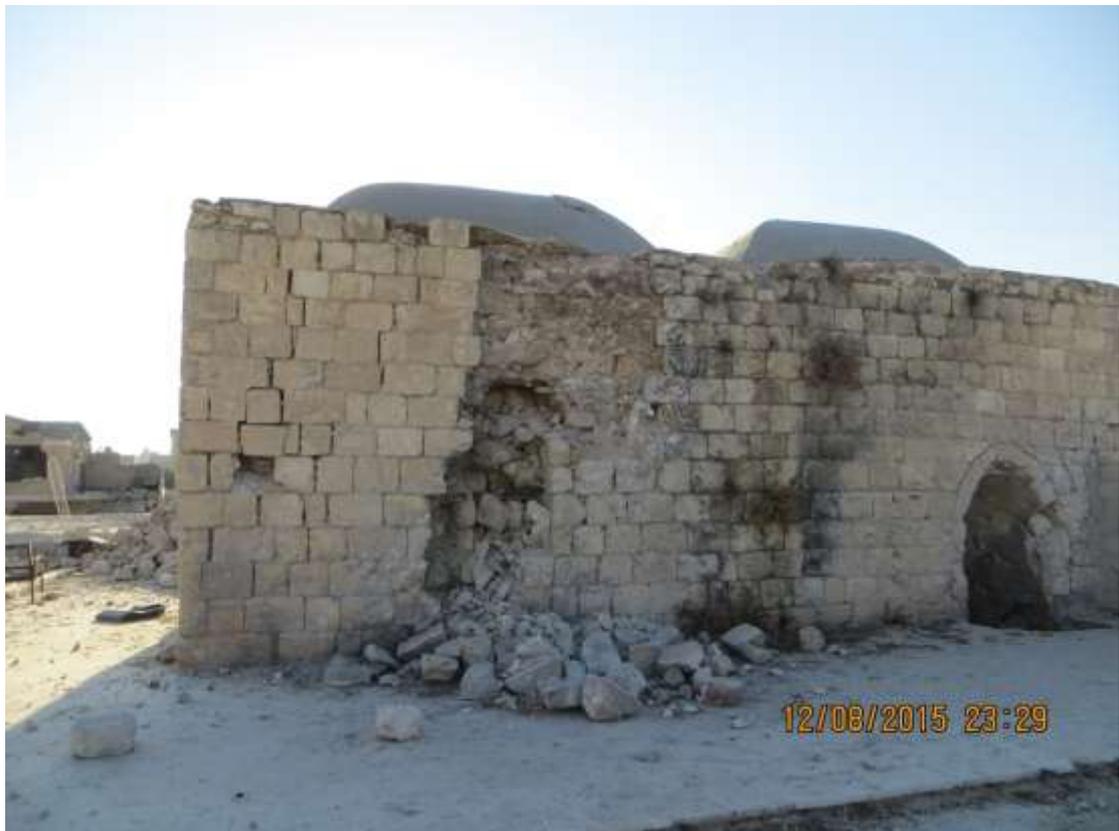
الجهة الشرقية من الطابق الثاني والتي أنهار جزء منها

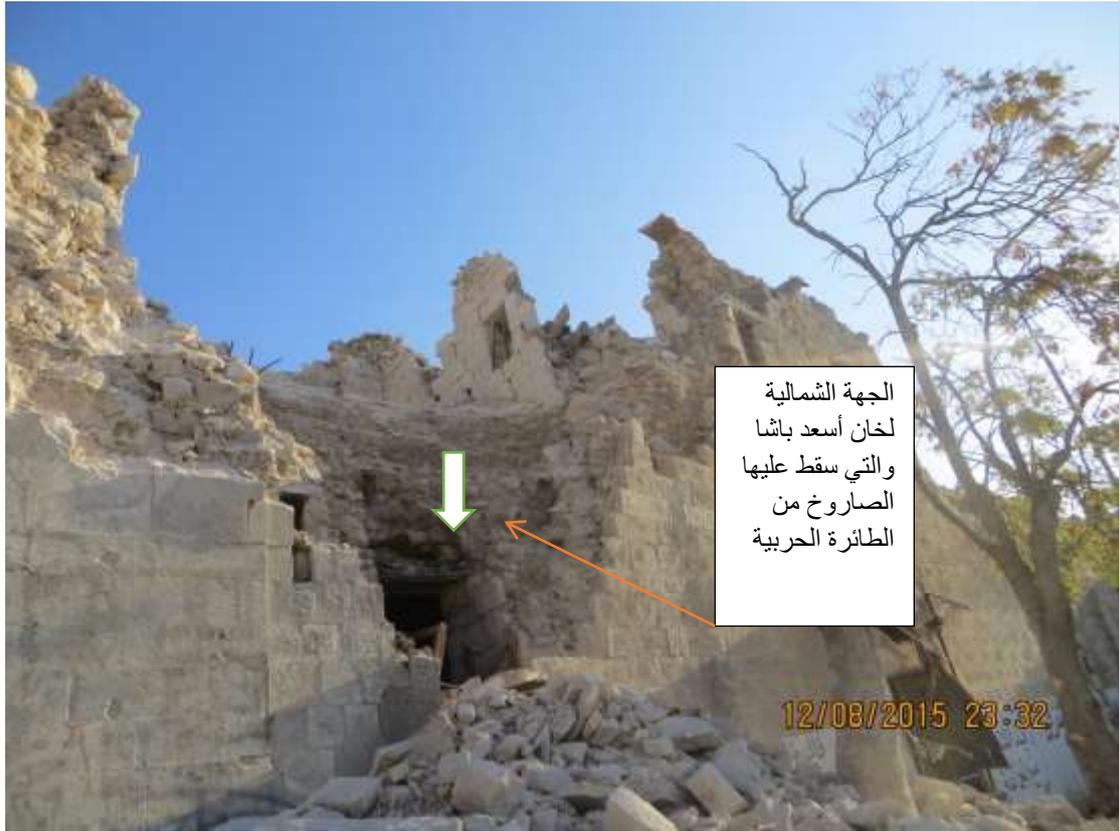
انهيار في الجزء الشمالي من الطابق الأول أحدث فتحة كبيرة في الجدار كما في الشكل المرفق:

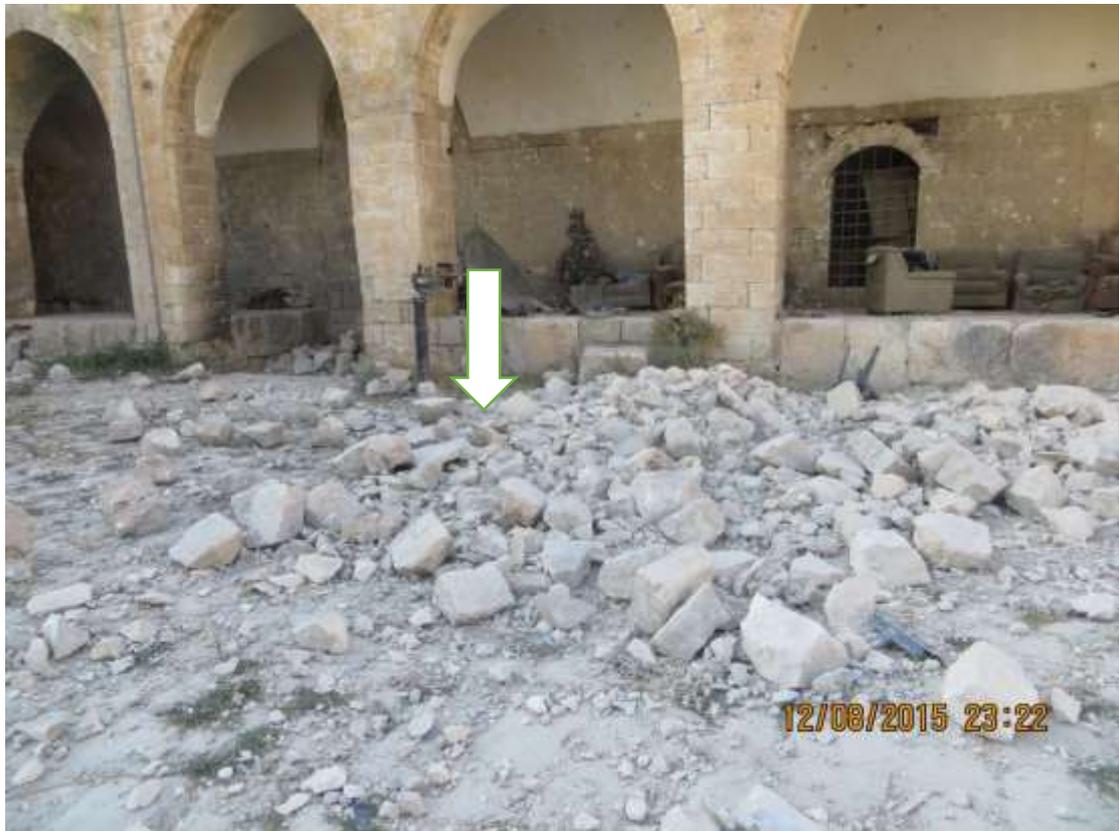
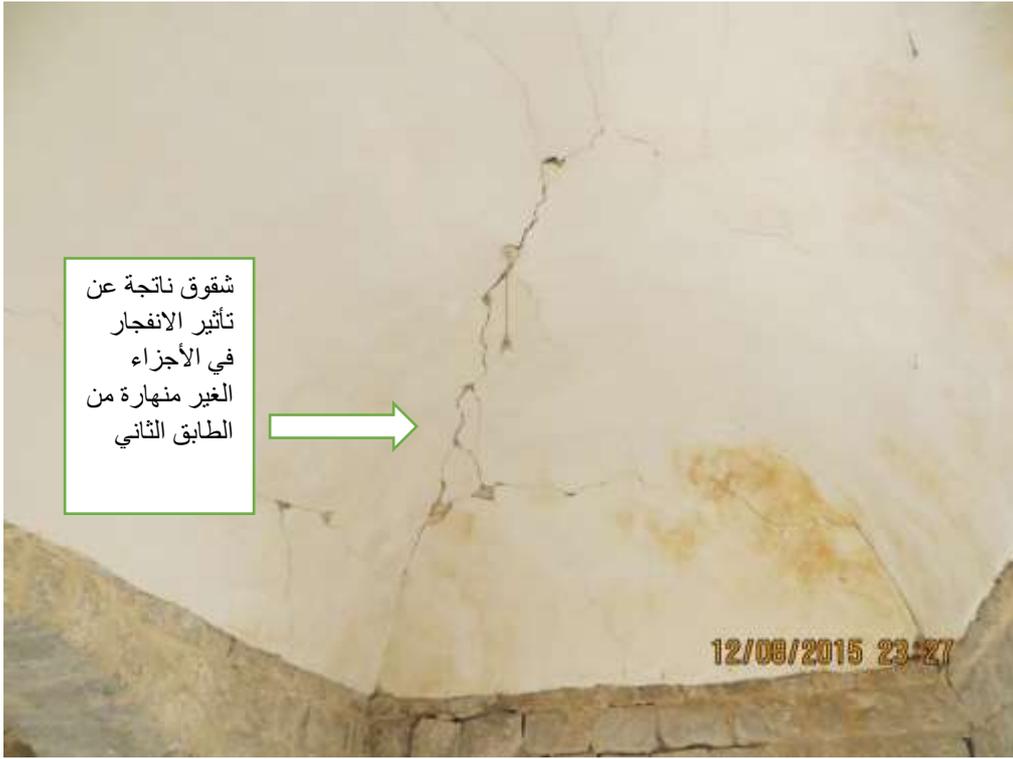
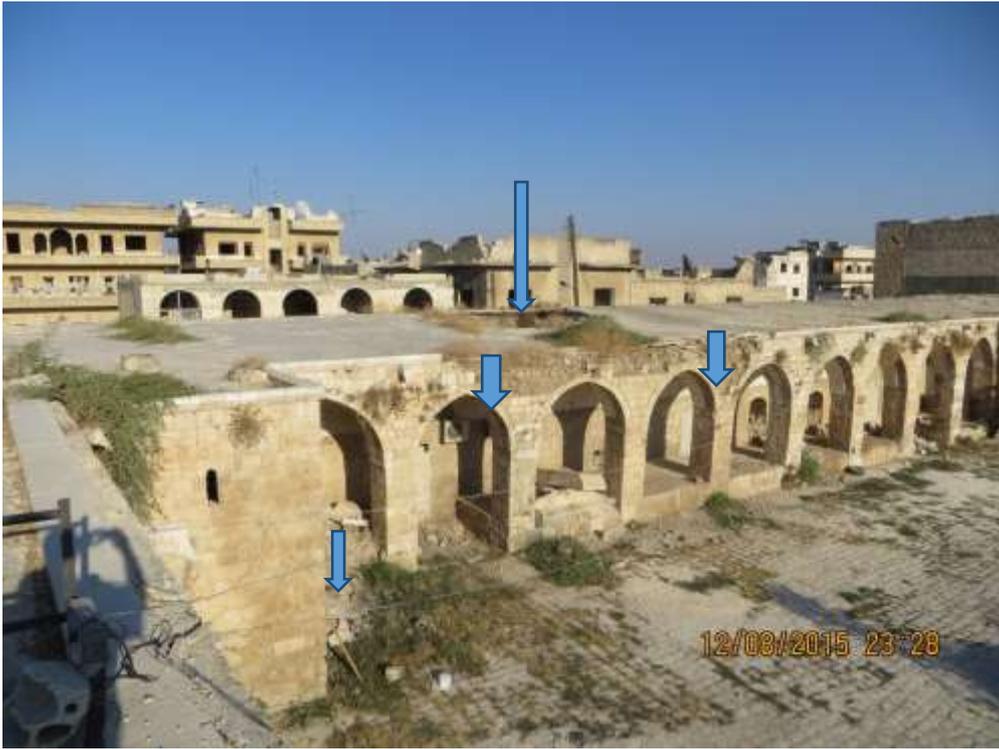
انهيار حجارة من الطابق الثاني على ساحة الخان:

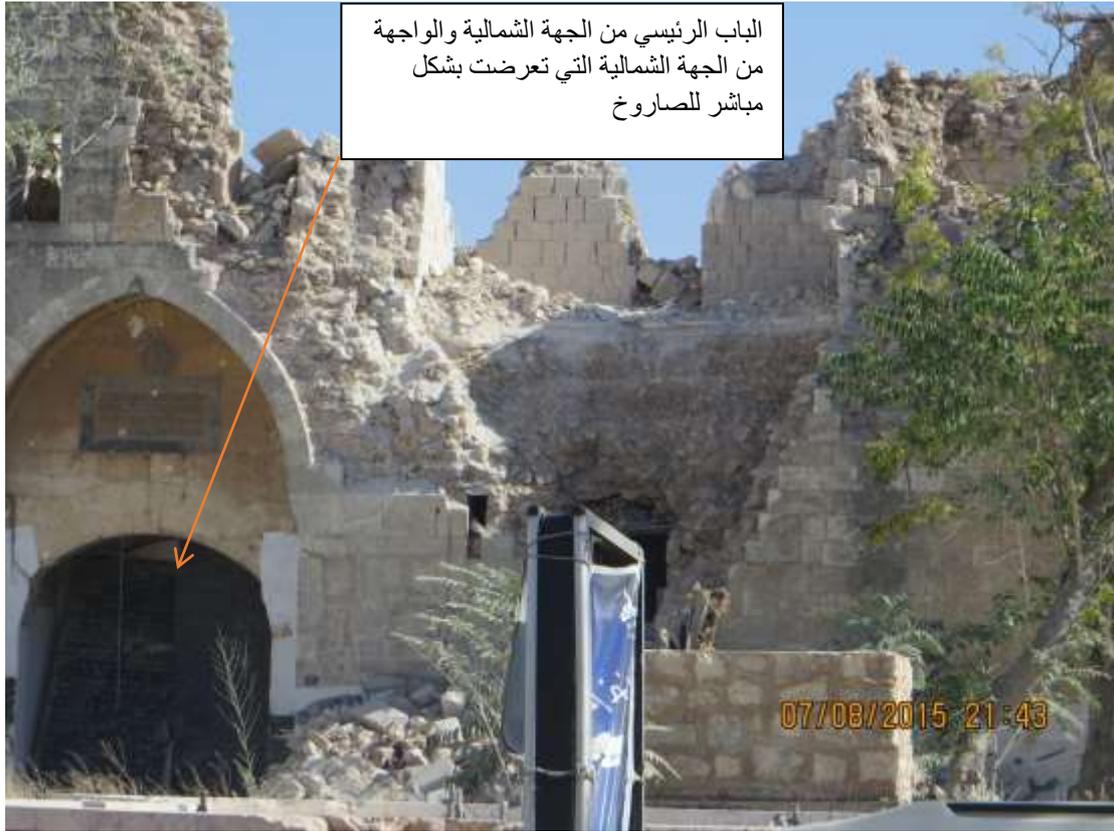
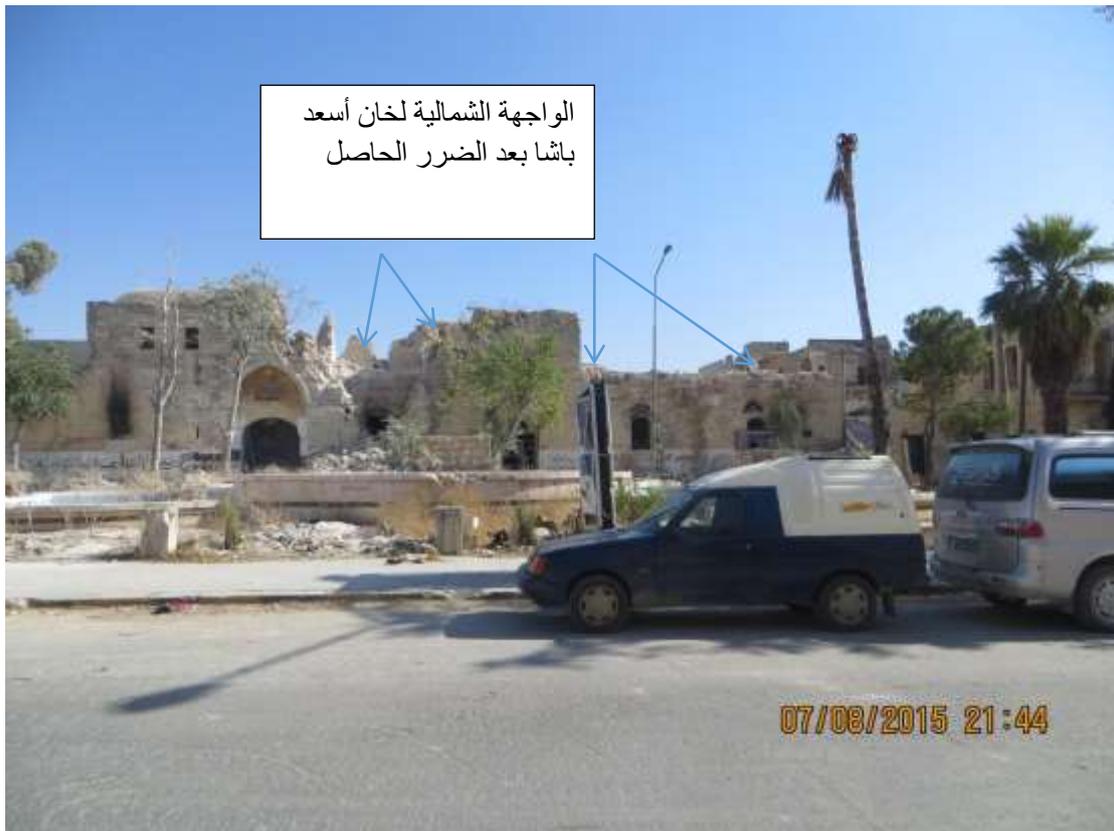
أيضاً أضرار كبيرة أدت لصرع باب الخان وهو بحاجة لعمل إسعافي لإعادة استخدامه بشكل جيد
كما في الشكل المرفق:

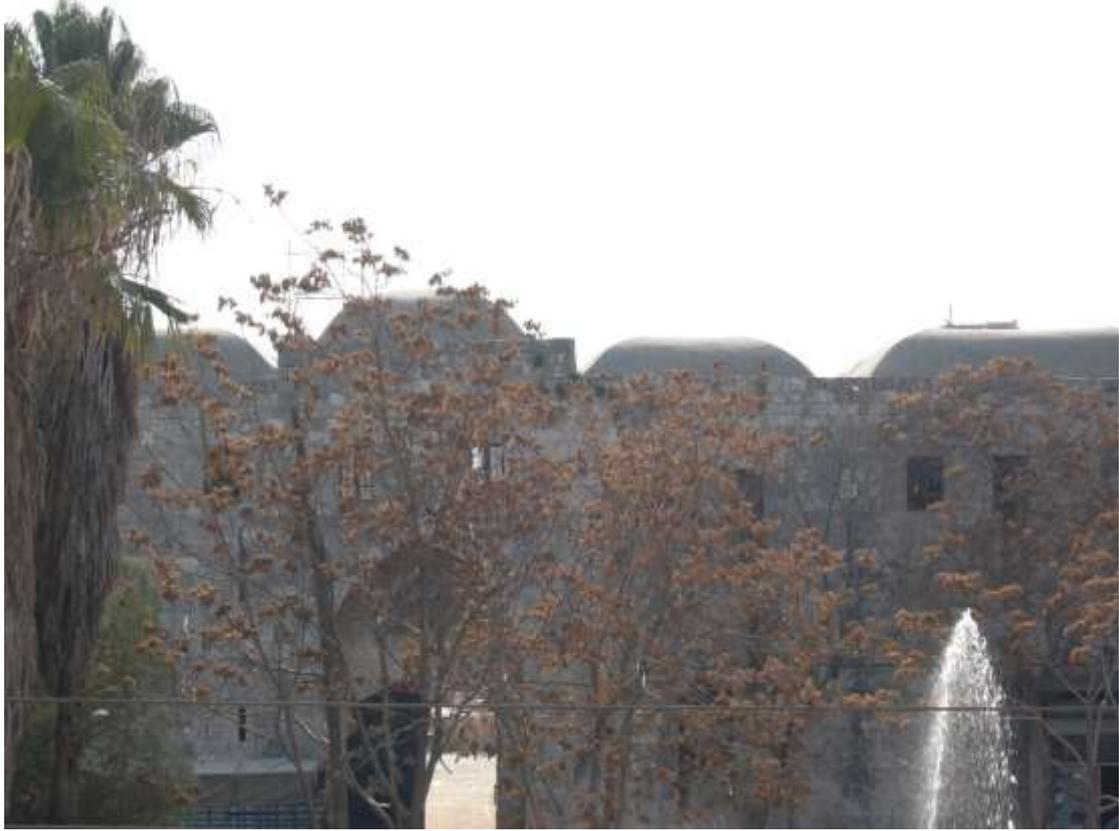
الواجهة الشمالية قبل التعرض لأي ضرر
