## "مبادرة حماية التراث" التابعة لمنظمة اليوم التالي

### مشروع المراقبين

### تقرير أولي عن تعرض متحف معرة النعمان

لغارة من الطيران المروحي 2015/6/15

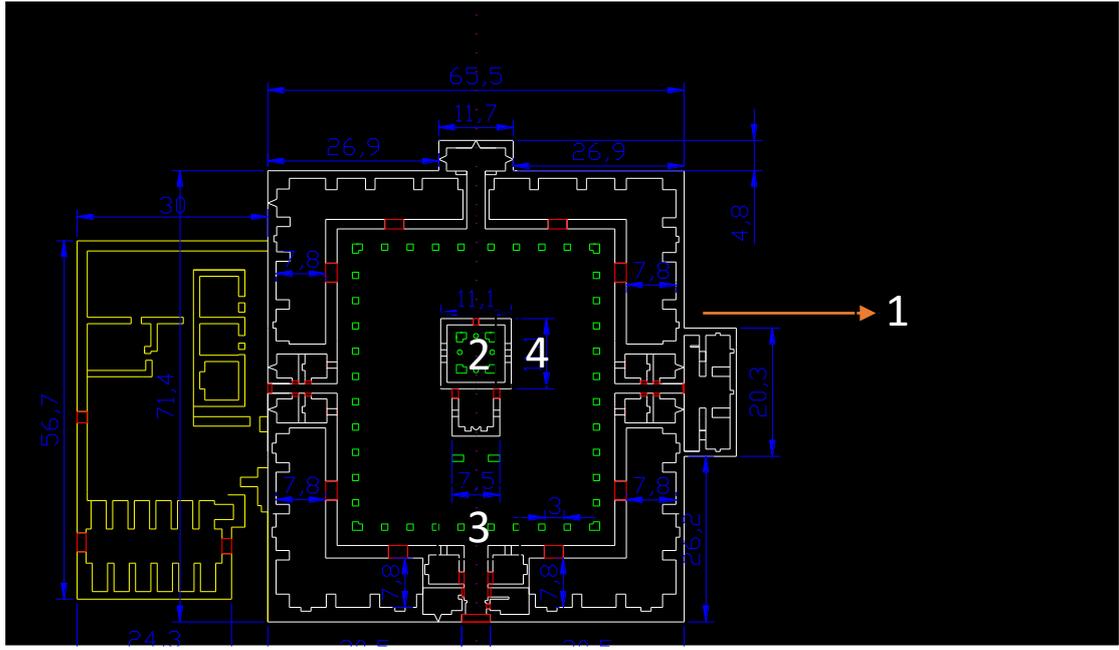
مسقط افقي لمتحف معرة النعمان خان مراد باشا

1-الواجهه الشرقية -2 مكان سقوط اليرميل على المسجد -3 المدخل -4 الواجهه الشرقية للمسجد.

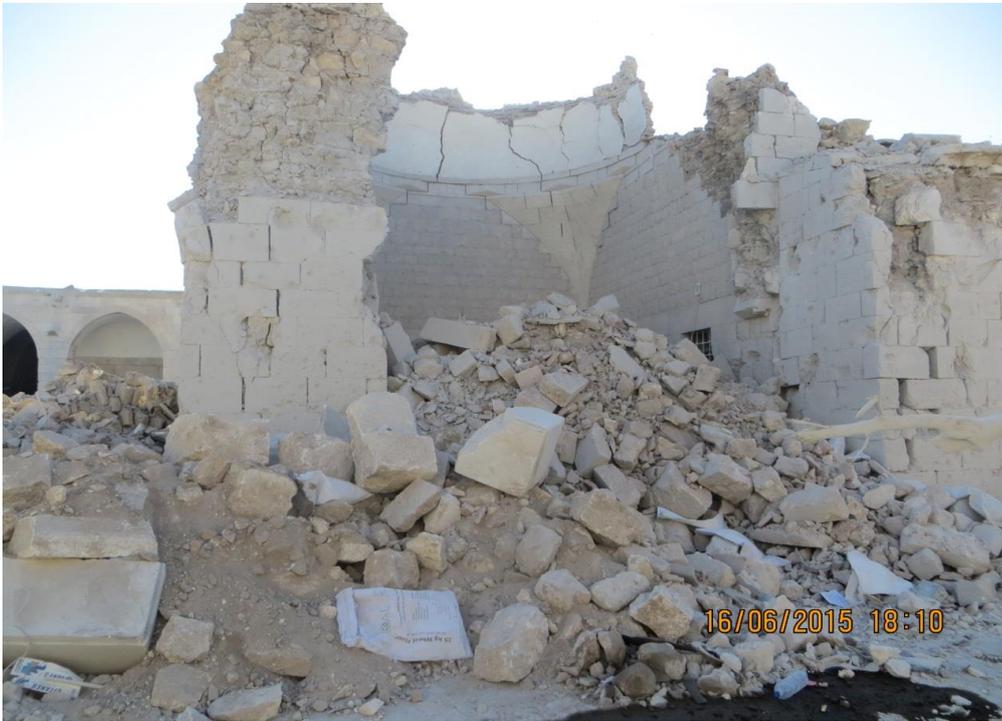
تمثل بانهدار السقف والواجهه الشرقية بشكل كامل والواجهه الجنوبية بشكل جزئي

الجهه الشرقية من المسجد

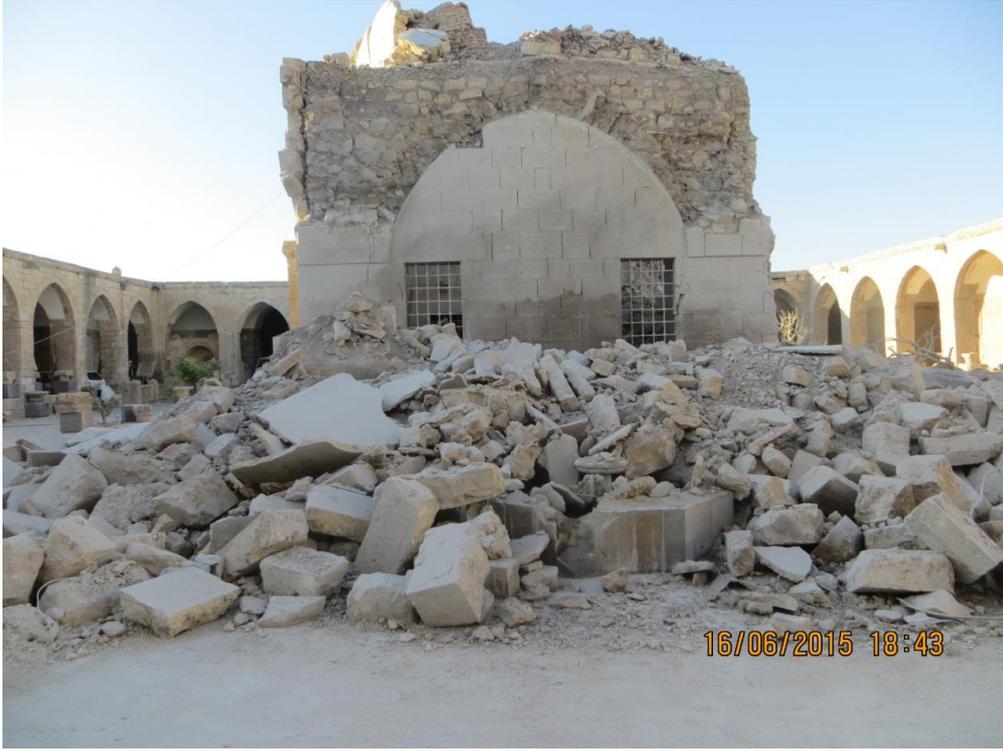
الجهة الجنوبية من المسجد

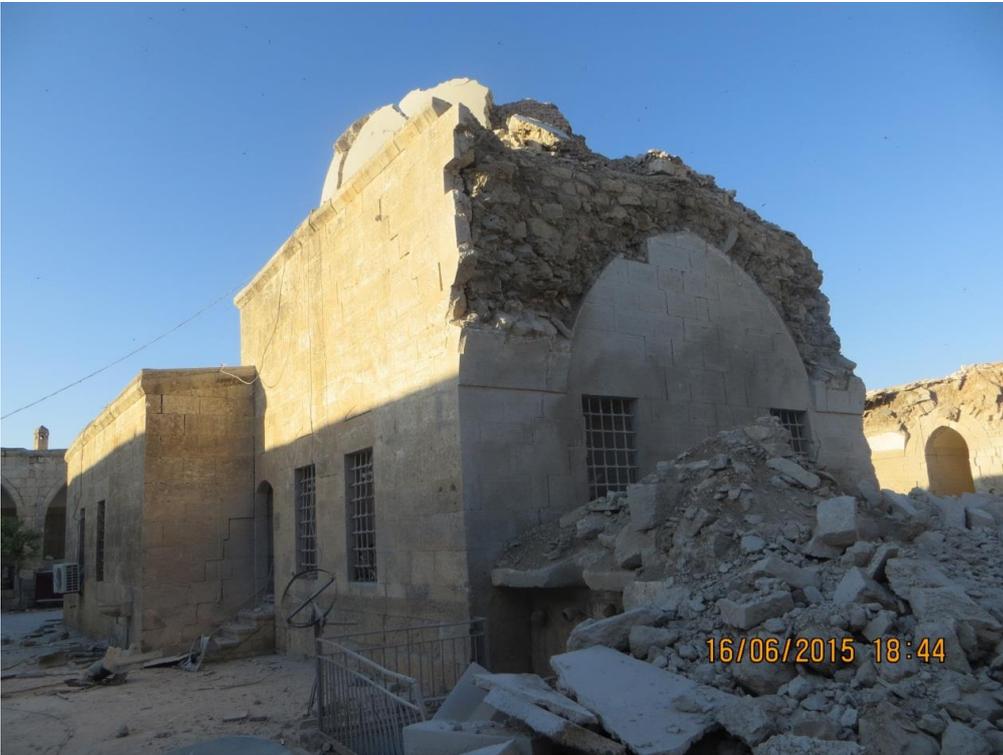
الزاوية الجنوبية الغربية من المسجد

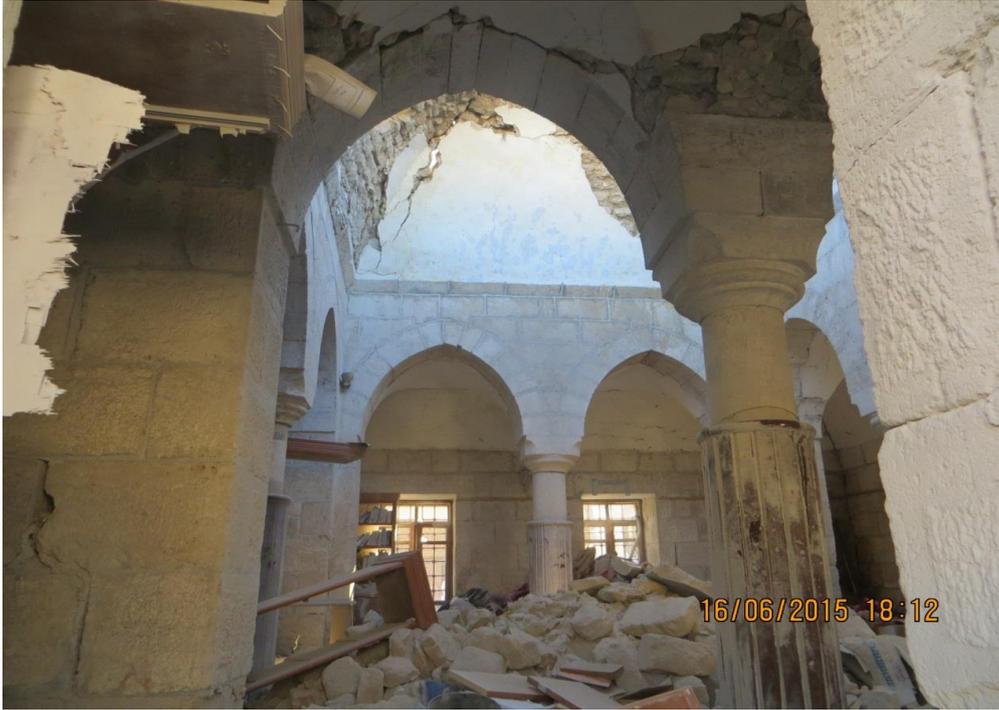
تمثل بانتهيار السقف بشكل كامل وأضرار كبيرة في الجدران، علماً ان التكية تحوي المكتبة العلانية

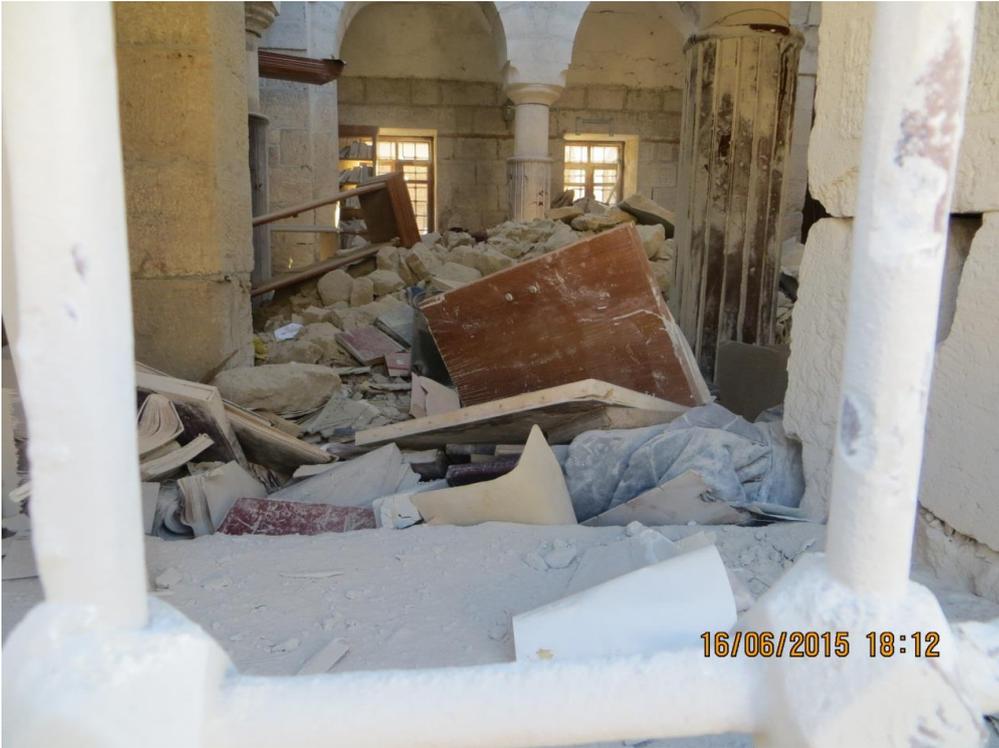
كتب ومخطوطات داخل التكية

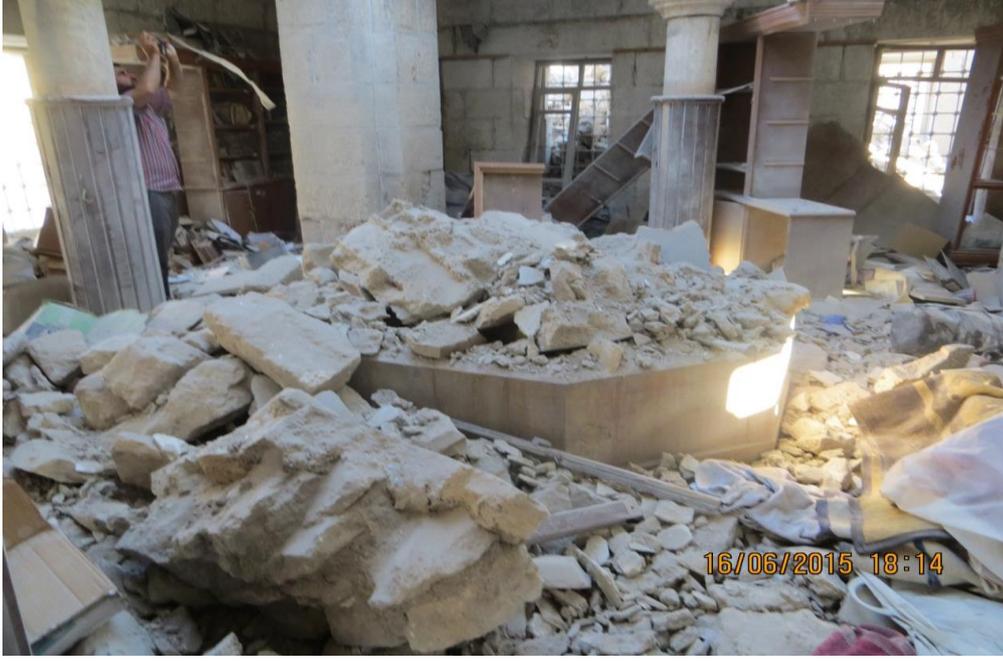
انهيار جزئي في بهو الجناح الاول والثاني وغرفة كانت تستخدم كمكتب:

تمثل بانهيار في البهو والجدار من الجهة الشرقية قابل للتوسع إذا لم يتم حل إسعافي لوقف عملية الانهيار وطال الانهيار غرفة كانت تستخدم كمكتب للعاملين، إن لم يتم إجراء حل إسعافي وعاجل سوف يطل الانهيار سقف الجناح الاول، كون البناء عقد فإن انهيار في أي من أحجار العقد سوف يؤدي لانهيار كبير، لذلك من الضروري وقف اي عملية انهيار في العقد.

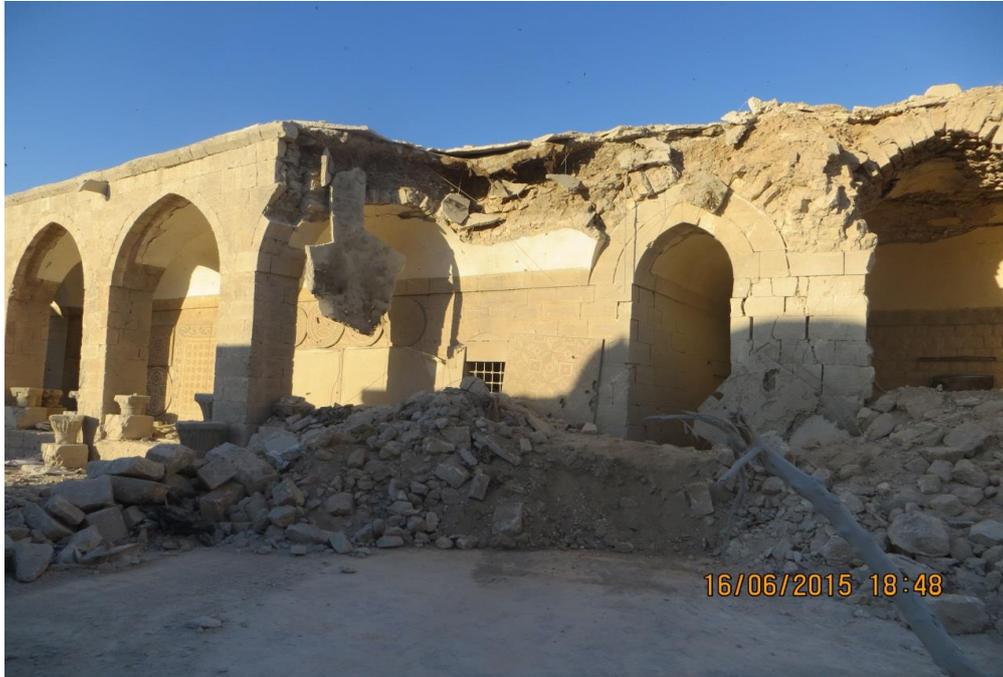
الواجهة الشرقية المتضررة بشكل كبير وتحتاج لإجراء إسعافي

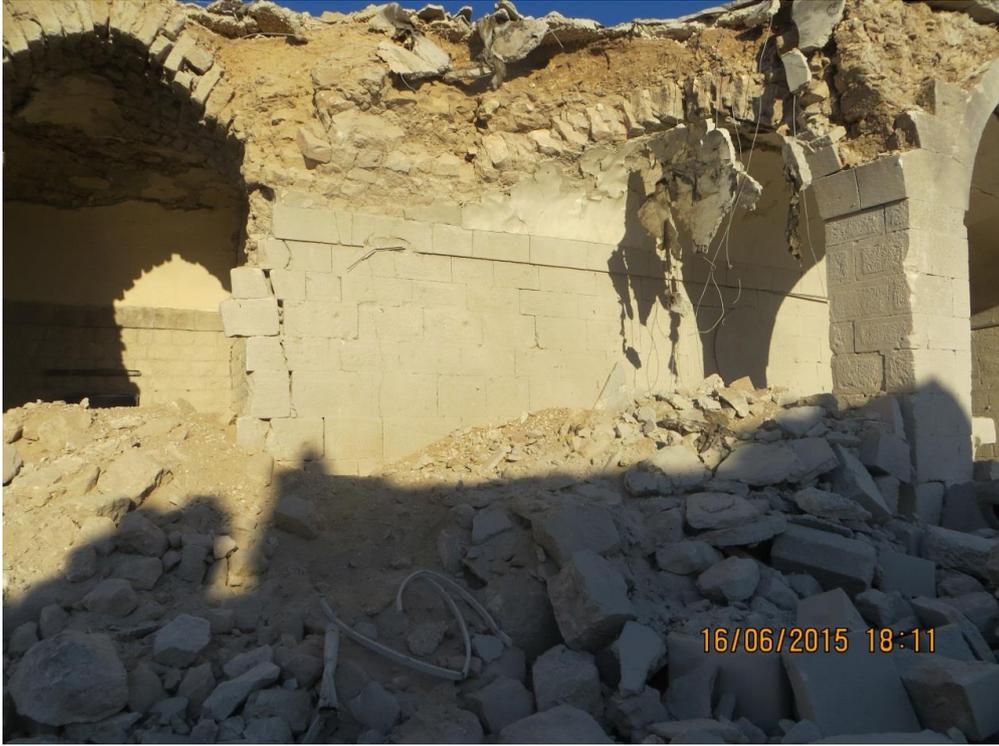
الواجهة الشرقية المتضررة بشكل كبير وتحتاج لإجراء إسعافي

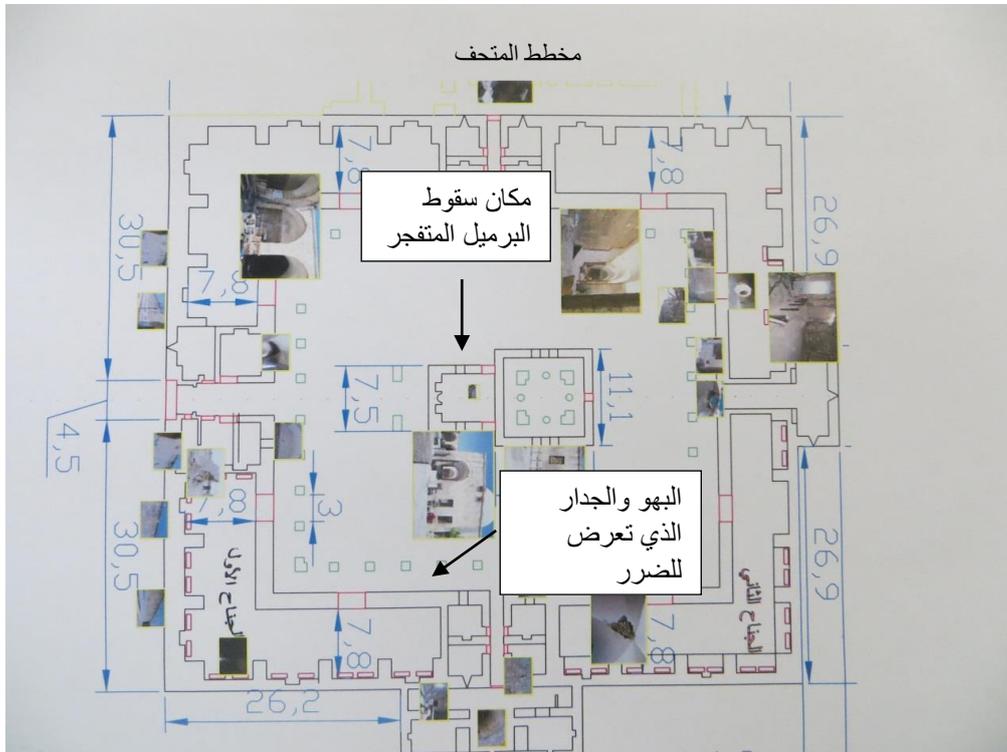
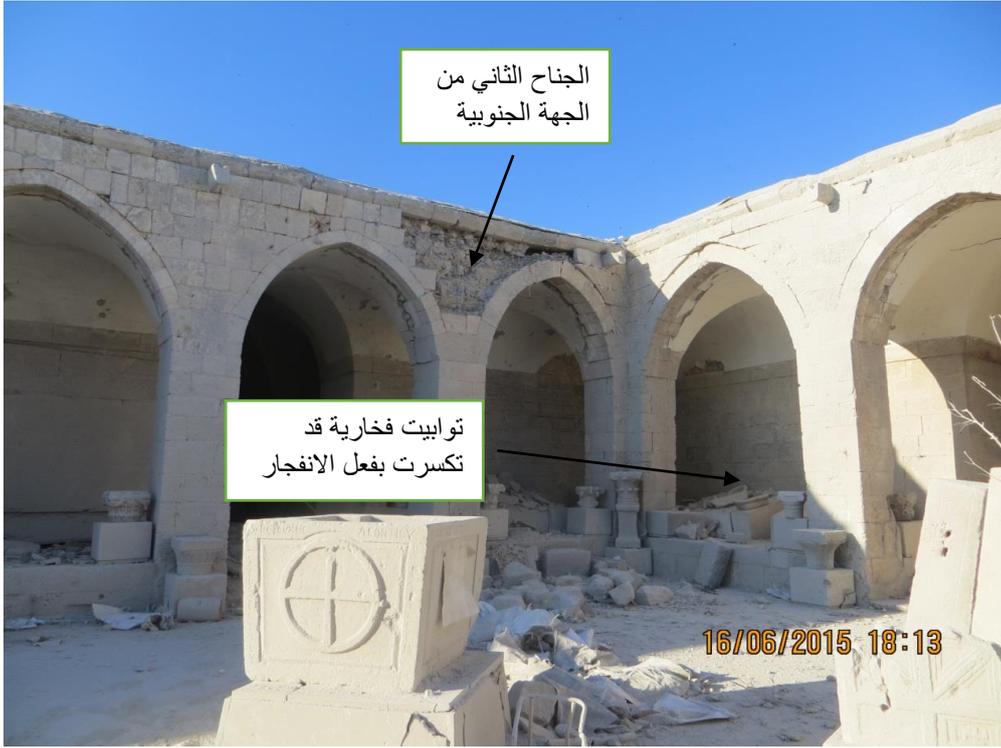
الجناح الثاني من الجهة الجنوبية

أضرار عظيمة لحقت بالمبنى تتمثل بشقوق وتكسر في الجدران نتيجة الضغط المرتفع الذي تعرضت له، وهناك حاجة ملحة لوقف انتشار الأضرار.

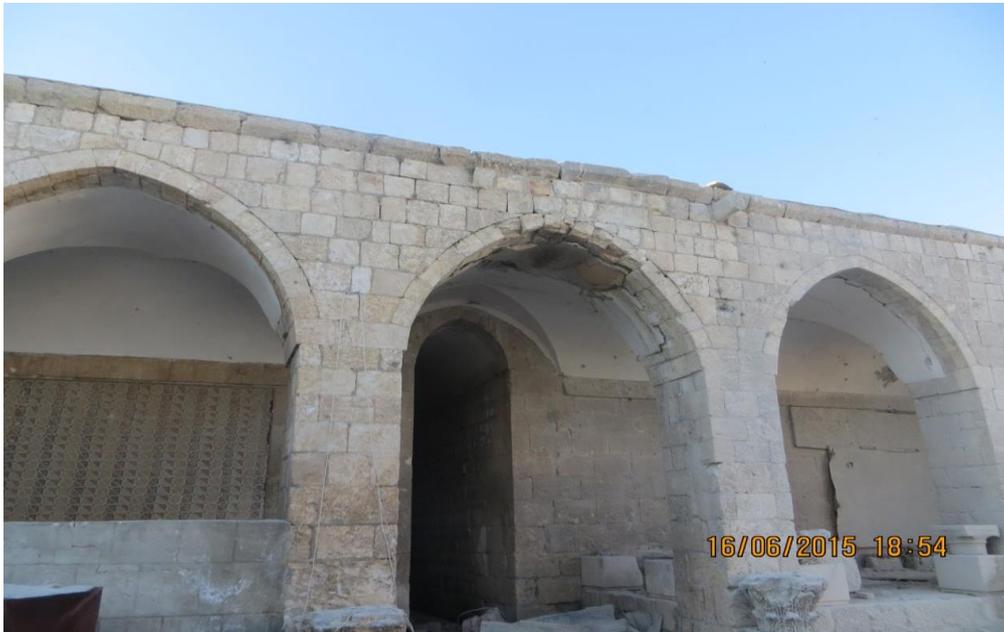
الواجهة التي تم ترميمها سابقا

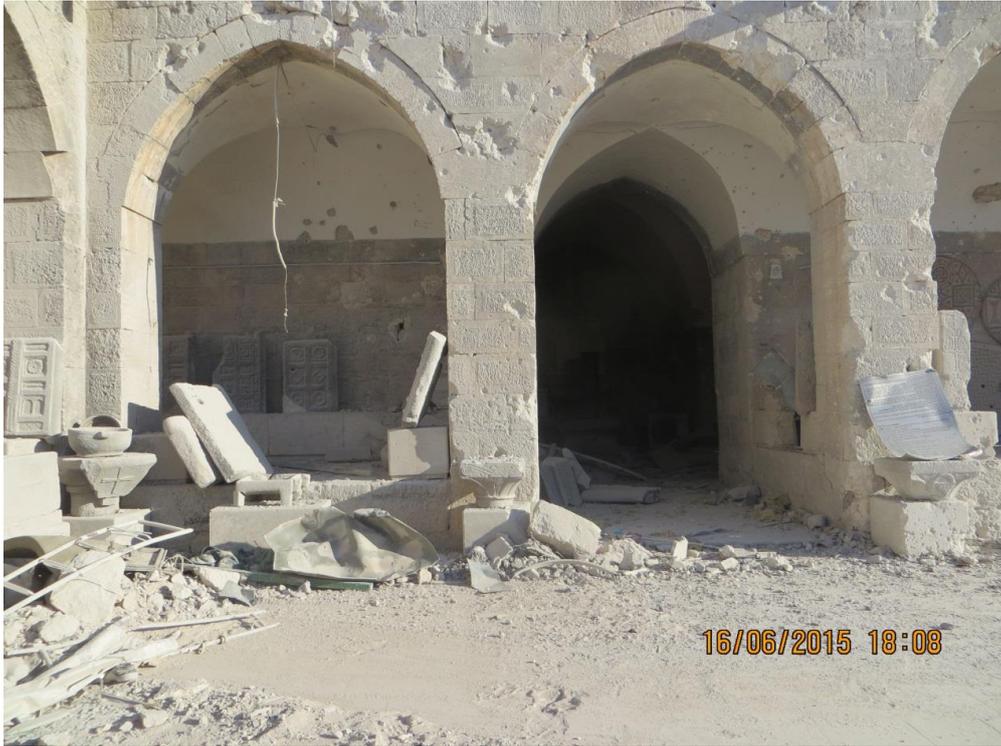
مدخل الجناح الأول مع الاضرار الحاصلة على الواجهة

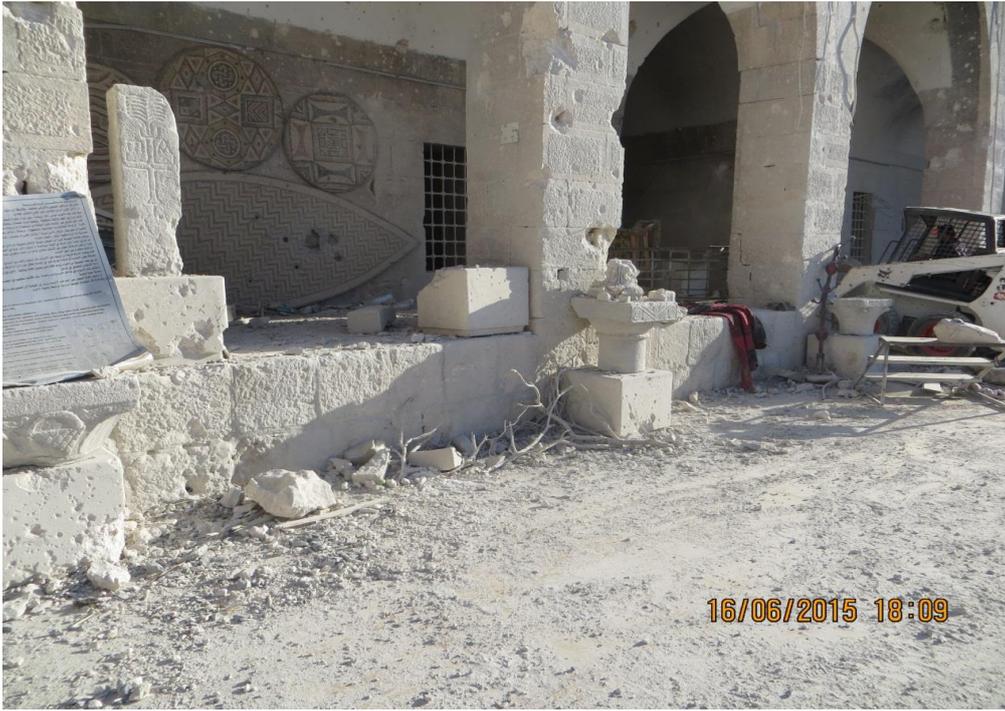
أضرار كبيرة طالت القطع الأثرية المعروضة

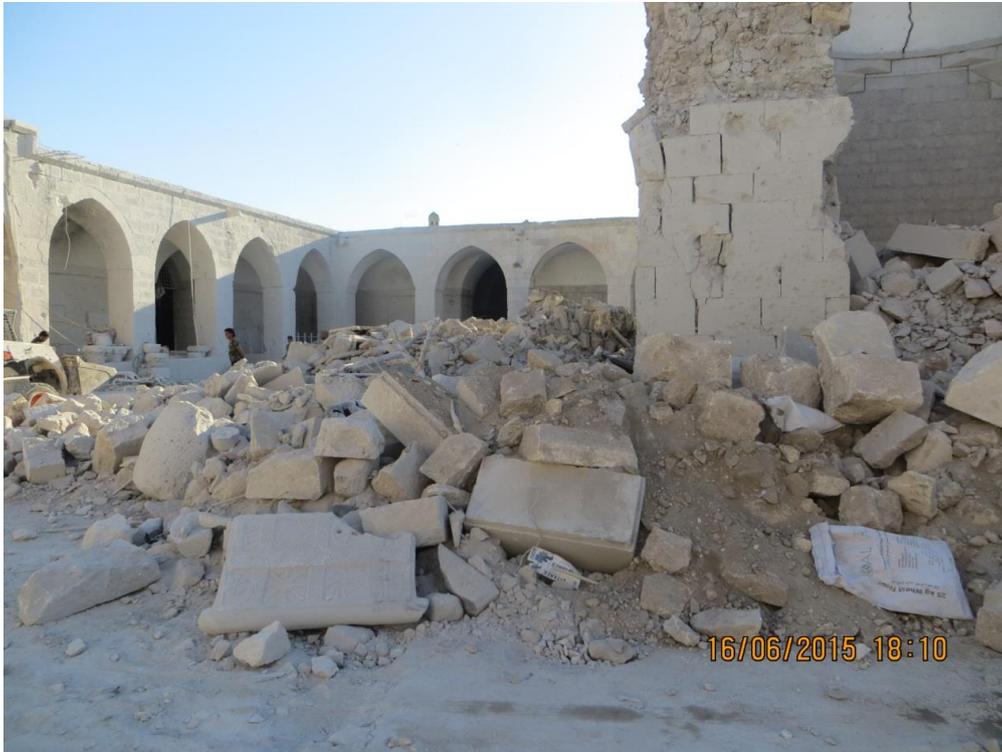
قطع أثرية بين الركام

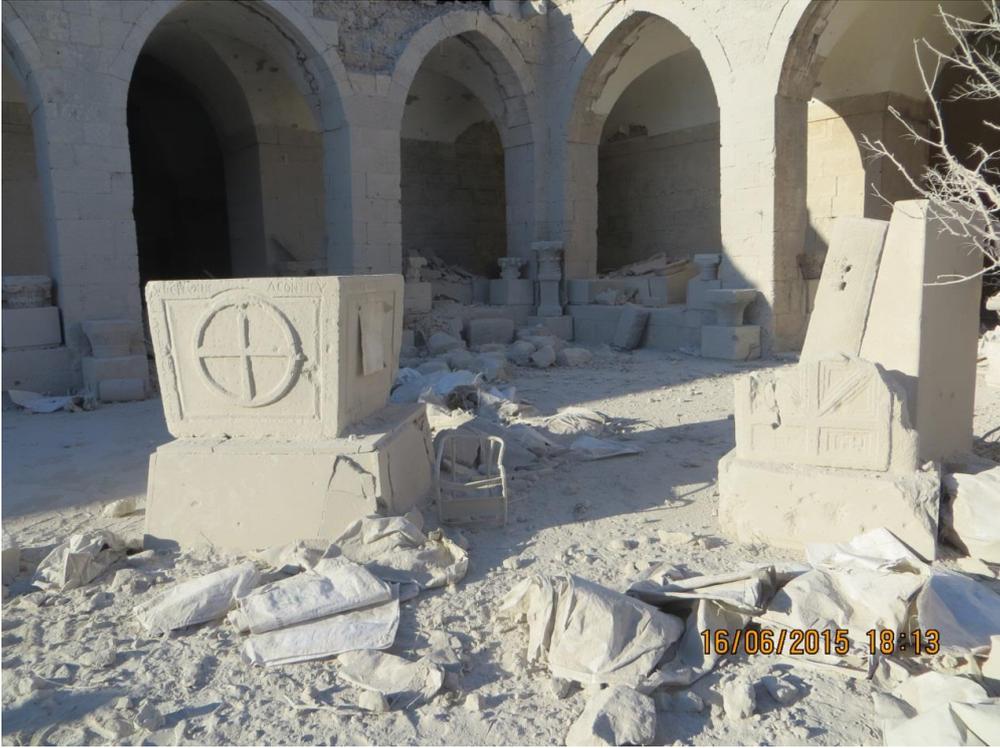
أكياس الرمل المتناثرة بفعل الانفجار.

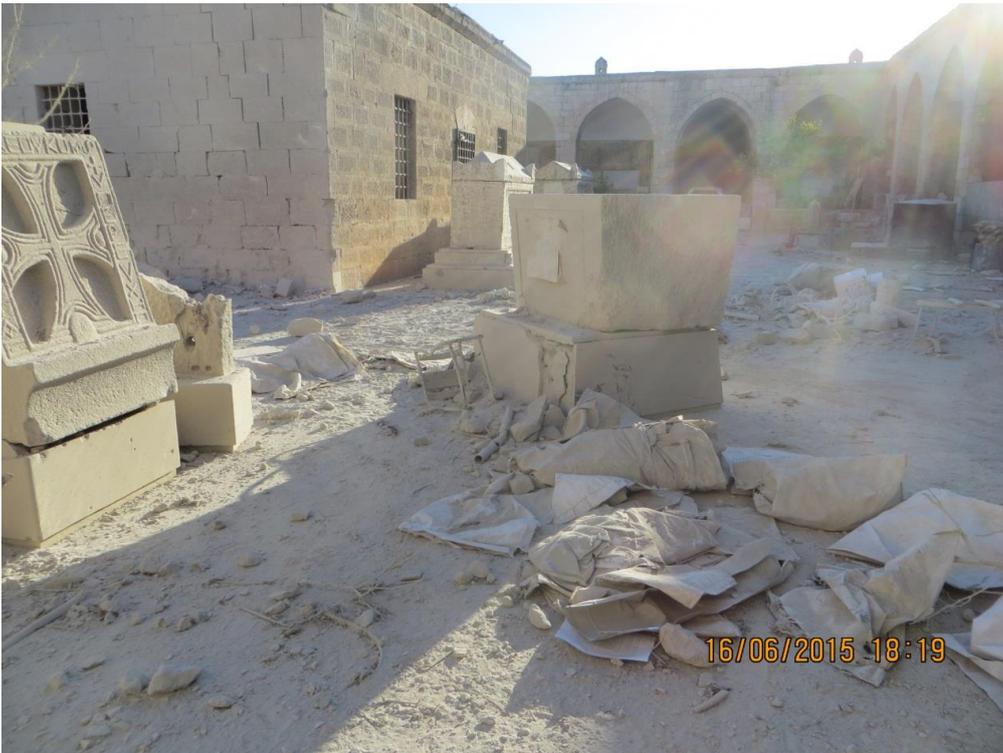
أكياس الرمل المتناثرة بفعل الانفجار.

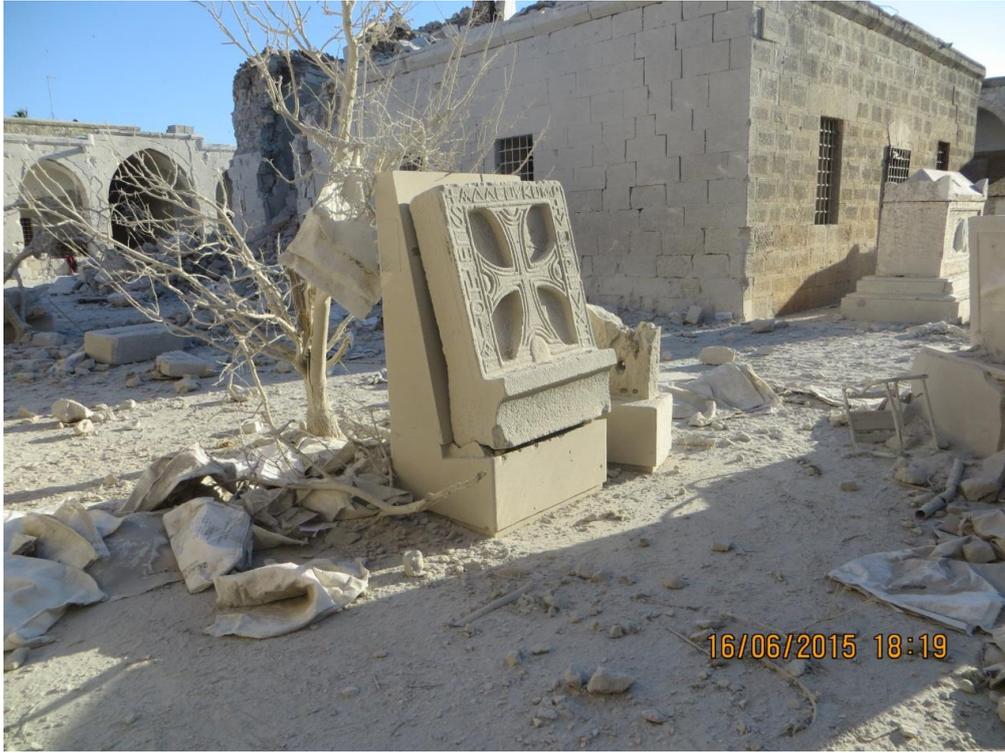
أكياس الرمل المتناثرة بفعل الانفجار.

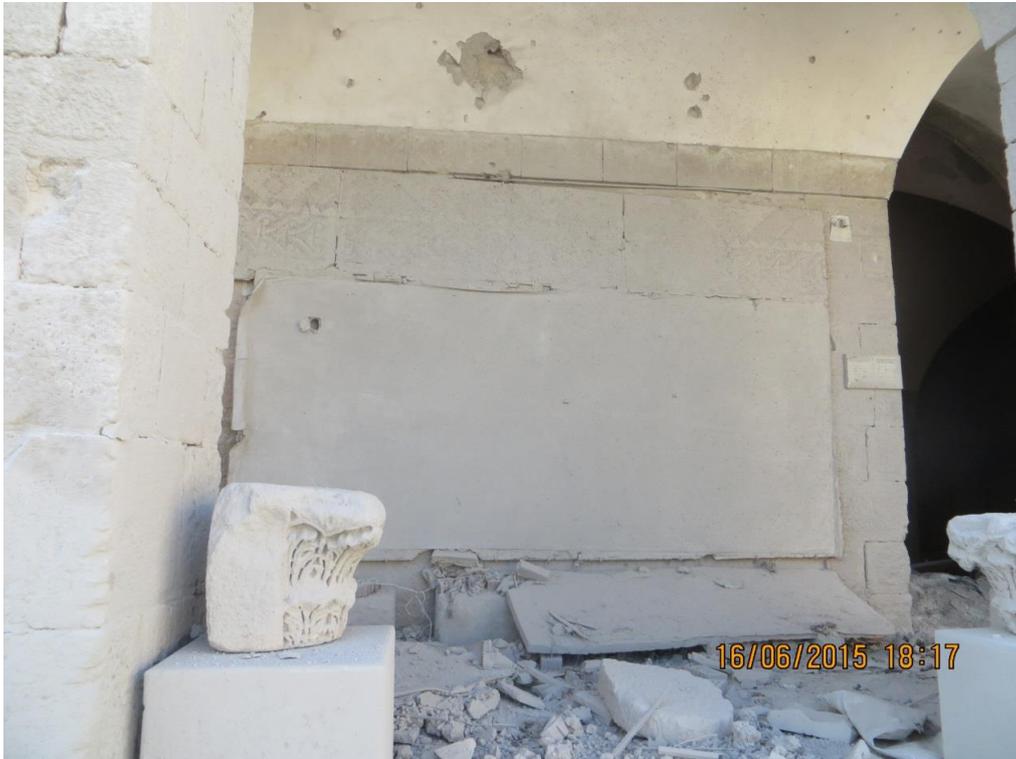
لوحة مغطاة بطبقة من الغرا والقماش بعد سقوط أكياس الرمل.

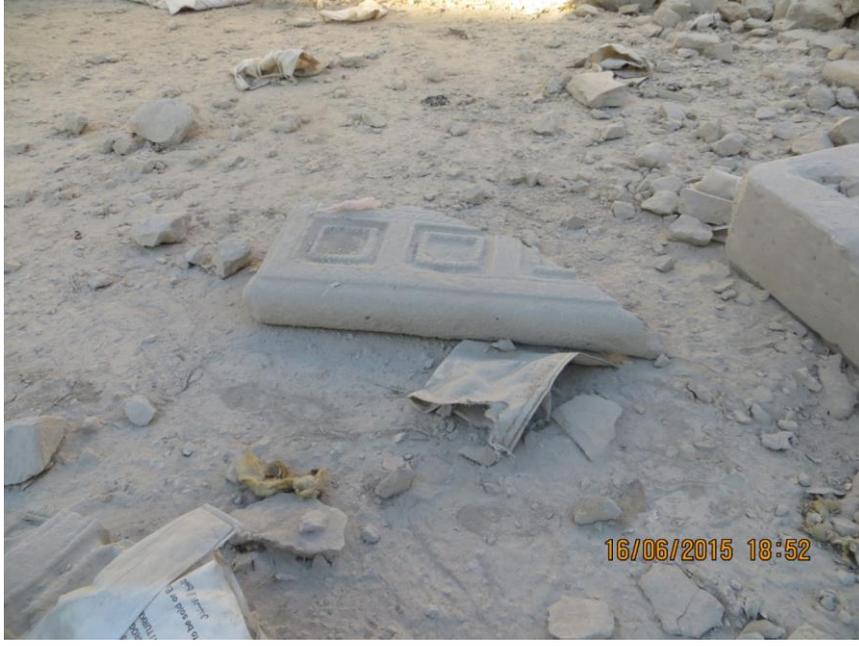
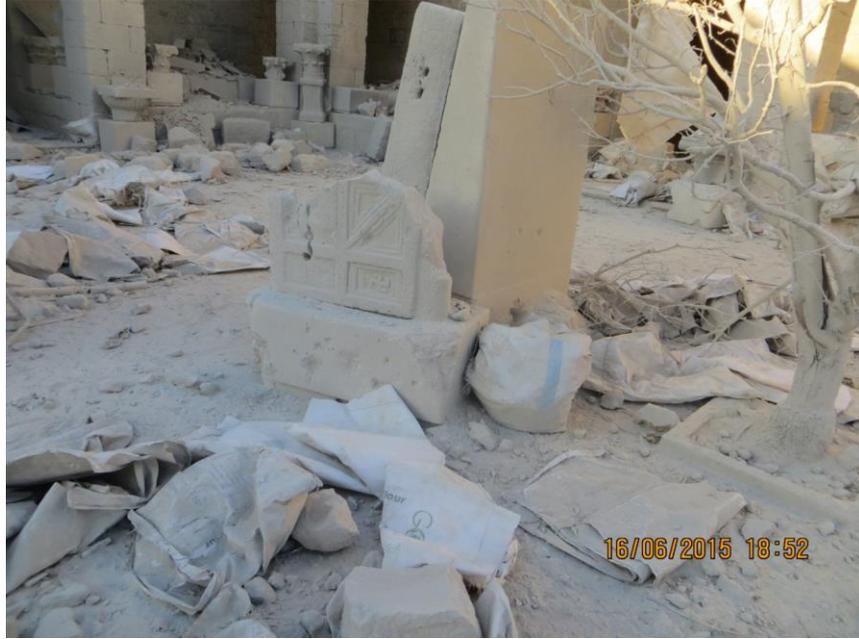
باب بازلي كسر بفعل التفجير.
