وثق بجولة ميدانية لفريق المراقبين التابع لمركز حماية التراث الثقافي السوري بتاريخ
2015/4/16م

الصور بعد التخریب التي تعرض لها الموقع

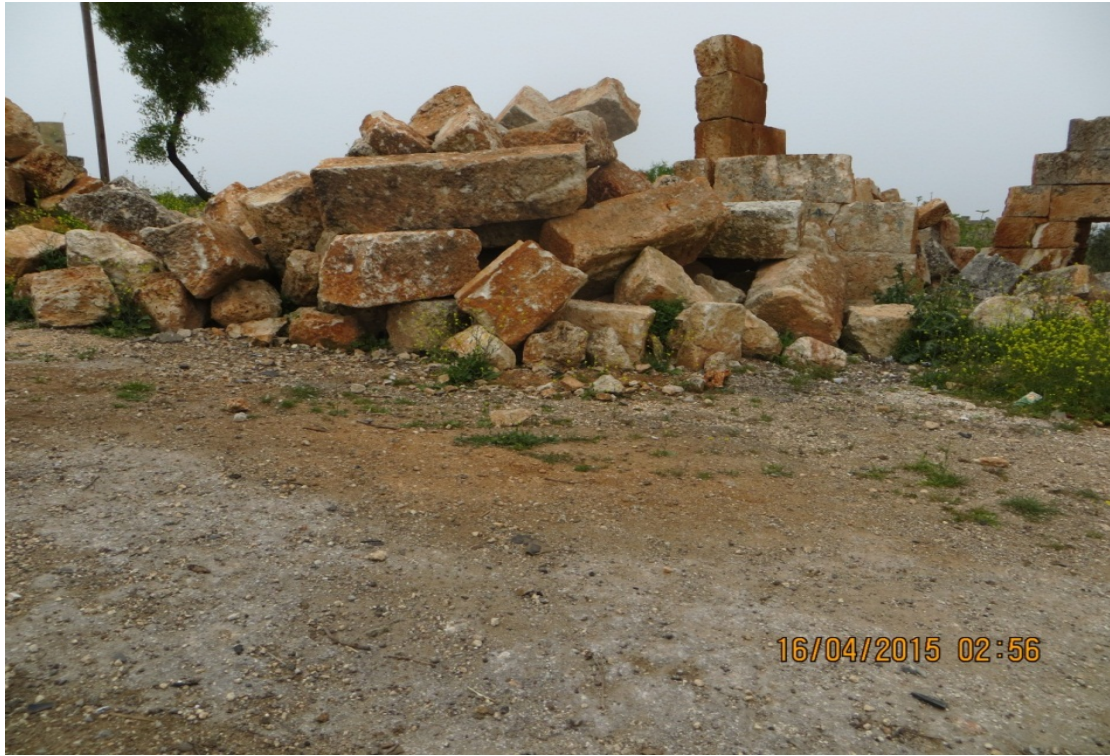
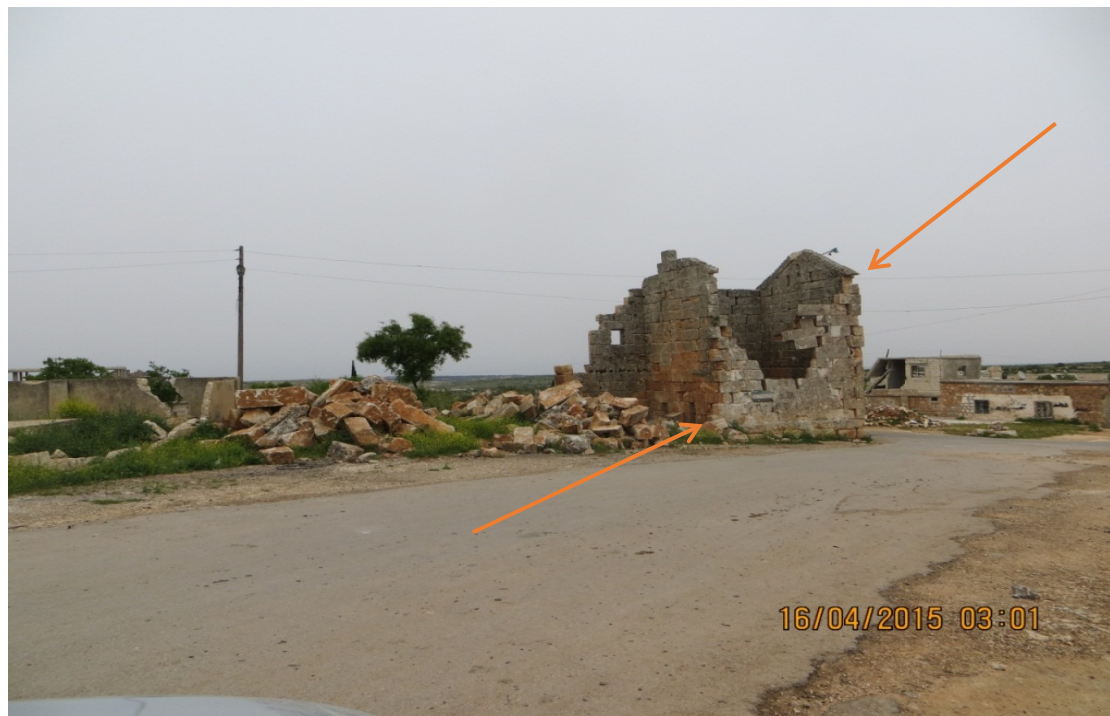
البناء الذي تم تدميره

البناء قبل التدمير من الجهة الجنوبية الشرقية

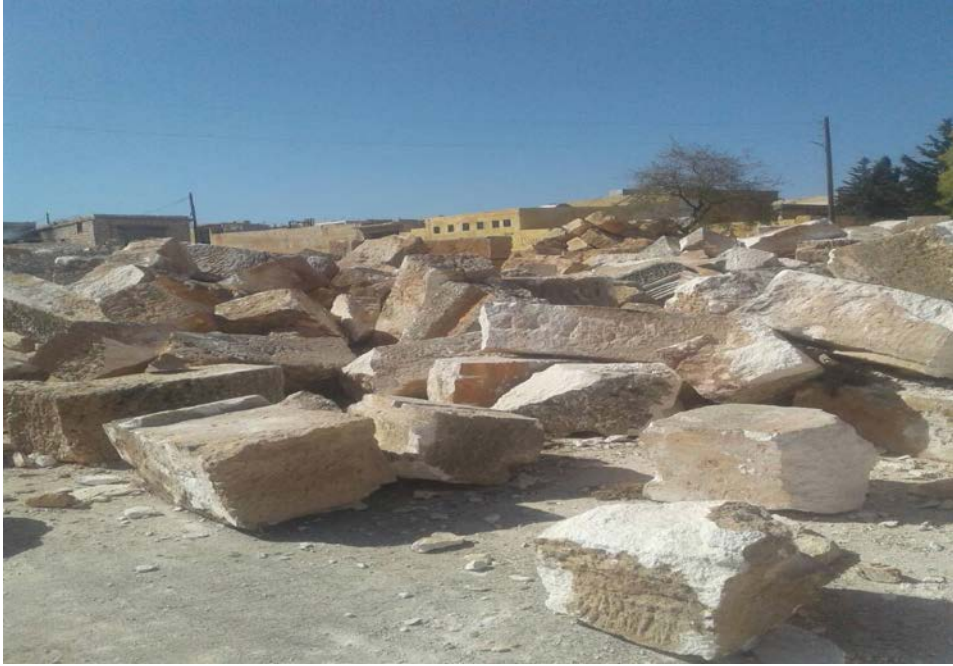
البناء بعد التدمير

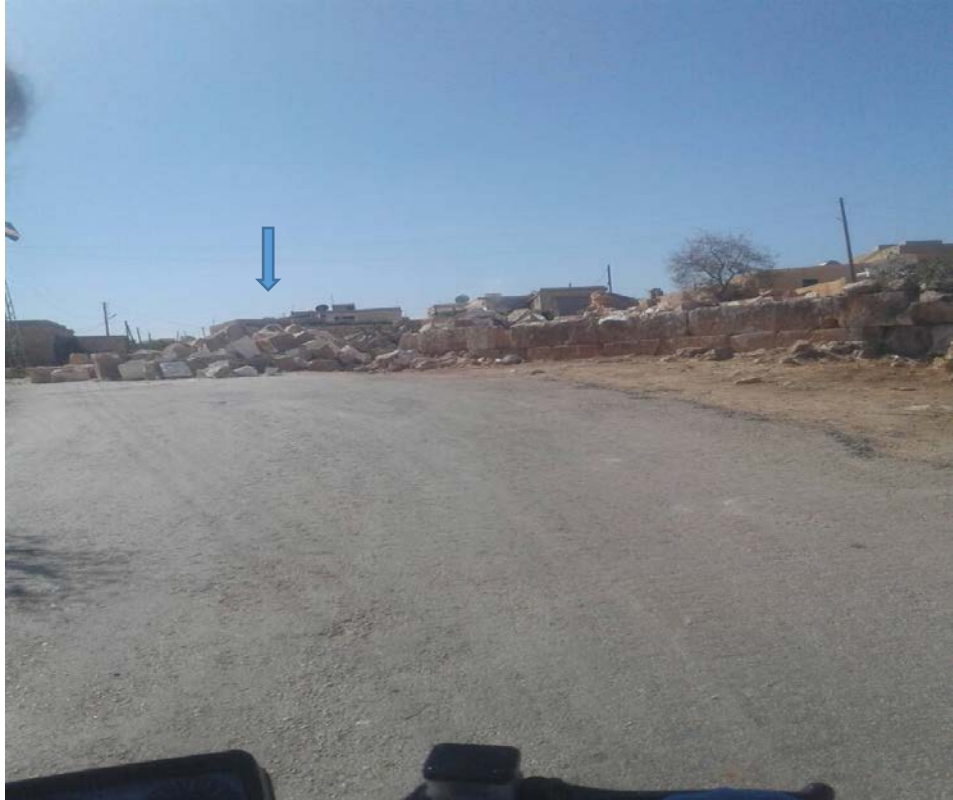
البناء بعد التدمير

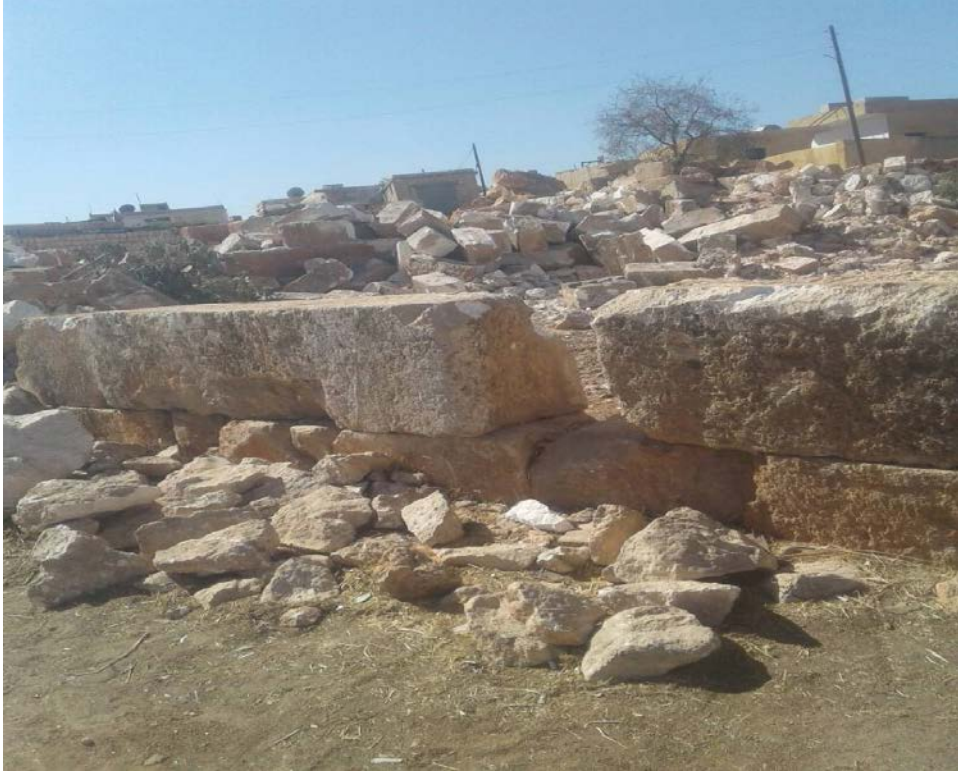
تكسير الحجارة

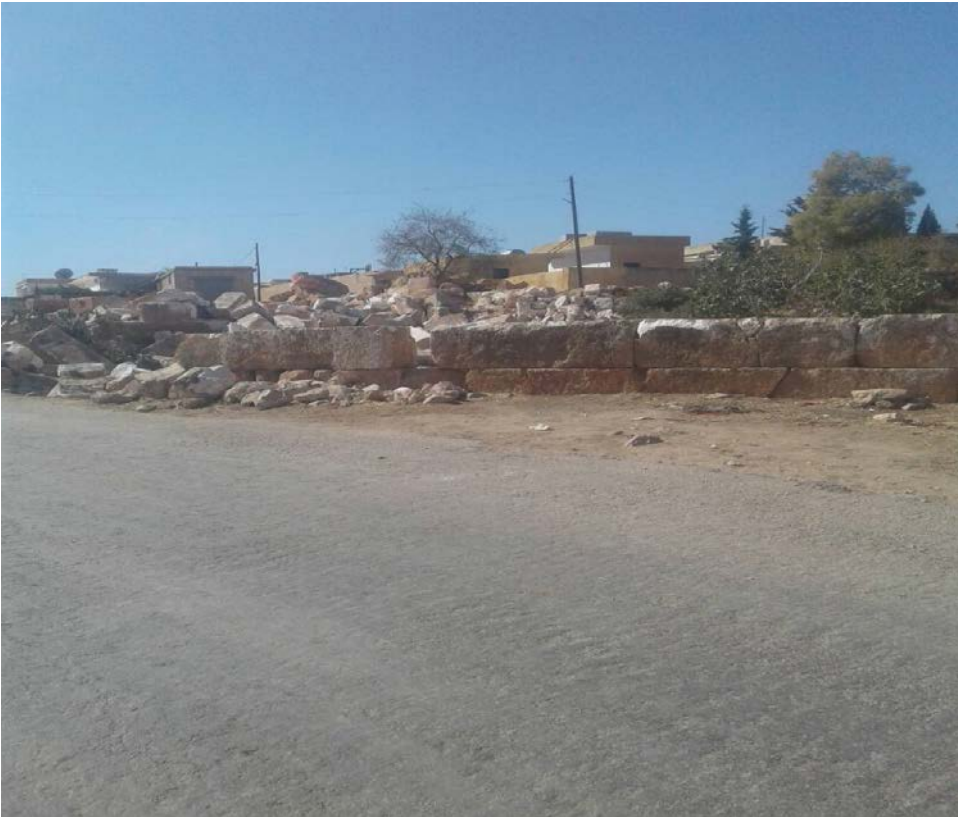
تكسير الحجارة

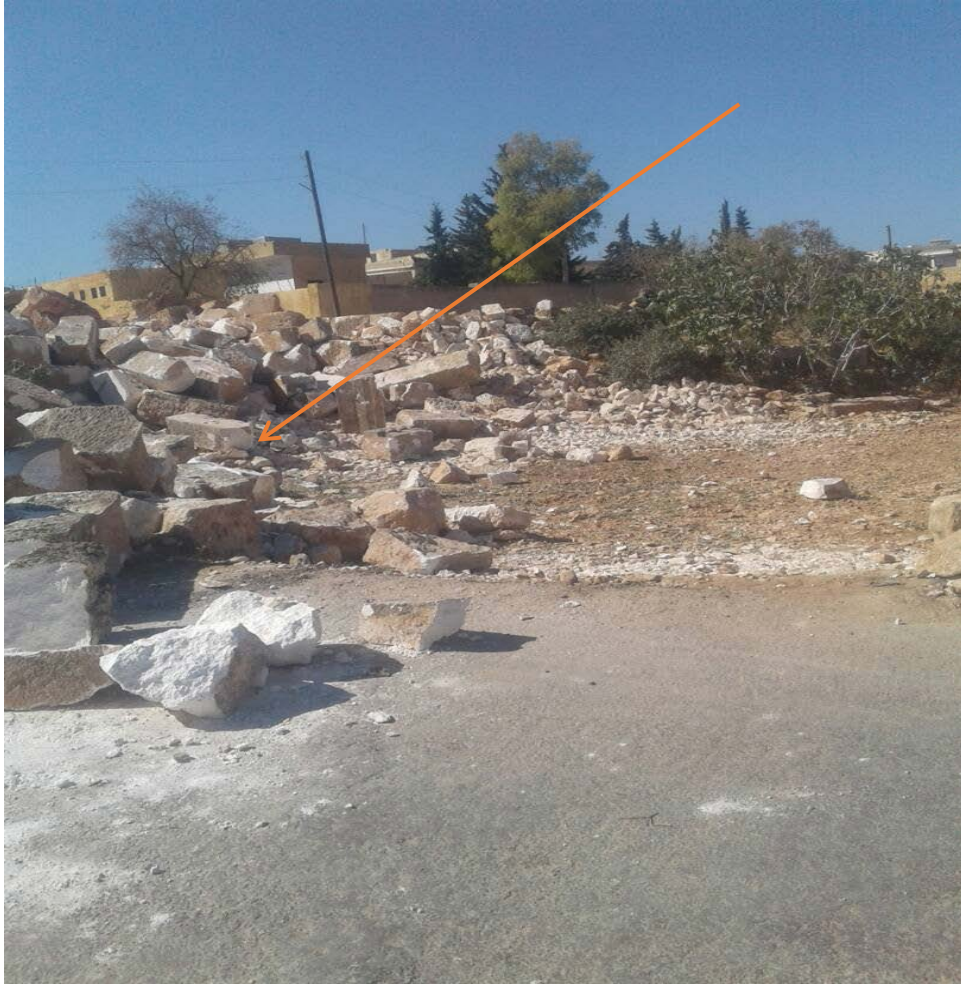
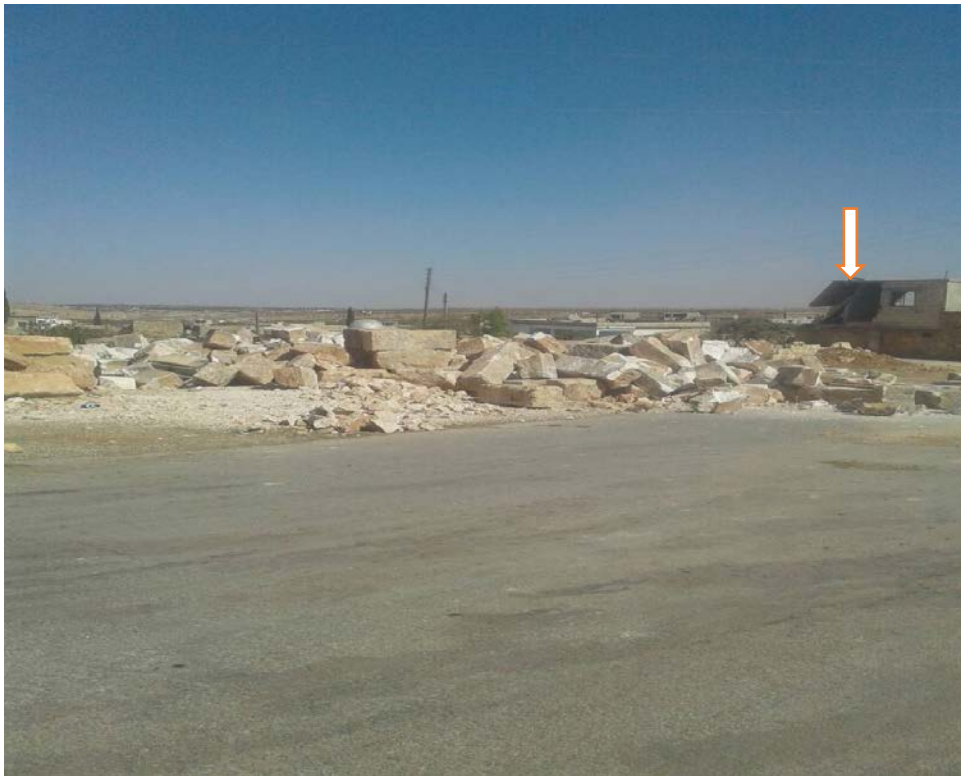
البناء الذي تم هدمه بشكل كامل
