"مبادرة حماية التراث" التابعة لمنظمة اليوم التالي

مشروع المراقبين

تقرير عن كفر البارة

ابريل – نيسان 2021

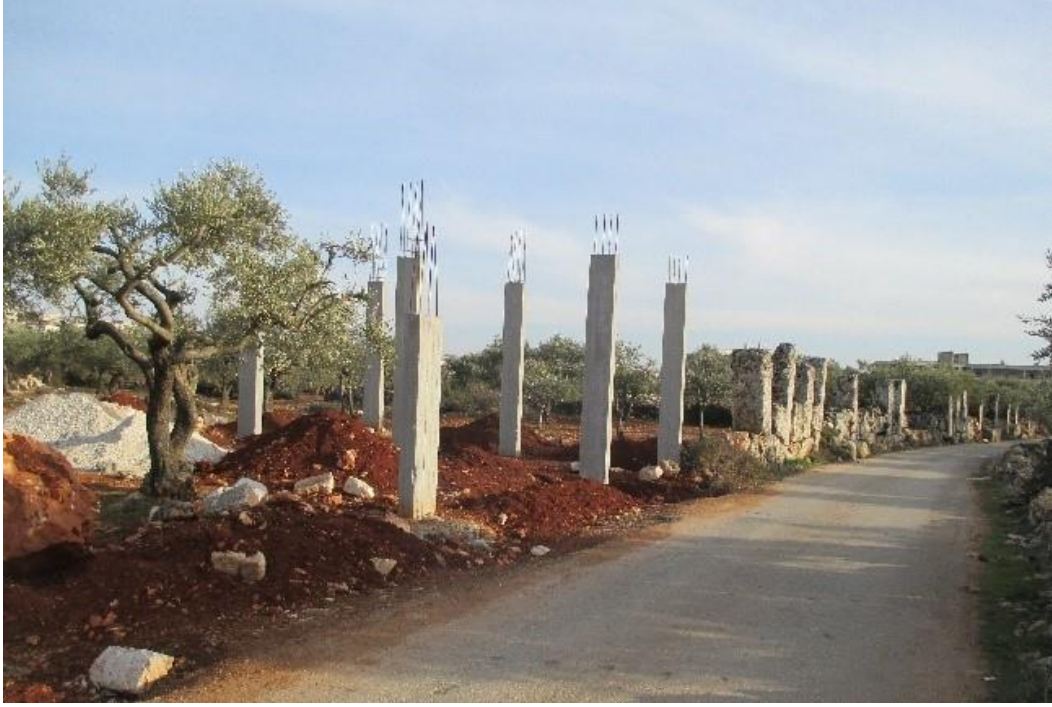
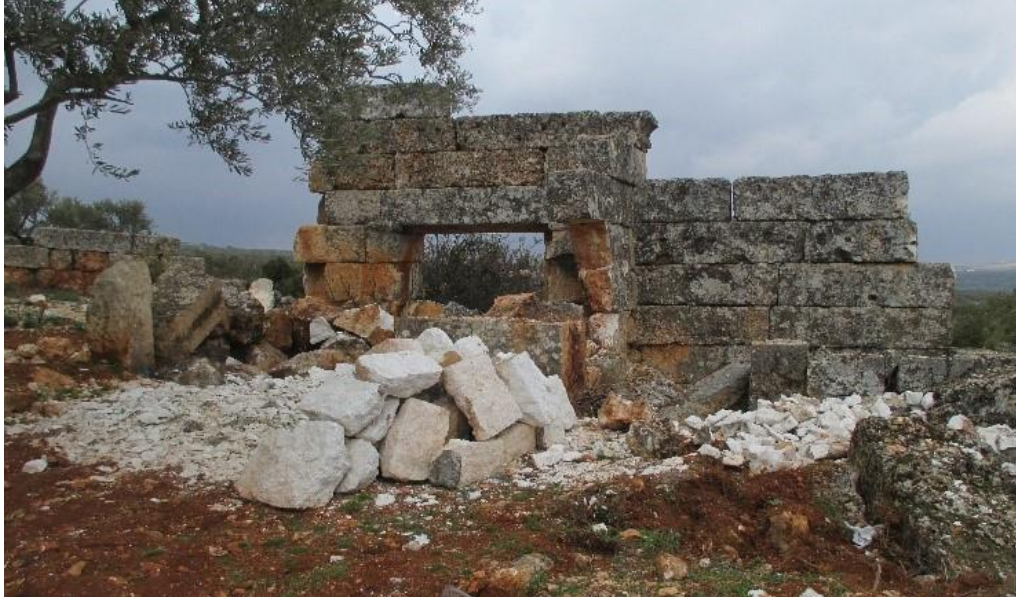
أدت الى أضرار جسيمة بعدد من الأبنية الأثرية وأيضا يوجد عمليات استصلاح للأراضي الزراعية ضمن الموقع وبحرمه أدى هذا الاستصلاح الى إزالة جدران بالكامل

والضرر الأكثر والملموس هو تكسير الحجارة واستخدامها في اعمال البناء

- 1- توثيق الأبنية التي تعرضت للضرر بشكل علمي ووفق النموذج المعتمد لمركز حماية التراث الثقافي السوري.
- 2- الرفع الطبوغرافي للبناء ولمكان الضرر.
- 3- إزالة الأوساخ والنباتات الضارة وترحيلها للمكان الذي يتم تحديده من قبل المجلس المحلي.
- 4- فرز الحجارة التي تم جمعها من بين الانقاض في الأماكن التي تعرضت للضرر بشكل كبير وتجميعها بالمكان المناسب.
- 5- توثيق الحفر الناتجة عن التنقيب العشوائي
- 6- طم الحفر الناتجة عن التنقيب العشوائي في الموقع

- 7- تدعيم الأبنية المعرضة للضرر.
8- توثيق الموقع بعد الانتهاء من الأعمال

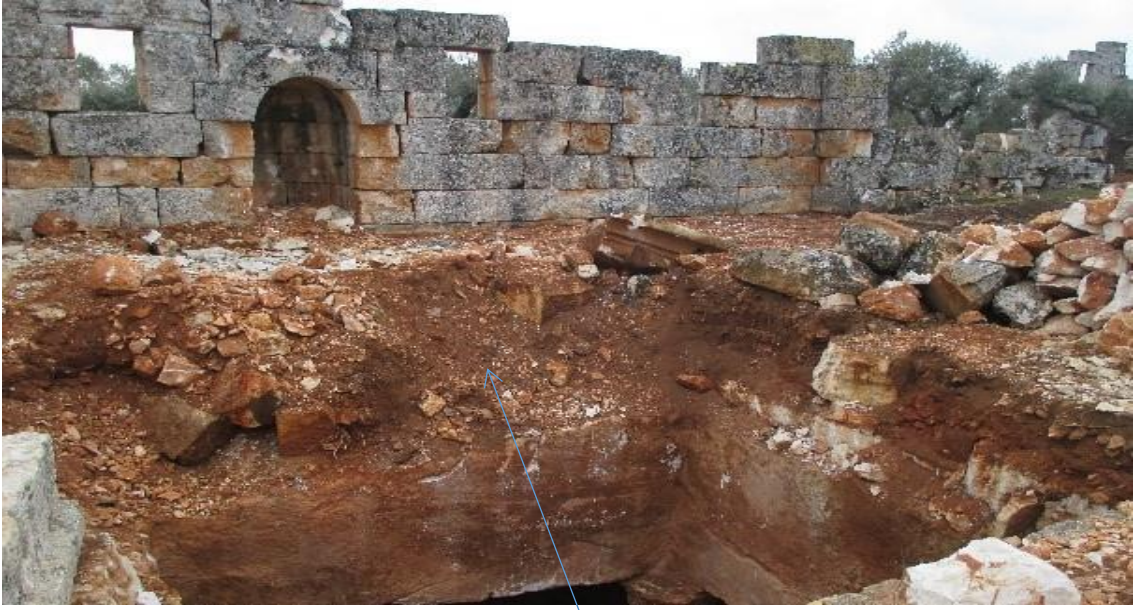
التنقيب العشوائي انتشر بشكل كبير في هذا الموقع حيث استخدم فيه معدات حفر يدوية وآلية
وأیضا استخدمت

أجهزة كشف المعادن في اعمال التنقيب

التقيب في باحة المسجد الأثري

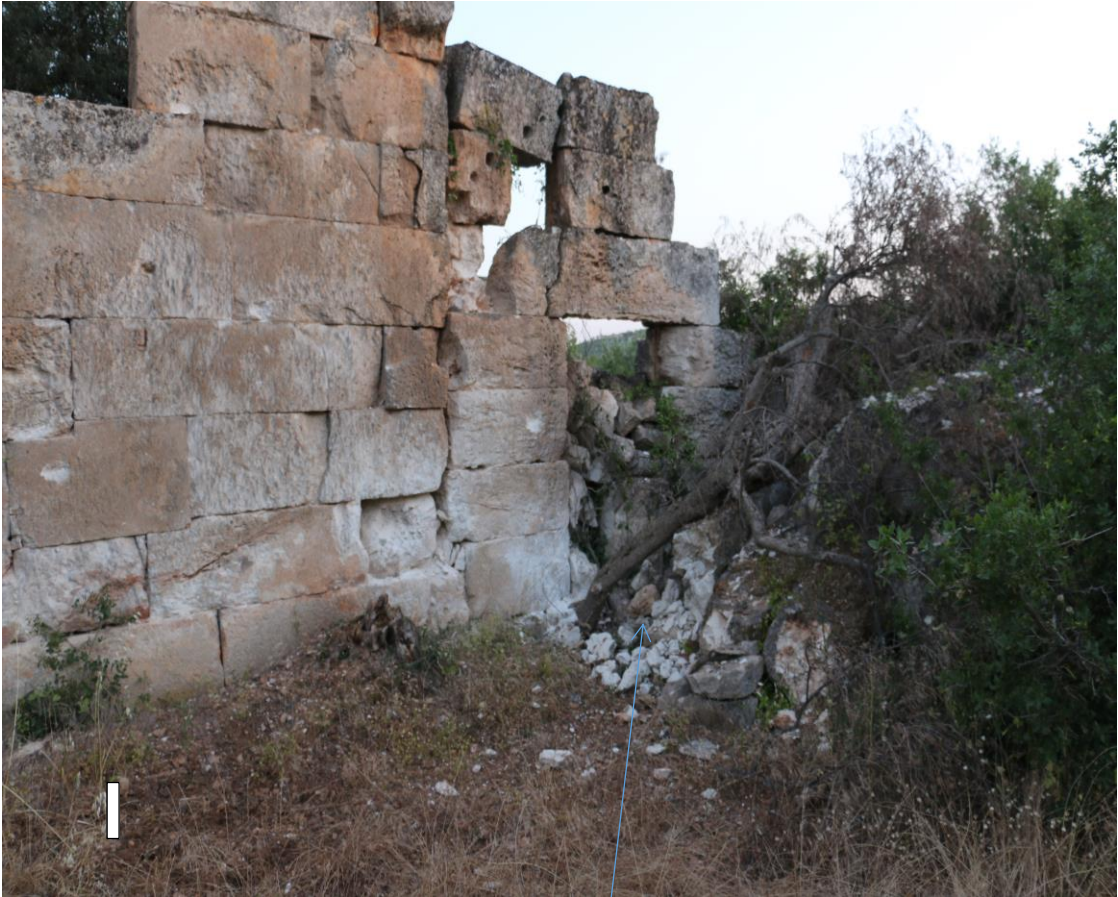
استهداف كنيسة الحصن بغارة جوية من قبل قوات النظام

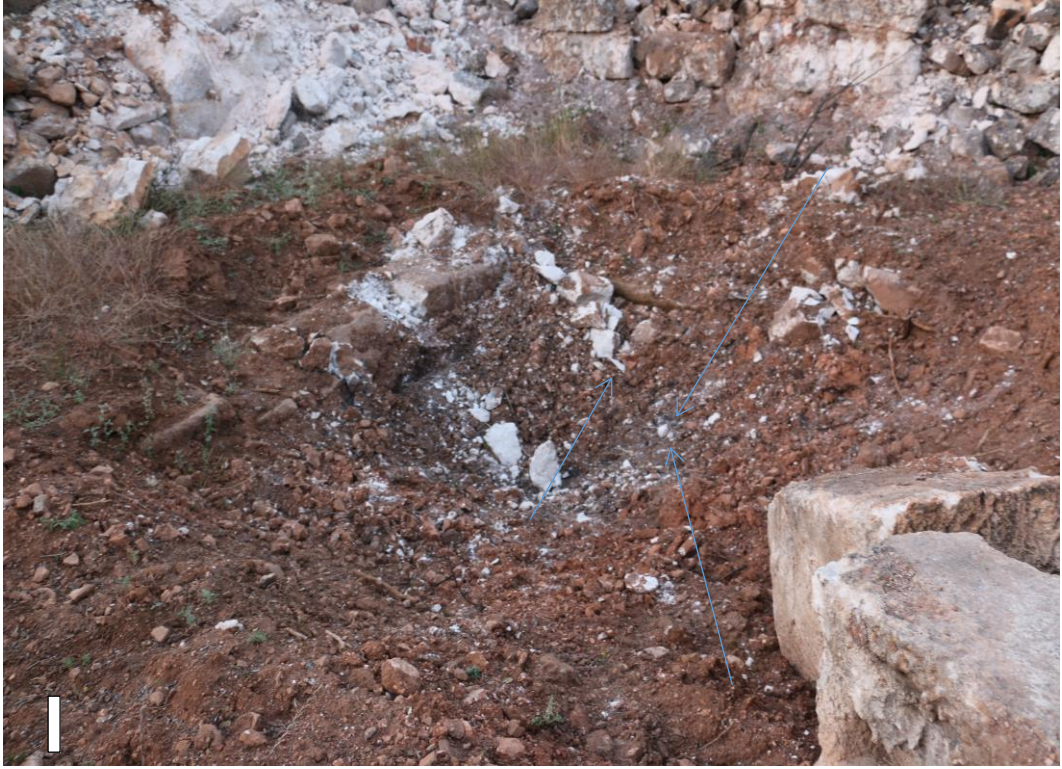
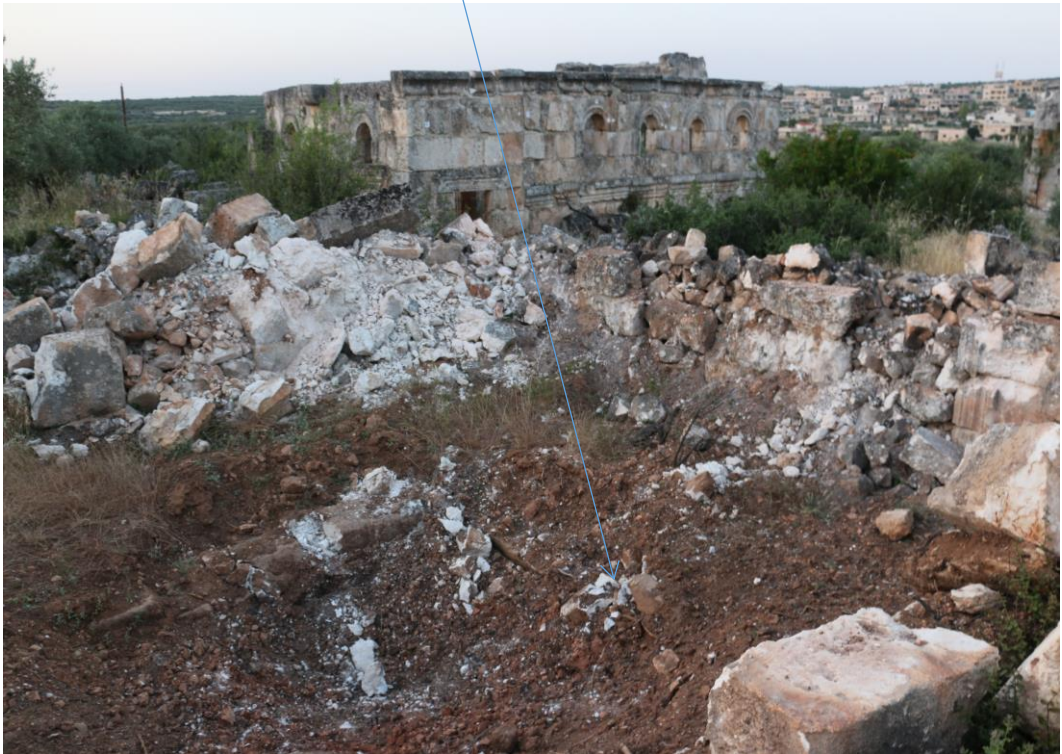
غارة جوية من قبل قوات النظام
