"مبادرة حماية التراث" التابعة لمنظمة اليوم التالي

مشروع المراقبين

تقرير عن كنيسة الحصن في كفر البارة

كانون الثاني – يناير 2021

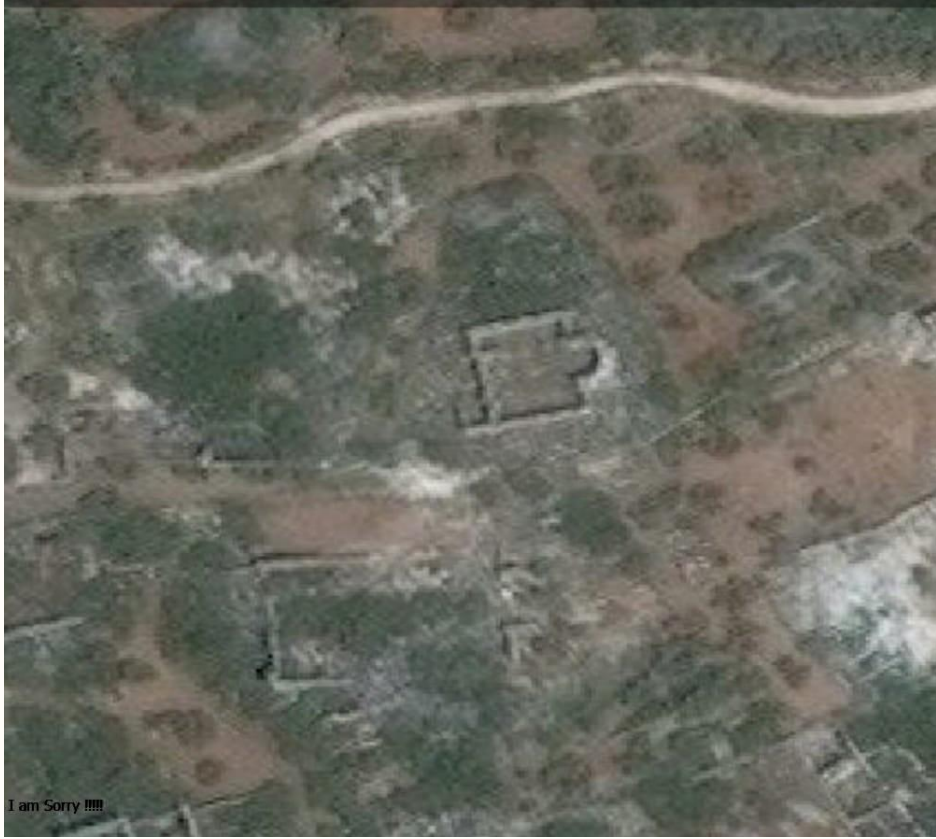
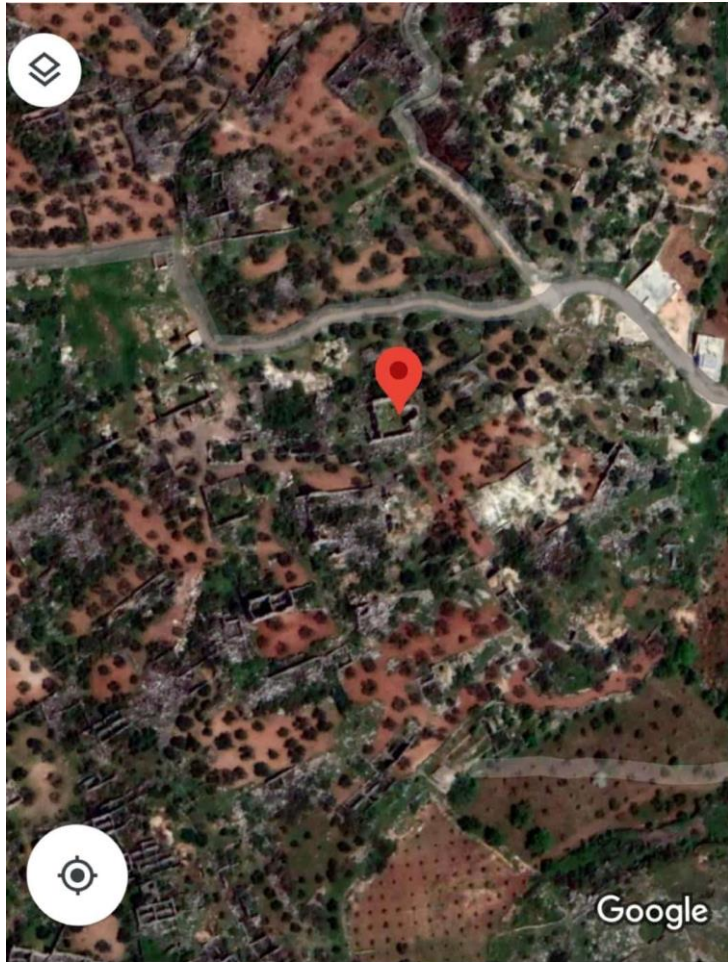
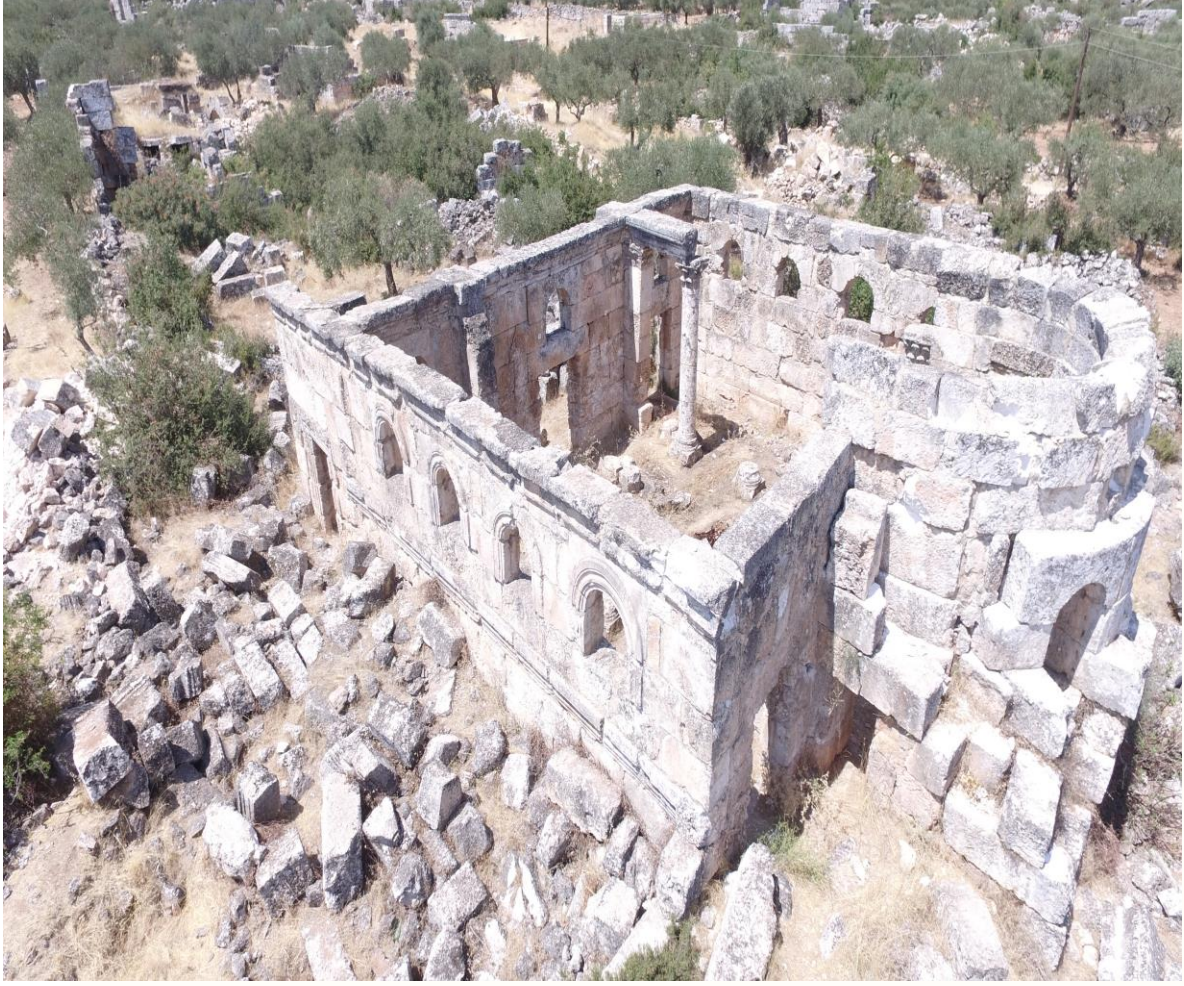
والكنيسة الثانية تقع إلى جانب الأولى لكنها أصغر منها وهي التي تم توثيقها ويذكر أن هاتين الكنيستين ذكرهما الرحالة الكونت دو فوغويه أثناء زيارته للبارة.

ويعد نمط الكنسية التي تم توثيقها إيواني بازوليكي يتخللها أعمدة رخامية وتيجان من النمط الكورنثي.

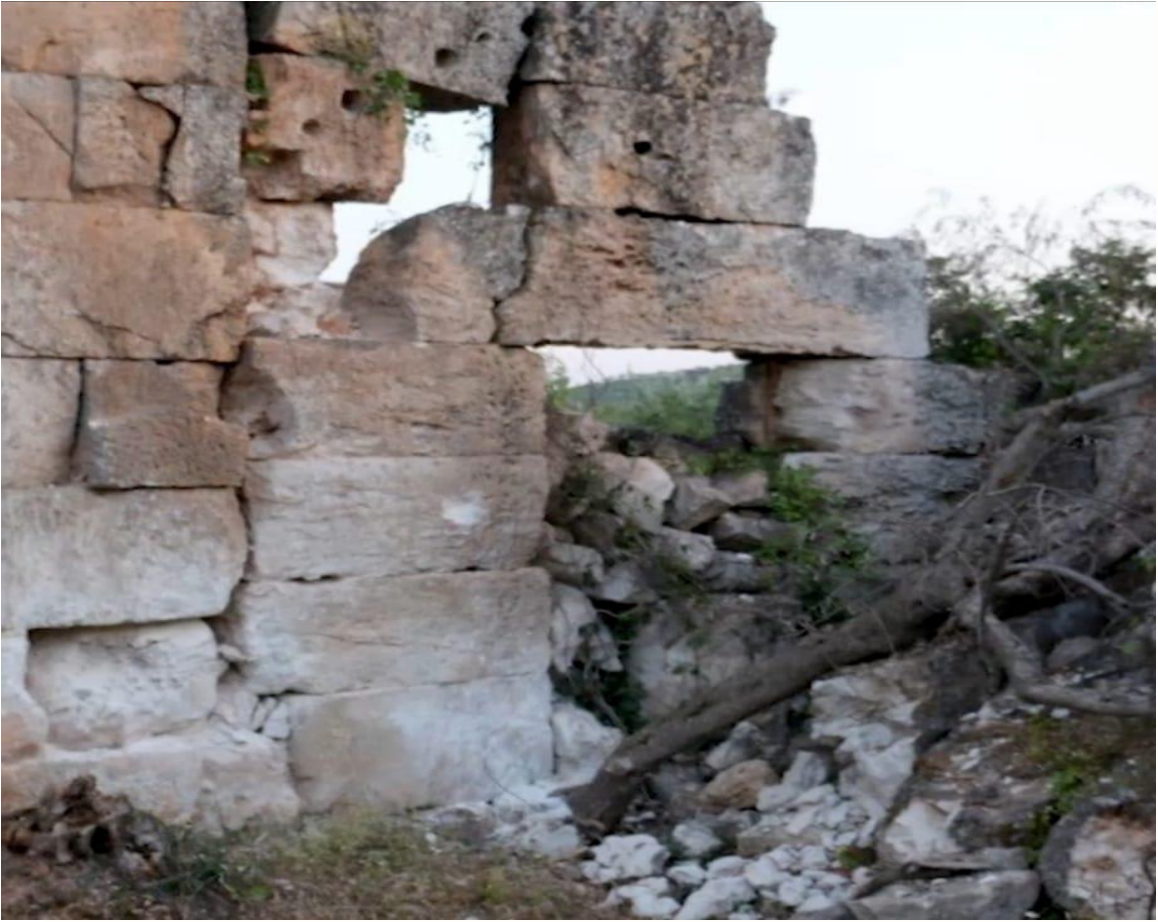
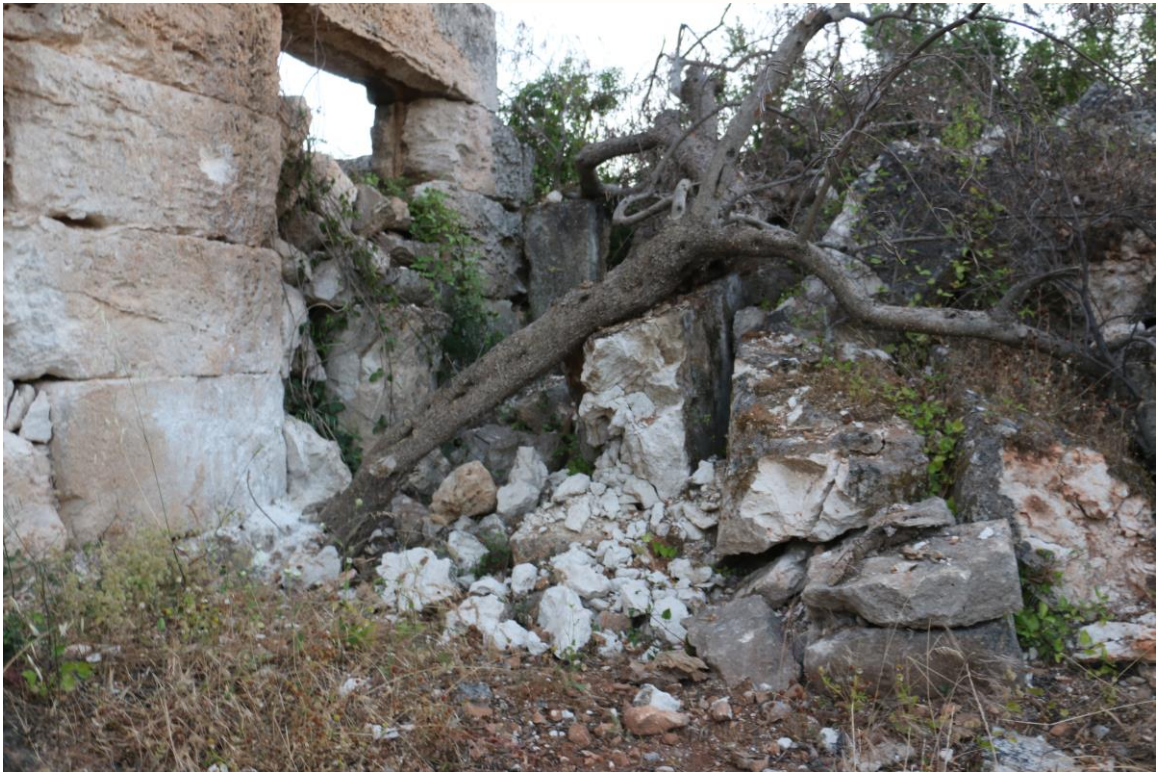
وقد تعرضت للتتقيب العشوائي من الجهة الغربية كشفت هذه التنقيبات عن سكن بدائي مما يدل أن هذه الكنسية بنيت على أنقاض بناء سابق ويرجح أن يكون معبد وثني. وتعرضت لقصف أيضا من قبل الطيران الحربي غارتين من الجهة الجنوبية والجنوبية الشرقية أدت الشظايا الناتجة عن الغارات الى تكسير عدد من الحجارة في الواجهة الشرقية للكنسية وخصوصاً الحنية (وهذا قصف حديث في ظل الهجمة الأخيرة).

اضرار قصف الطيران الحربي على الكنيسة

- 1- الرفع الطبوغرافي للبناء ولمكان الضرر.
- 2- إزالة الأوساخ والنباتات الضارة وترحيلها.
- 3- فرز الحجارة التي تم جمعها من بين الانقاض في الأماكن التي تعرضت للضرر بشكل كبير وتجميعها بالمكان المناسب.
- 4- توثيق الحفر الناتجة عن التنقيب العشوائي
- 5- طم الحفر الناتجة عن التنقيب العشوائي في الموقع
- 6- تدعيم الجدران بواسطة تصميم هيكل خشبي مناسب
- 7- توثيق البناء بعد الانتهاء من العمل

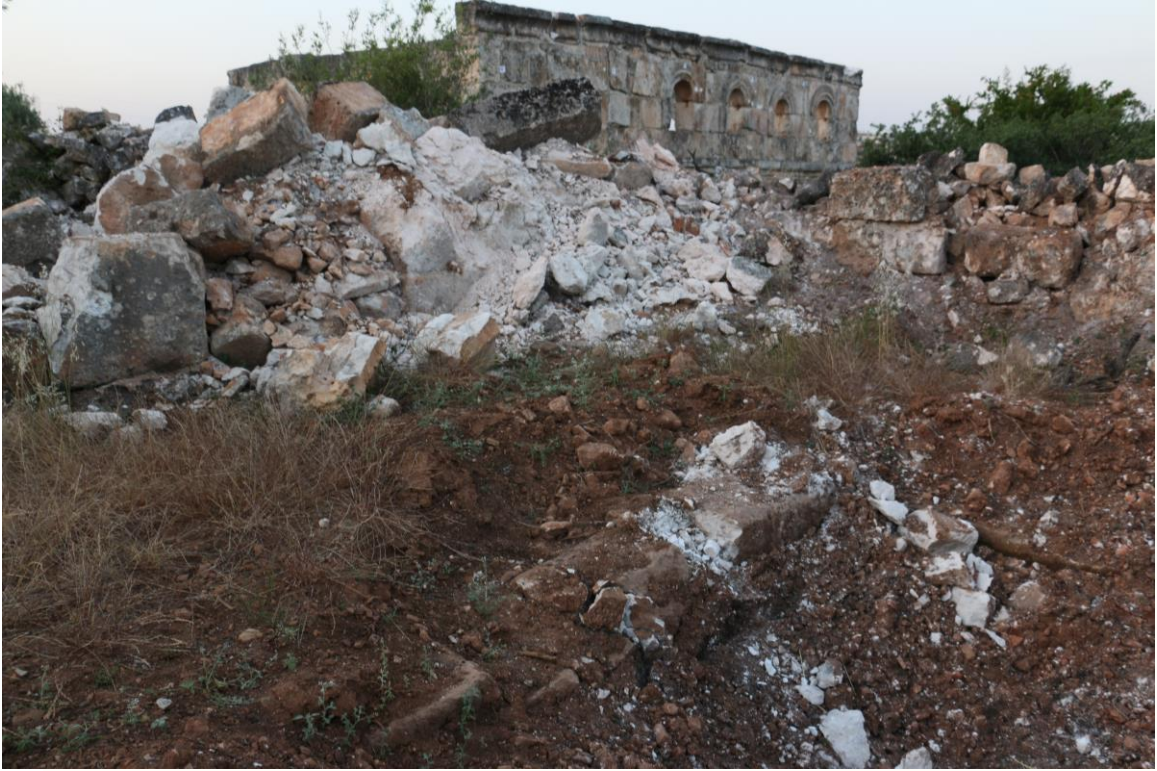
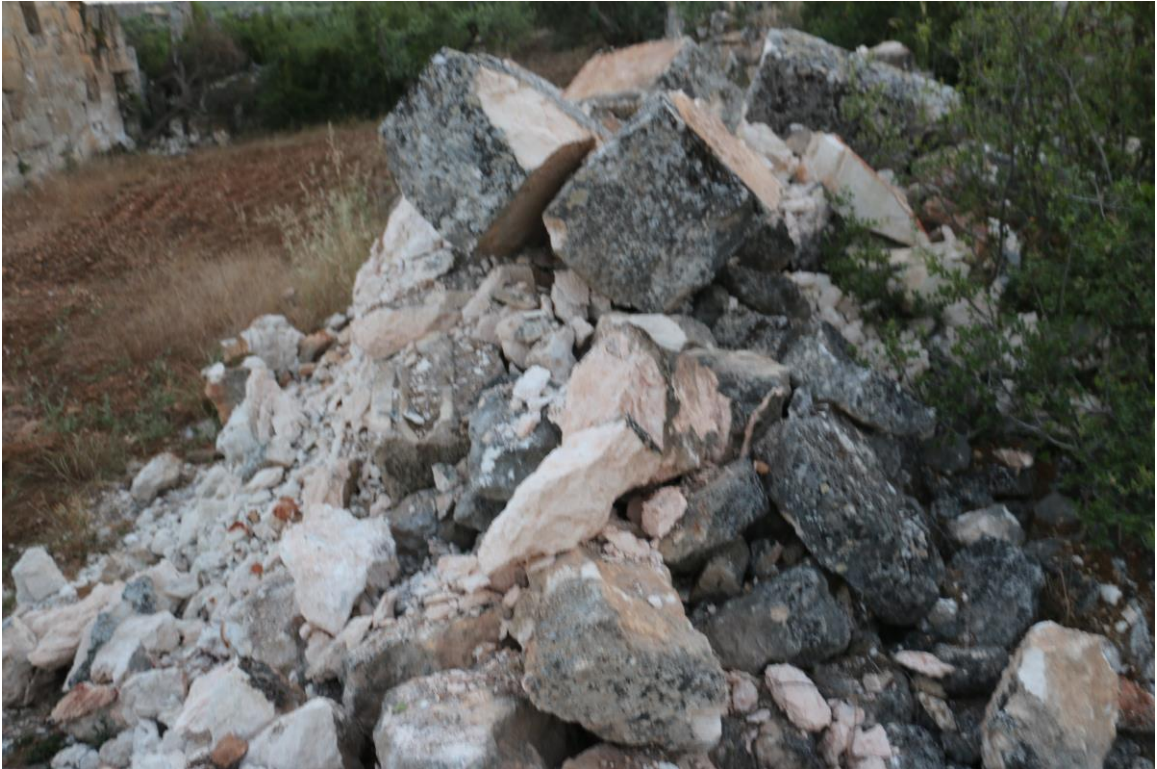
اضرار قصف الطيران الحربي على الكنيسة
