## "مبادرة حماية التراث" التابعة لمنظمة اليوم التالي

تقرير نهائي لتدعيم باب الجناح الثالث الشمالي بواسطة هيكل خشبي  
في خان اسعد باشا (متحف معرة النعمان)

اسم المشروع: التدخل الاسعافي بمتحف معرة النعمان من خلال تدعيم باب الجناح الثالث من  
الجهة الشمالية

المكان: متحف معرة النعمان الواقع ضمن مدينة معرة النعمان التابعة لمحافظة ادلب

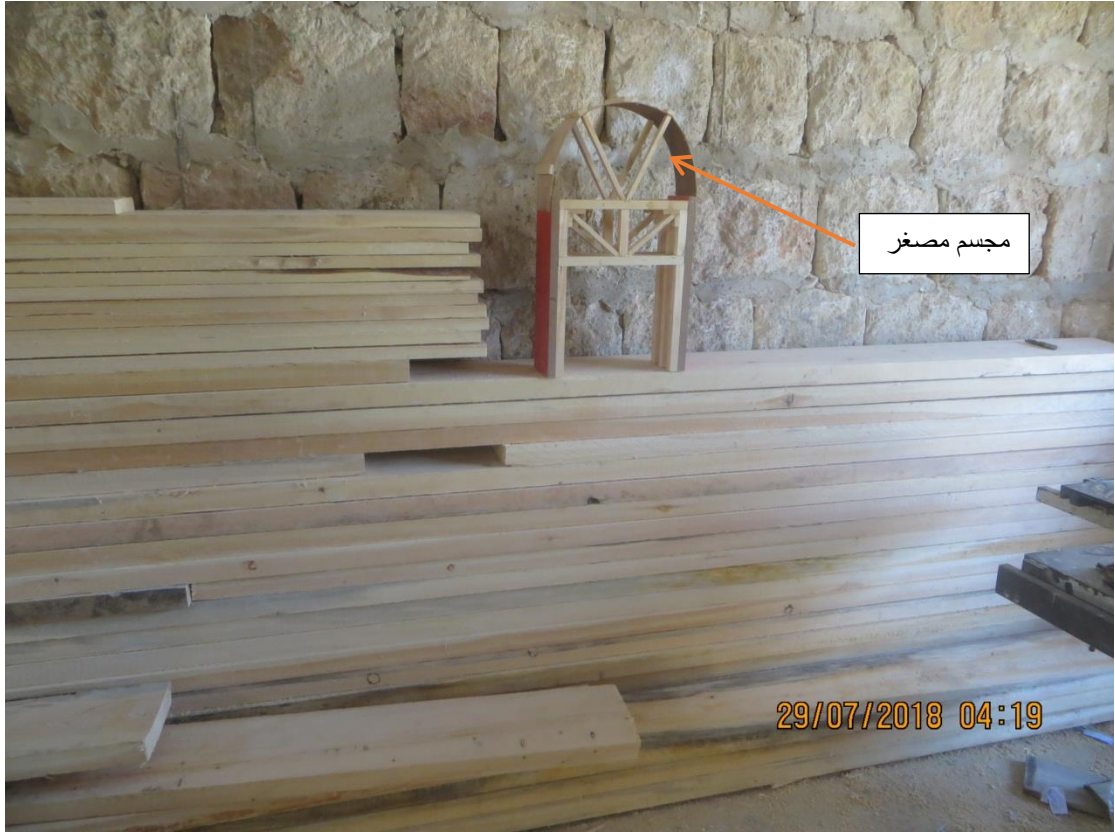
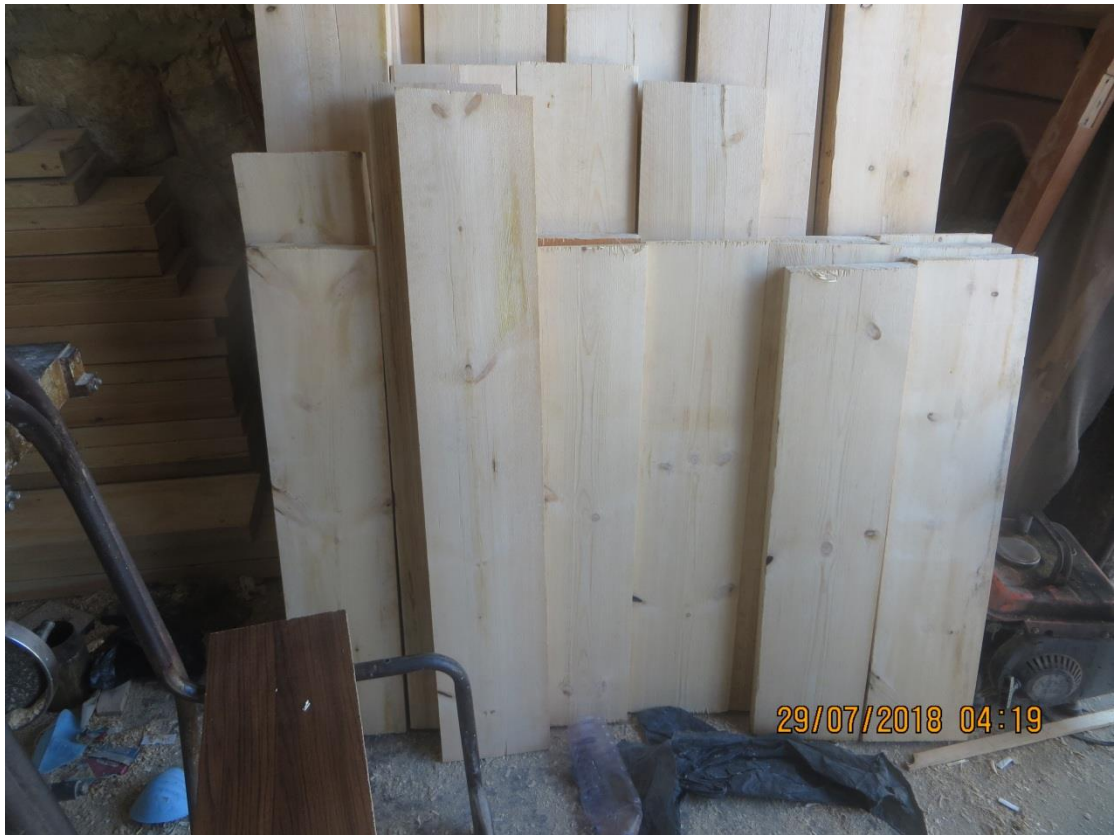
2- تجميع الخشب وذلك بالغراء وتثبيت براغي

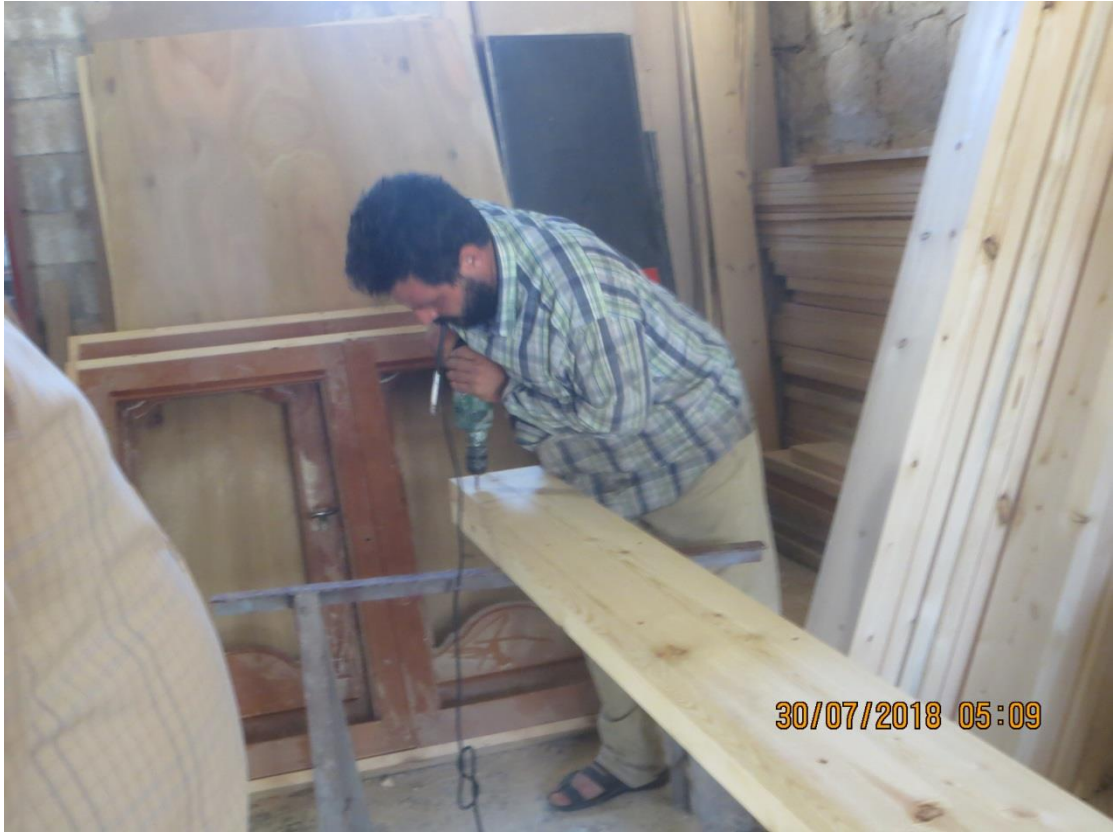
3- أخذ القياسات بشكل دقيق وذلك للبدء بتجميع الهيكل المعدني ووفق القياسات و السماكات المطلوبة

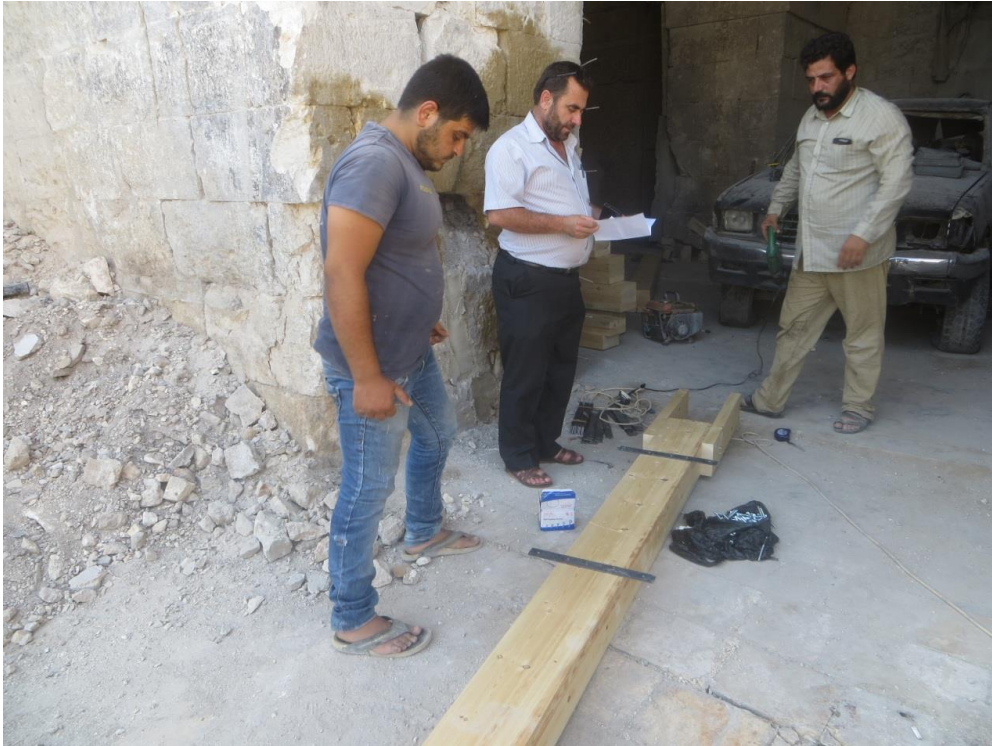
4- البدء بتجميع الهيكل الخشبي وتركيبه
