مشروع توثيق الاضرار وحماية لوحات الفسيفساء لعام 2016م

المرحلة الأولى

المكان: متحف أفاميا الواقع ضمن مدينة قلعة المضيق التابعة لمحافظة حماة

الجهة المنفذة: مركز حماية التراث الثقافي السوري

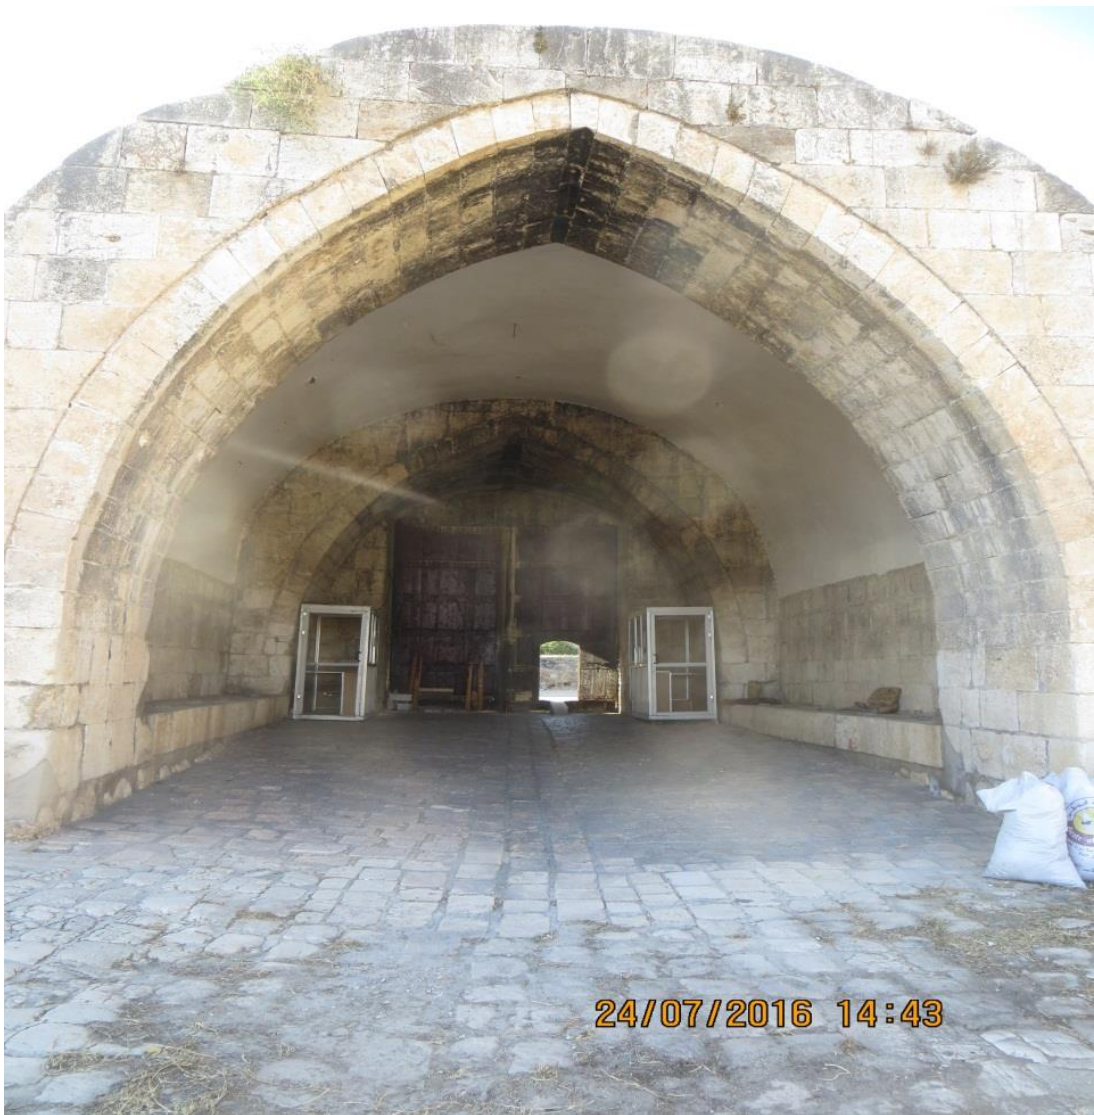
الواجهة الغربية من داخل
المتحف

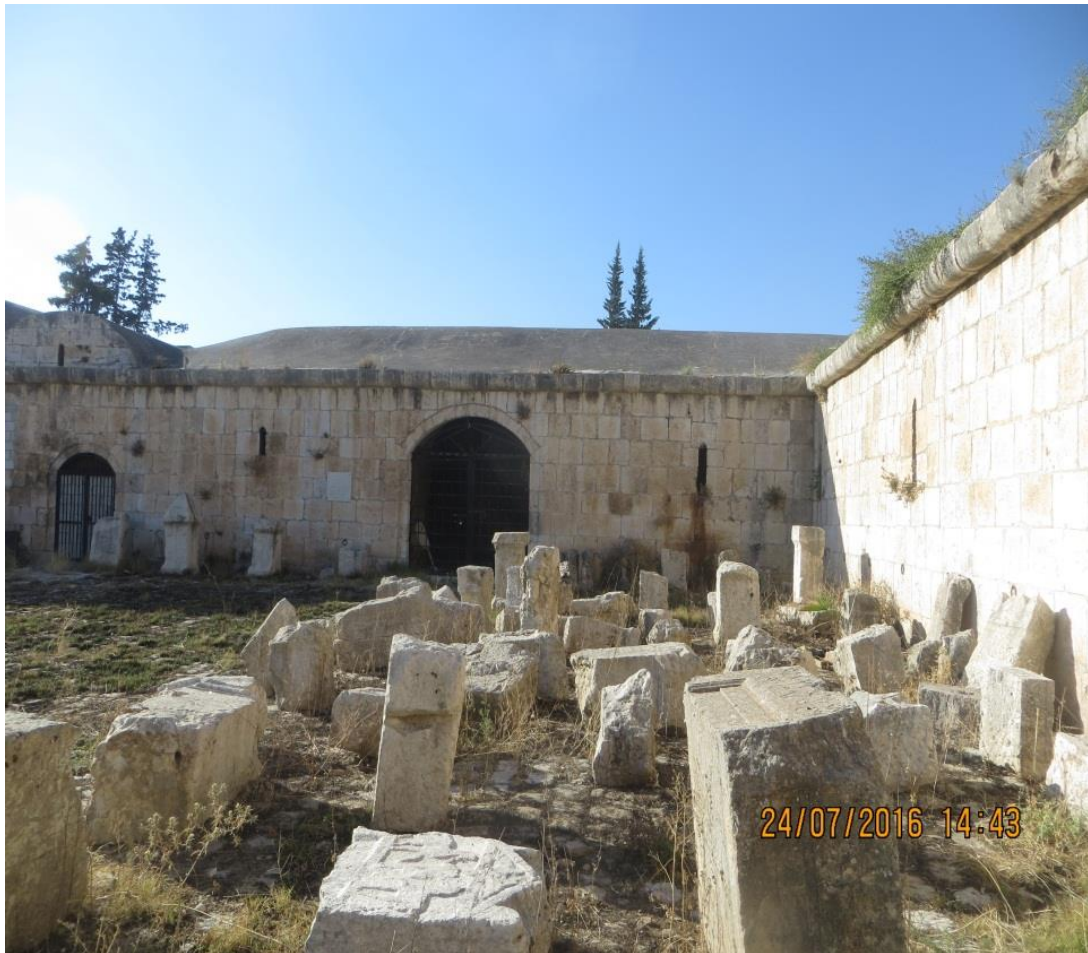
المدخل من الجهة
الشمالية من الداخل

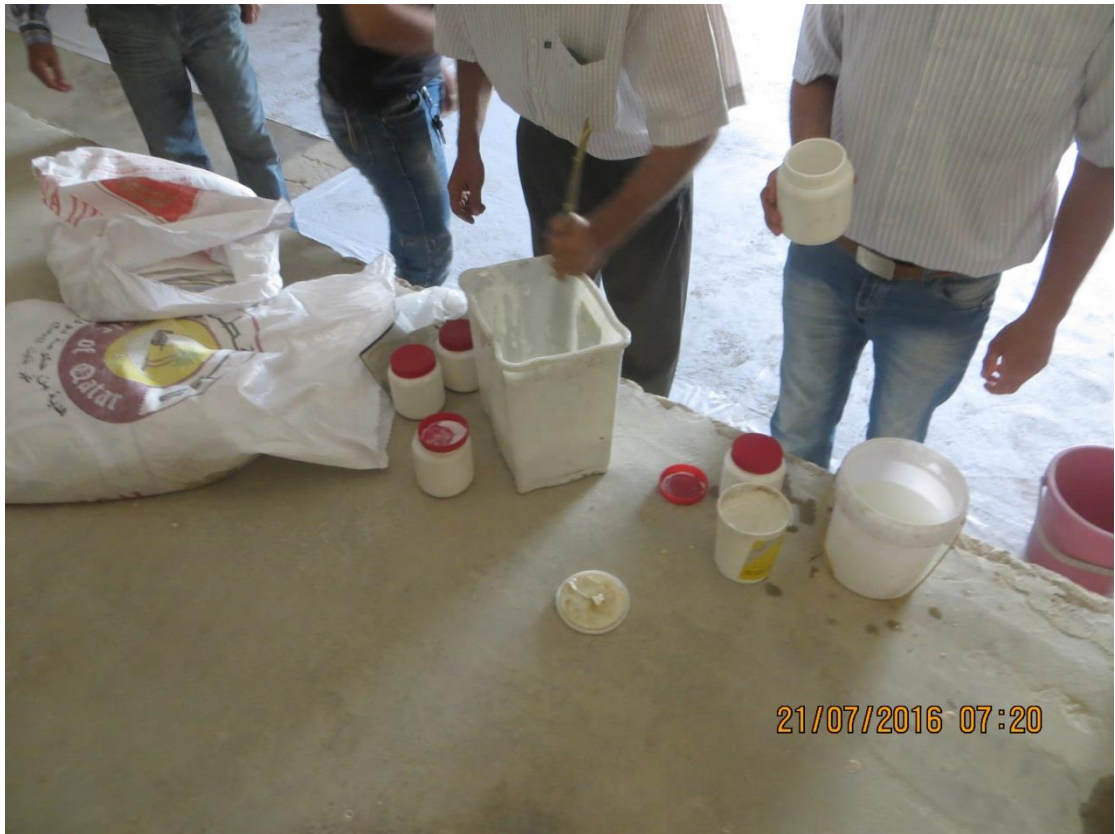
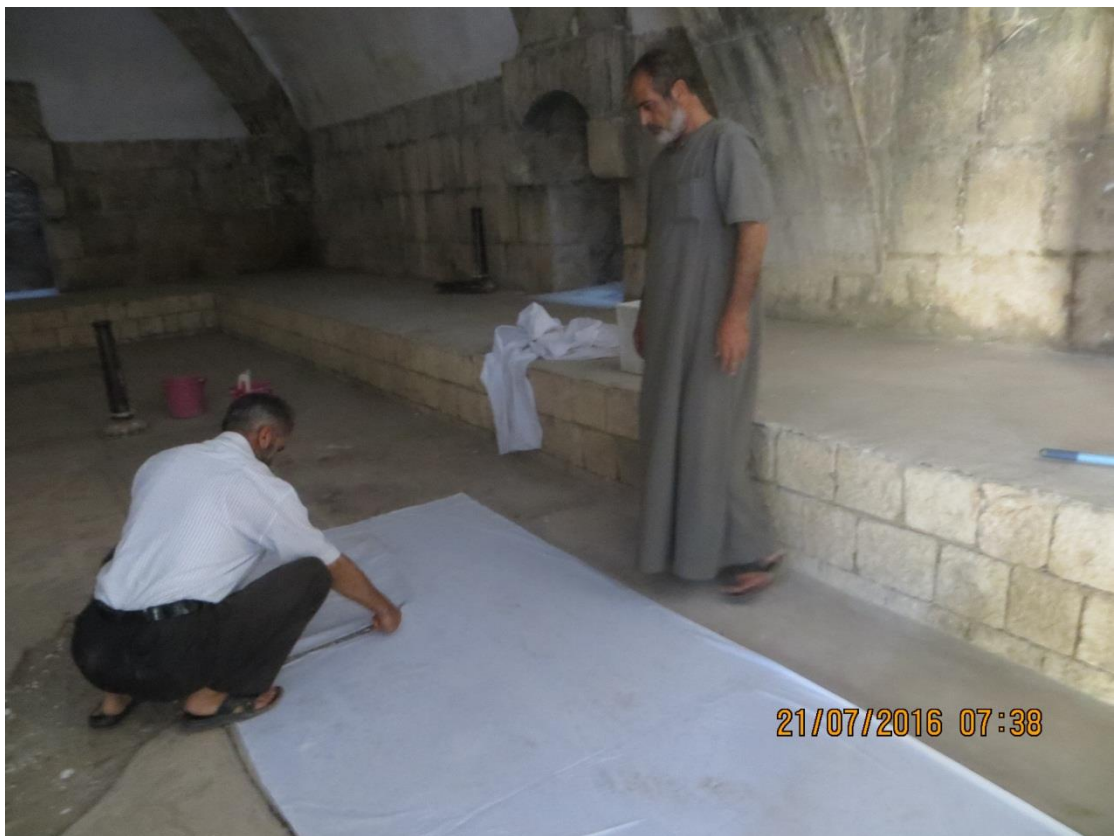
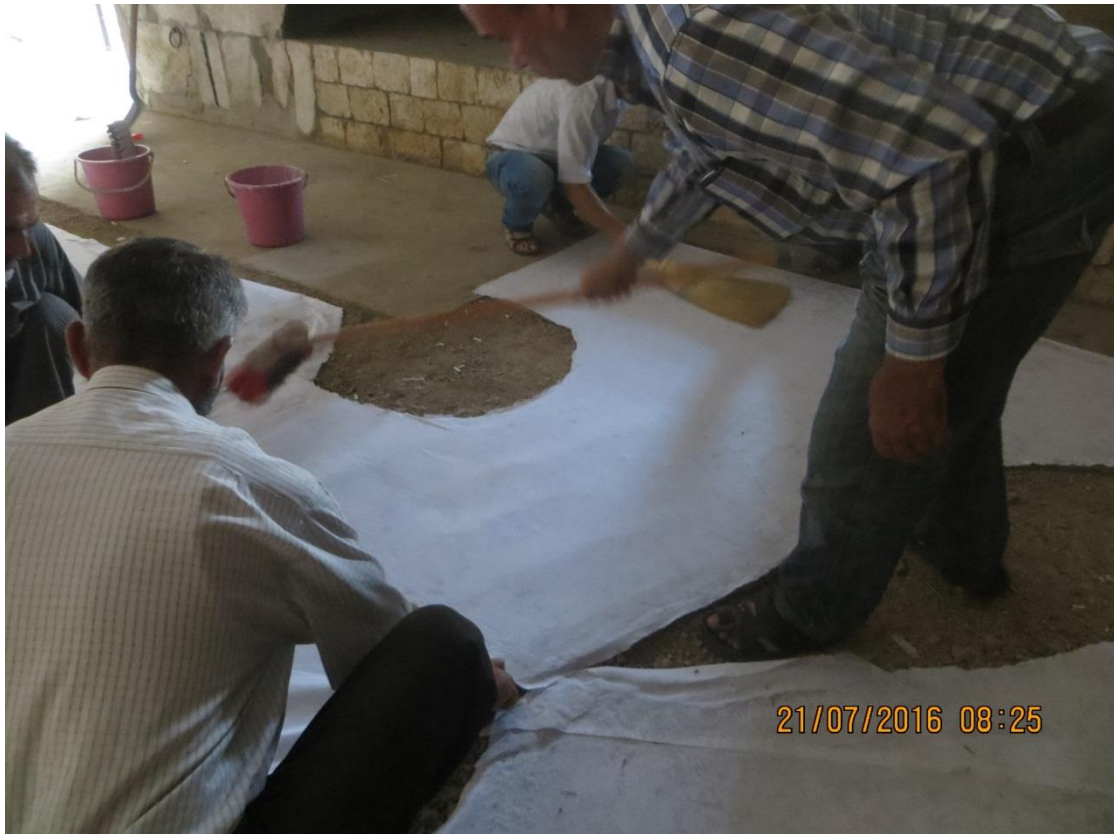
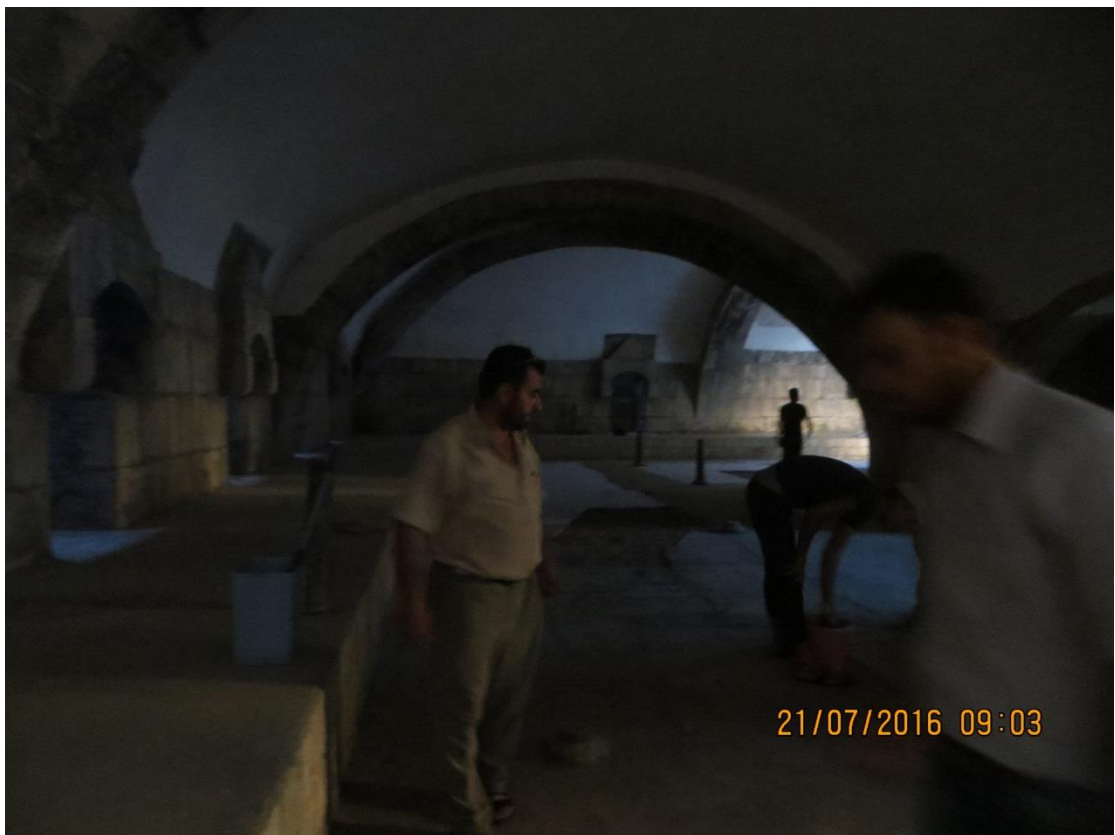
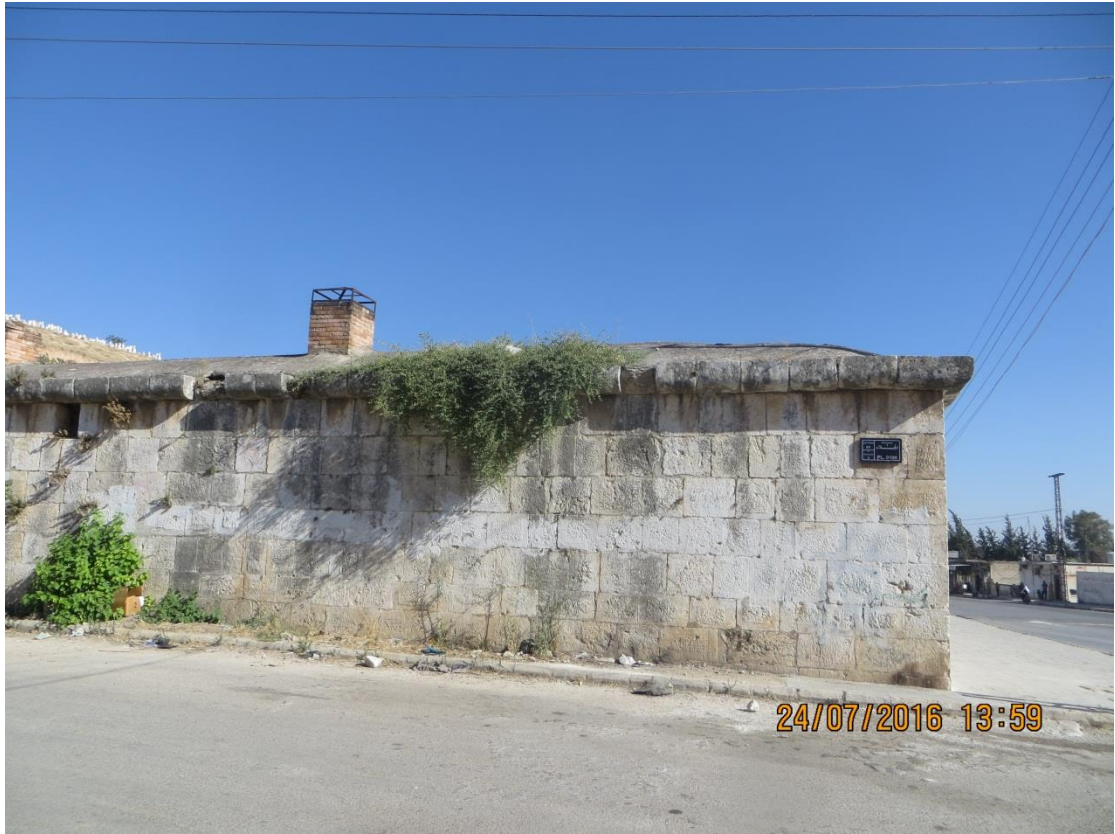
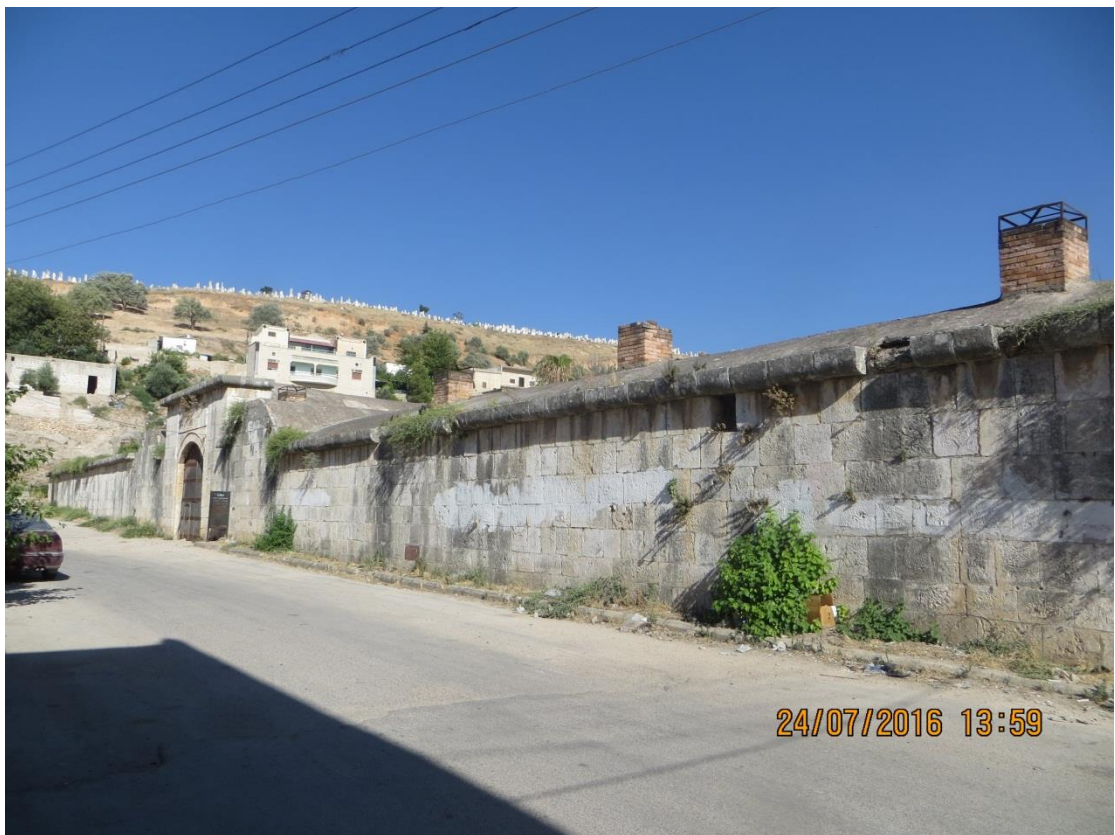
وضع طبقة من القماش القطني على الغرا وتغطية اللوحات وذلك لجعل اللوحات متماسكة عند حدوث أي ضغط او انفجار

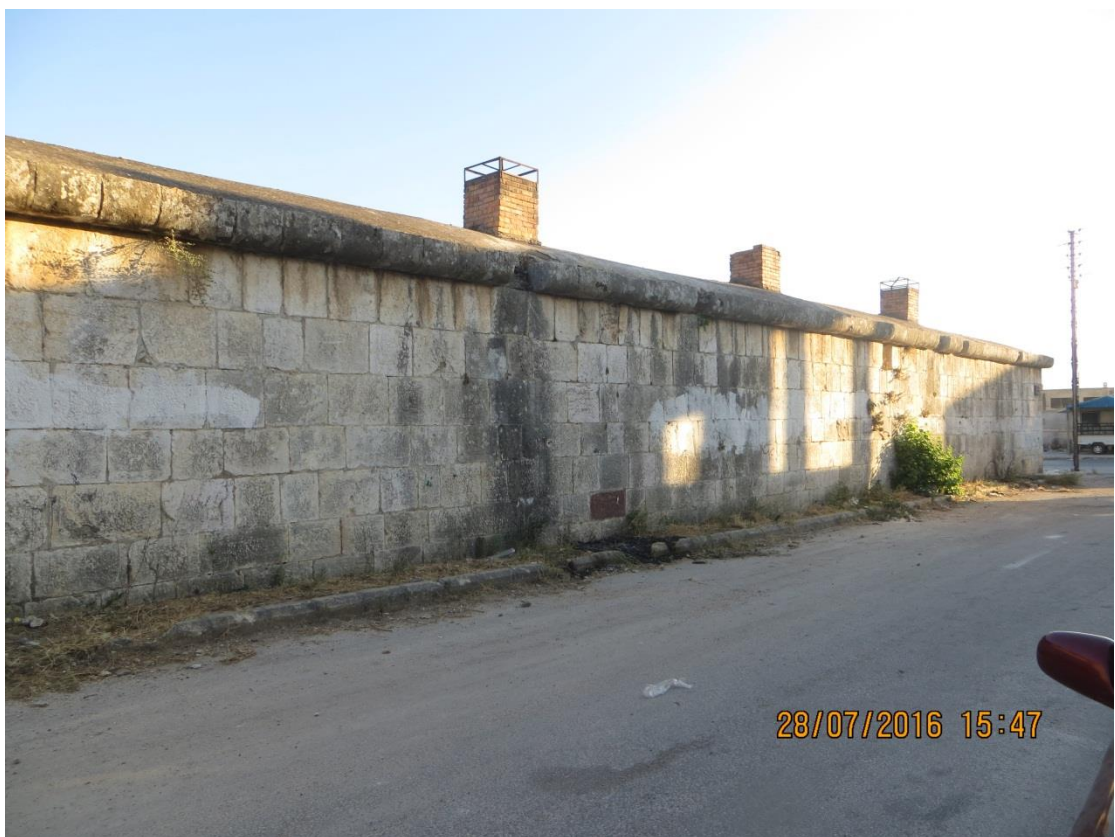
تنظيف الجدران الخارجية للمتحف
