"مبادرة حماية التراث" التابعة لمنظمة اليوم التالي

متحف معرة النعمان (خان أسعد باشا)

تقرير مرحلي عن منتصف المشروع من 1 مايو 2018 إلى 1 يوليو 2018

اسم المشروع: التدخل الاسعافي بمتحف معرة النعمان

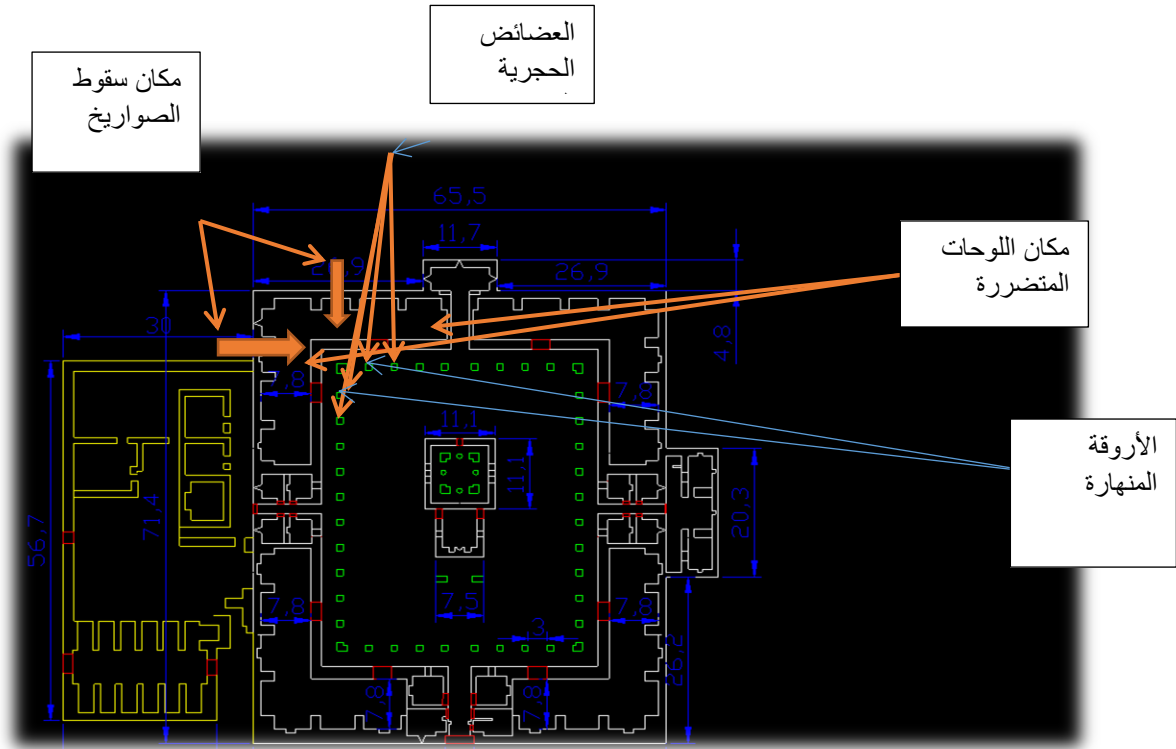
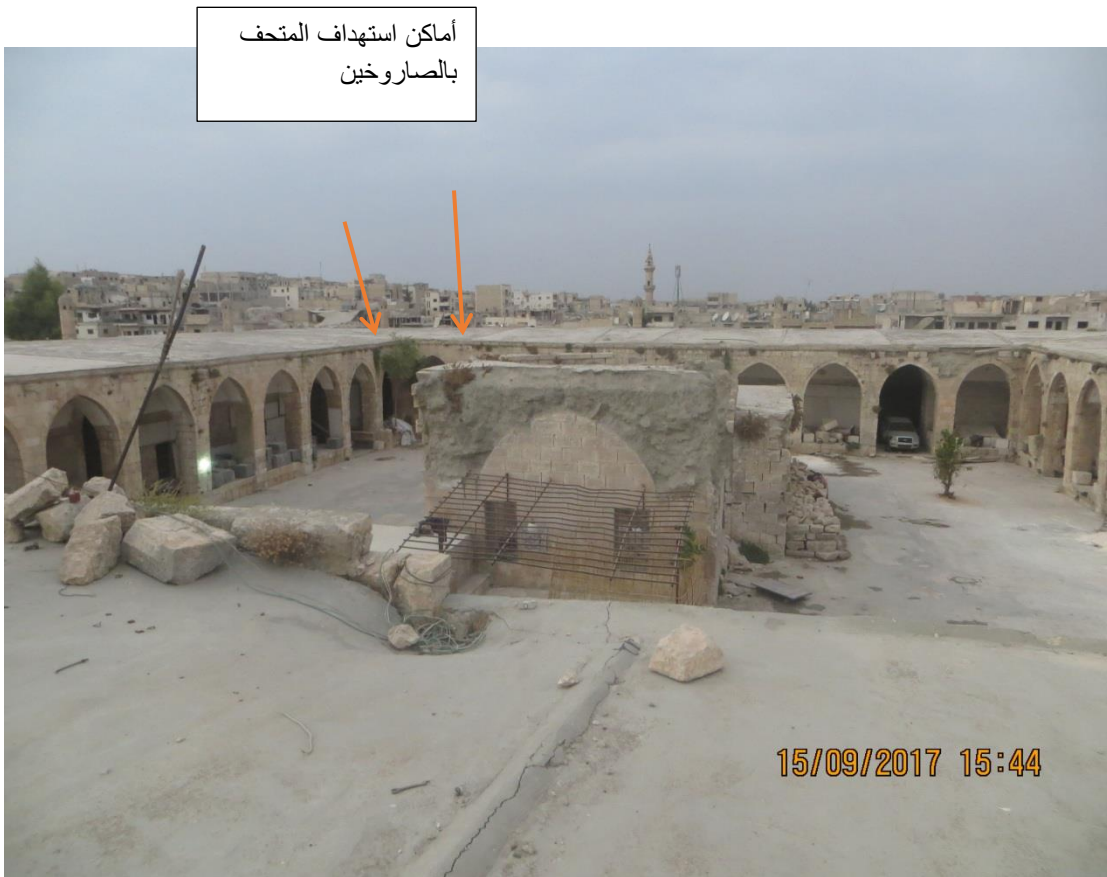
مكان سقوط
الصواريخ

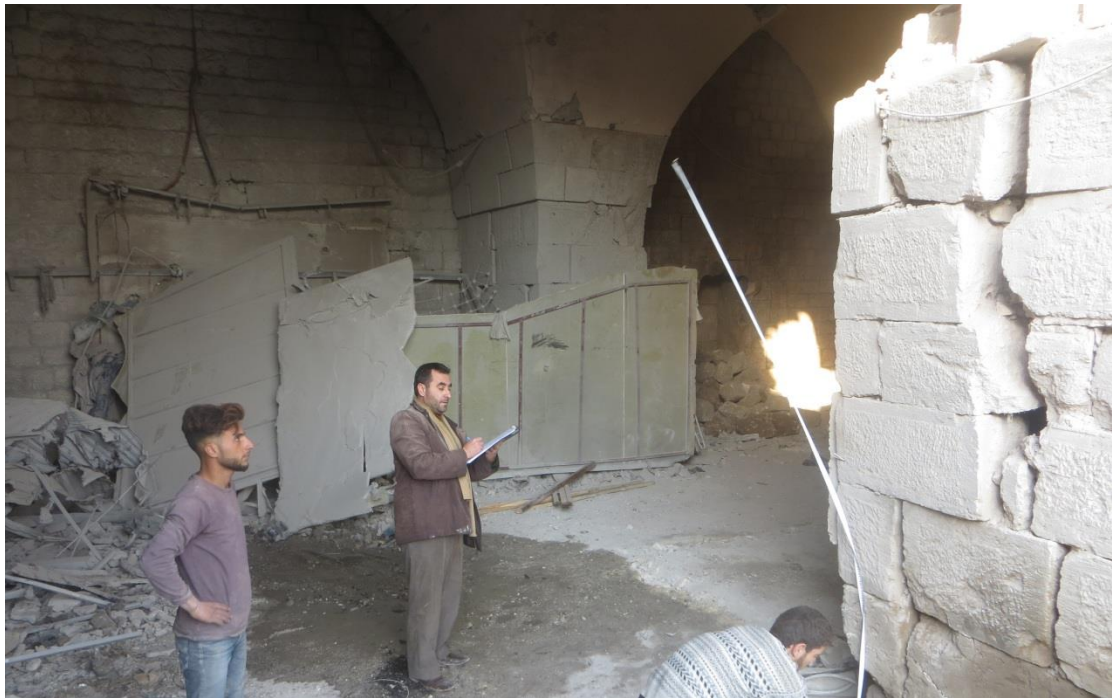
- 1- انهيار الرواق الشمالي للجناح الثالث والرواق من الجهة الغربية أيضا" وهما عبارة عن أروقة بقناطر مدبية.
- 2- انهيار بعض العضائض الحجرية وهي والبالغ عددها أربعة اثنتان من الجهة الشمالية واثنتان من الجهة الغربية

توثيق الاضرار

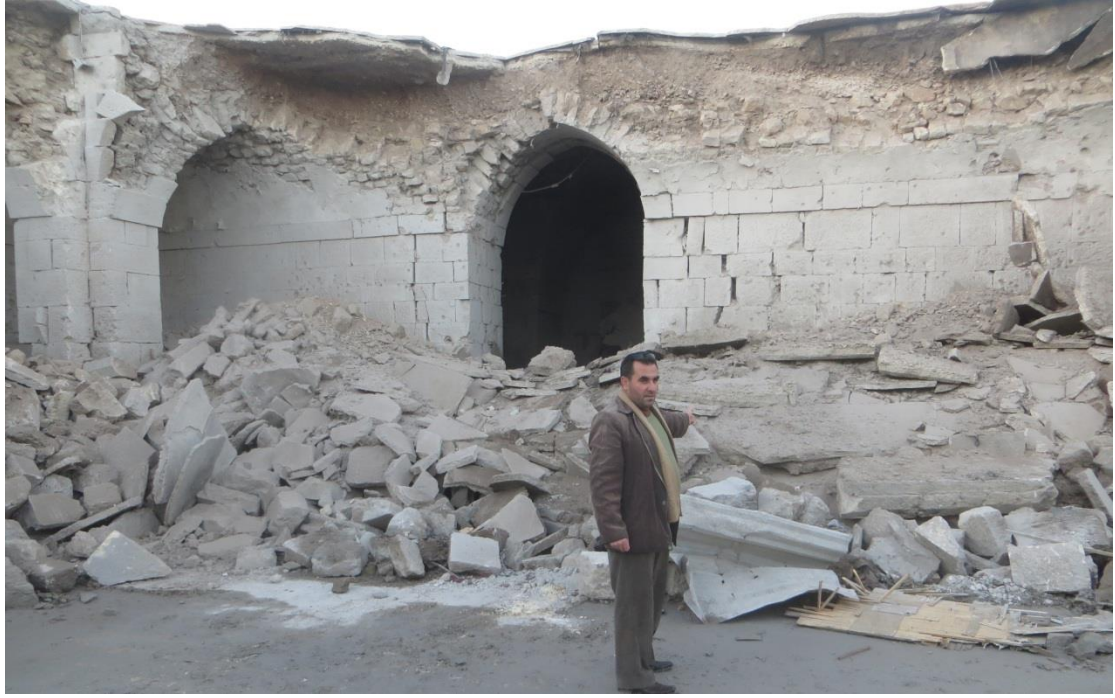
توثيق الاضرار

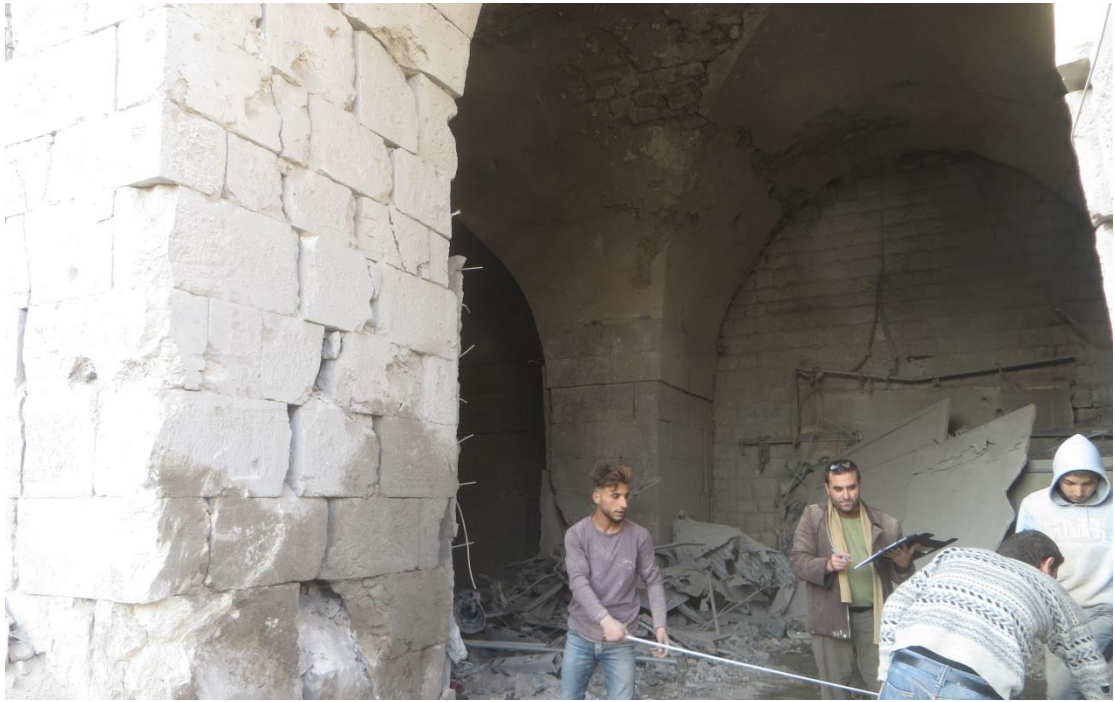
توثيق الاضرار

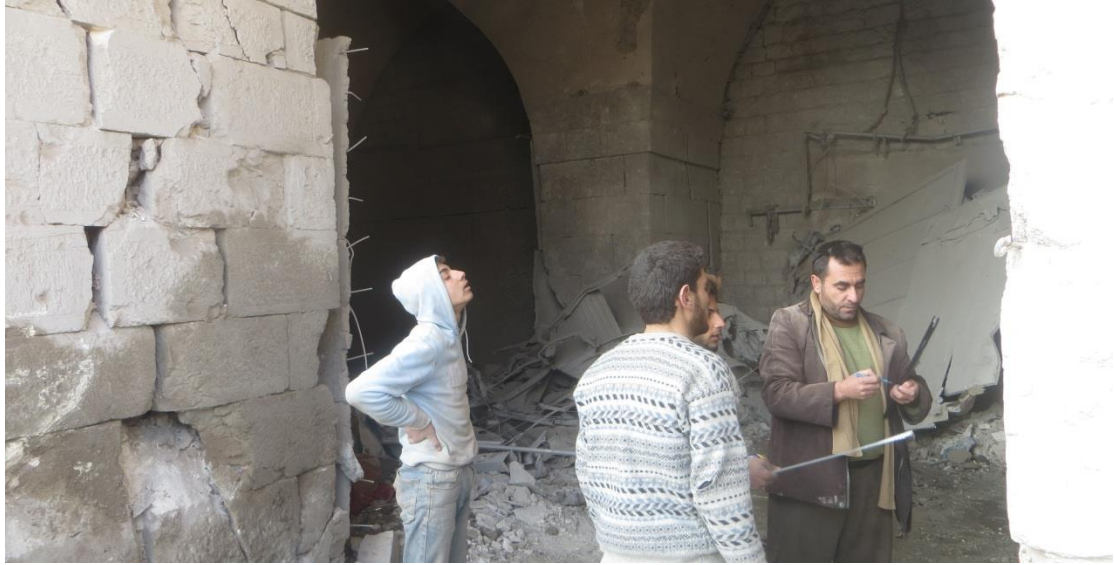
توثيق الاضرار

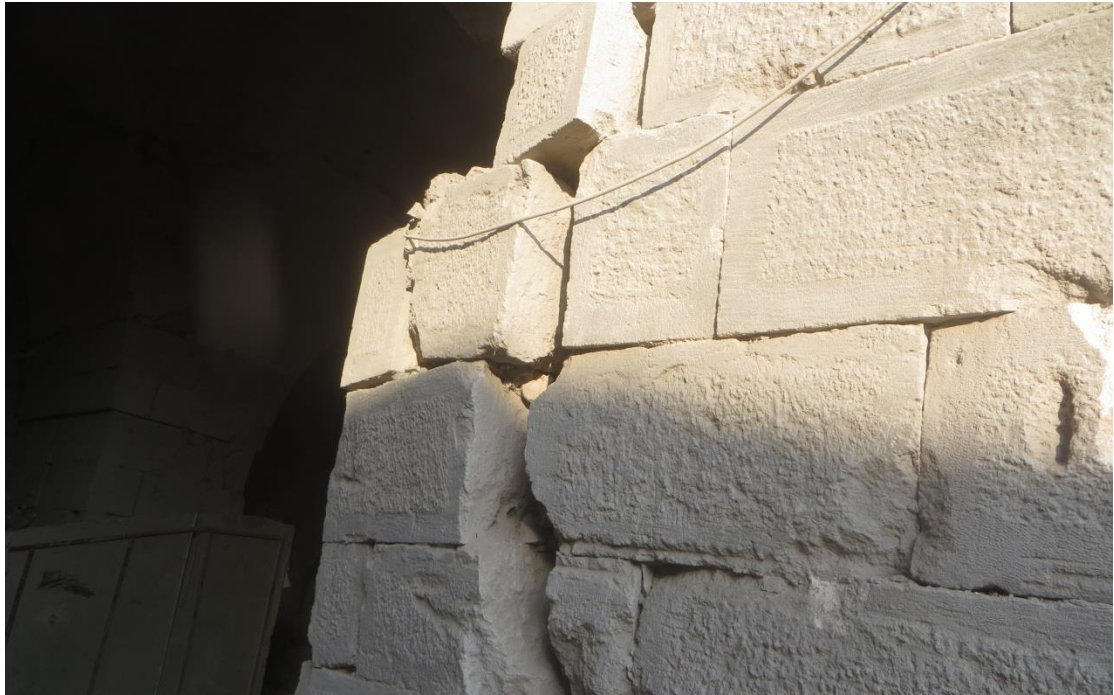
توثيق الاضرار

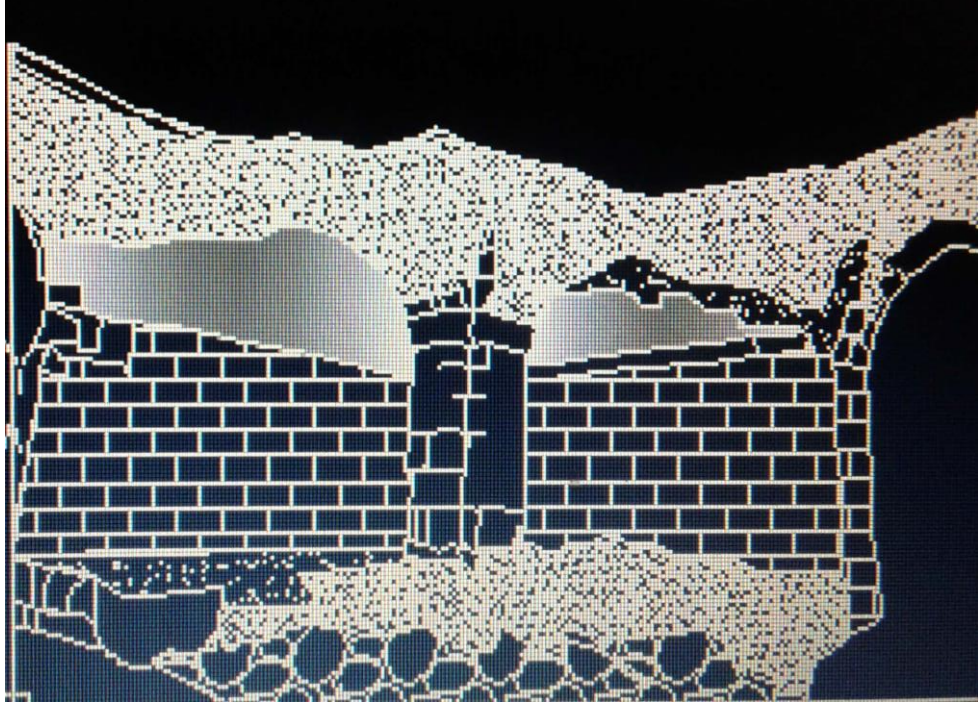
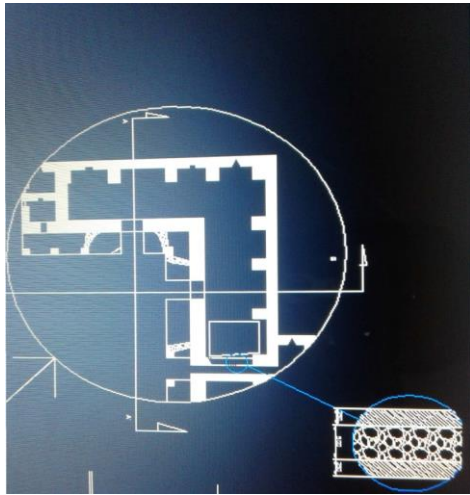
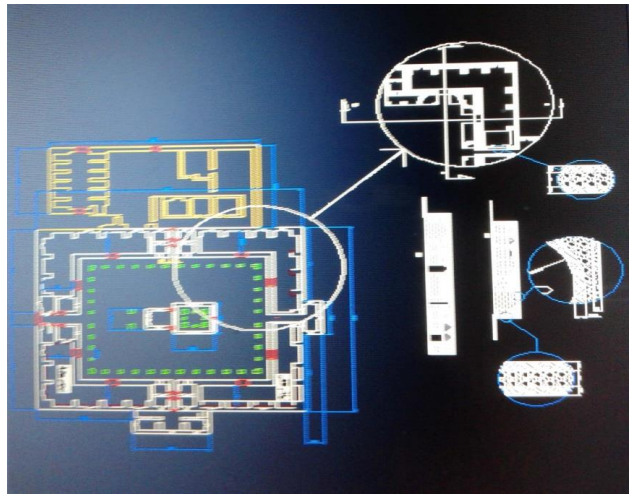
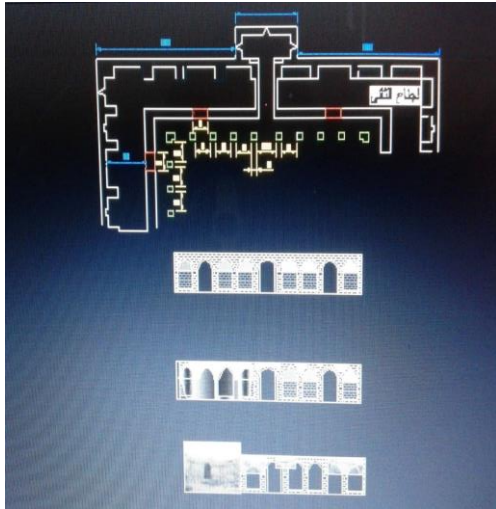
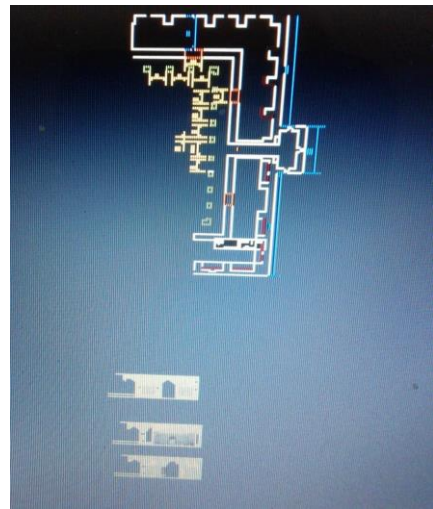
مقاطع طولية وافقية

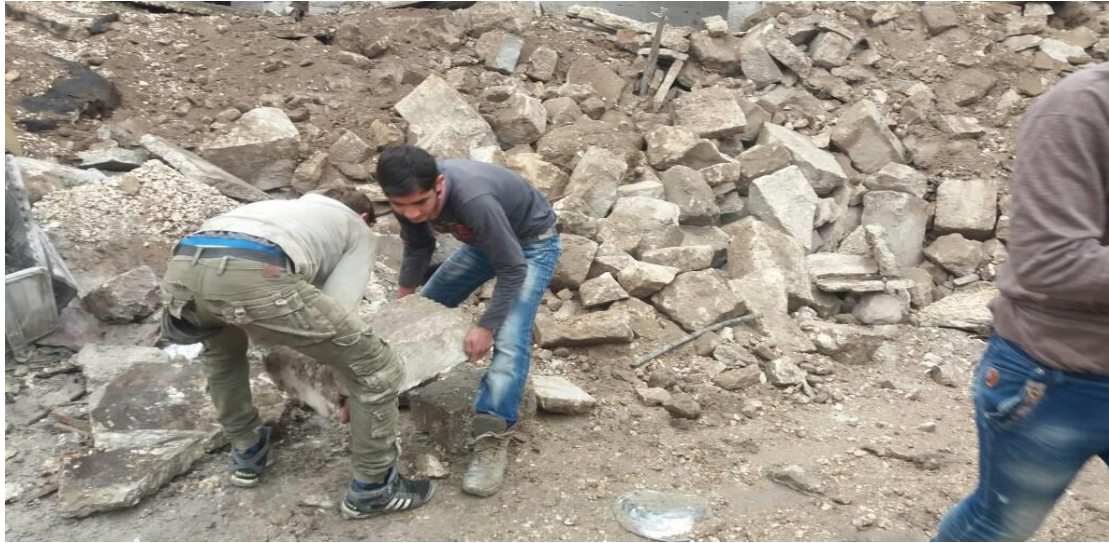
إزالة الأنقاض واستخراج الأحجار

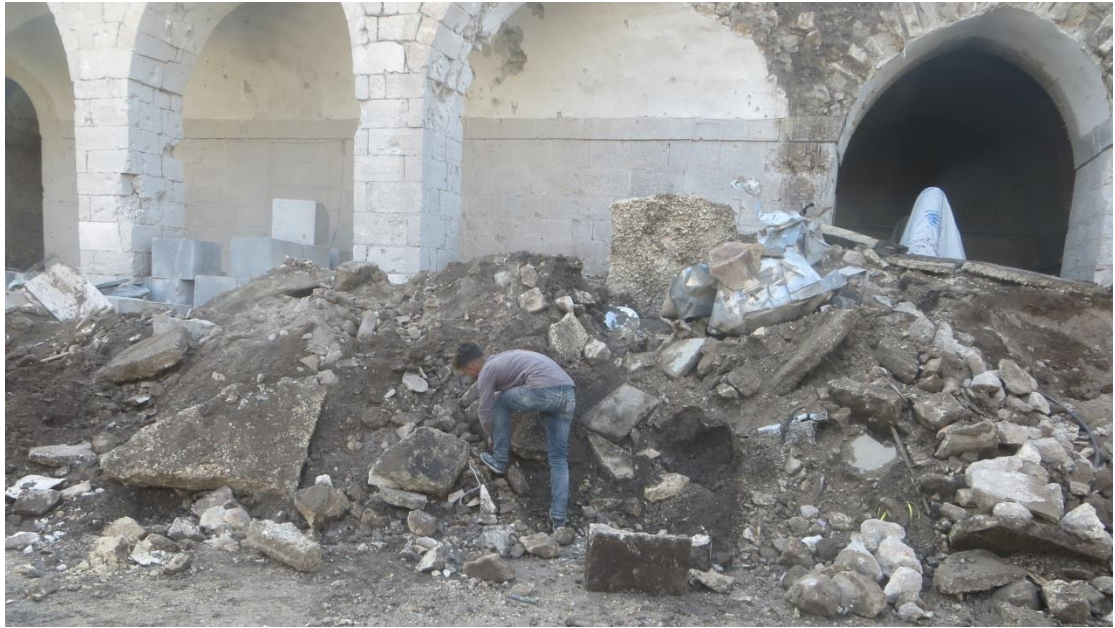
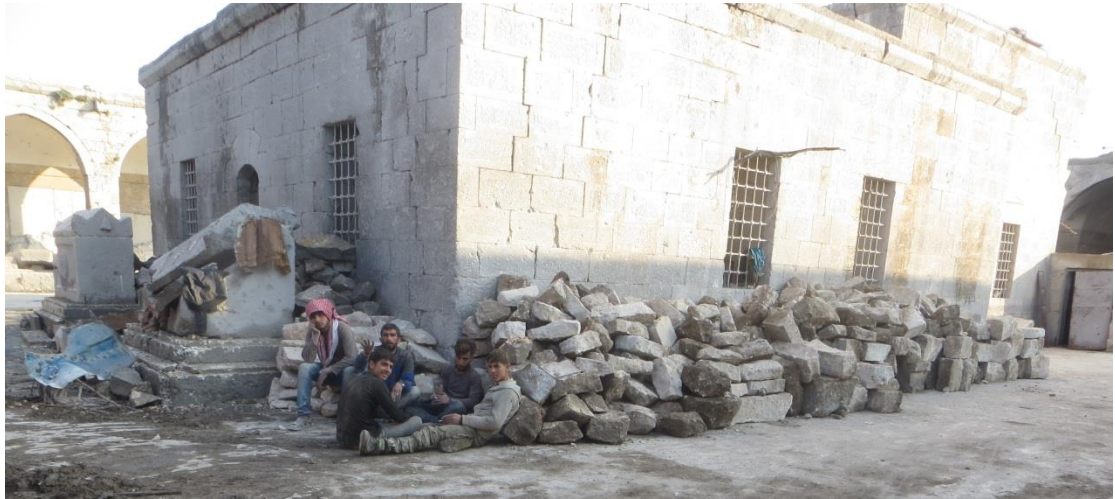
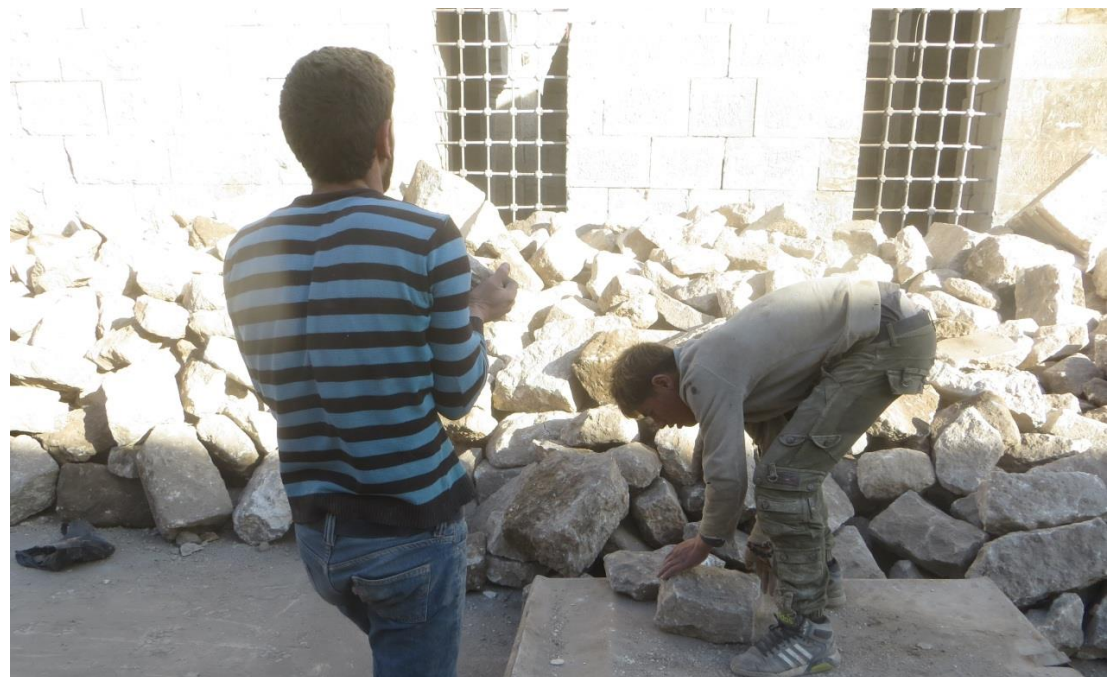
تدعيم الجدران

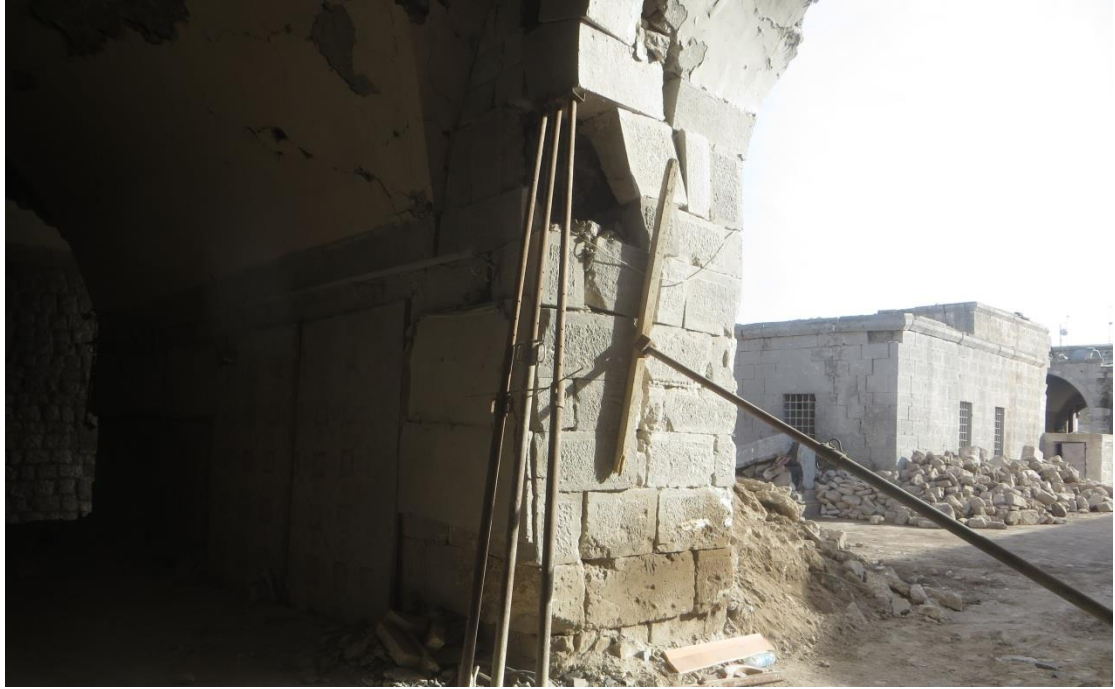
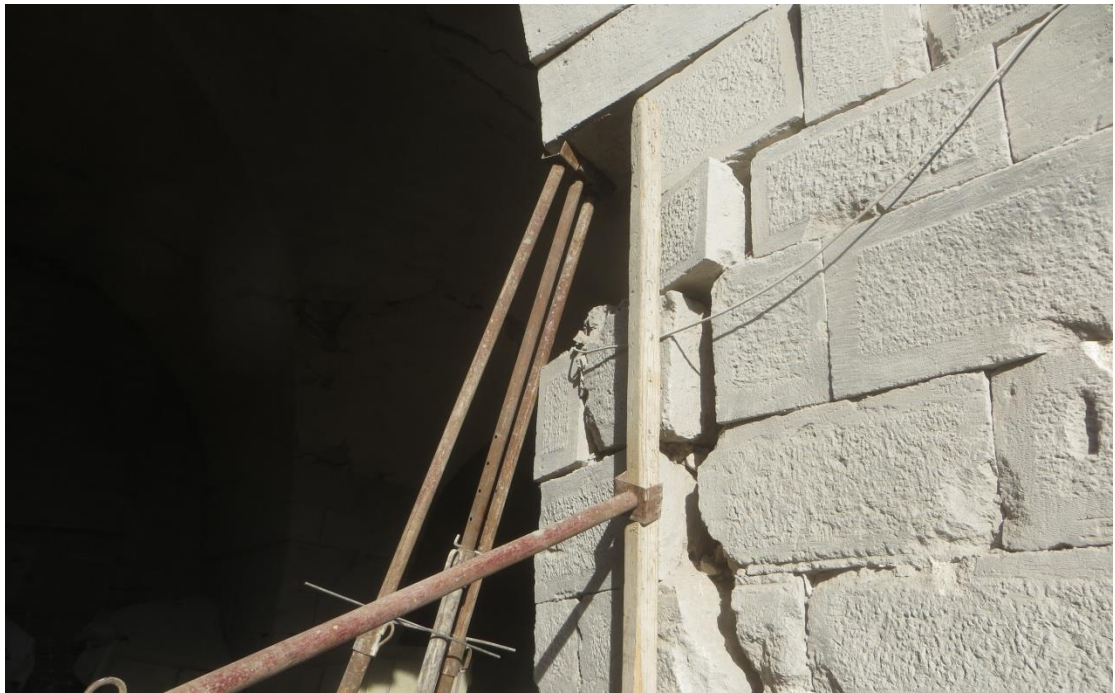
تصنيع مدل للتدعيم

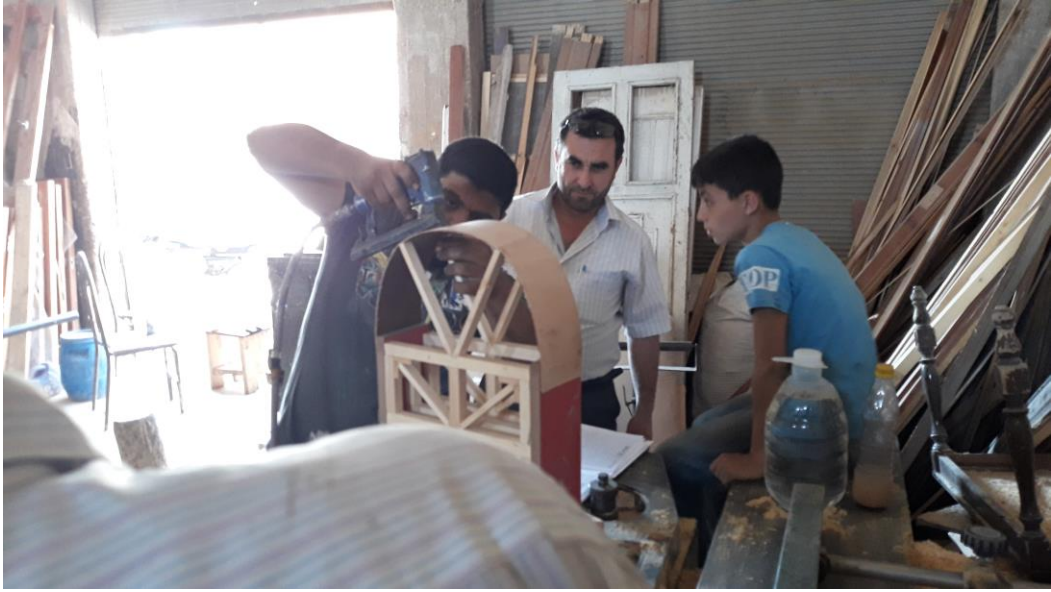
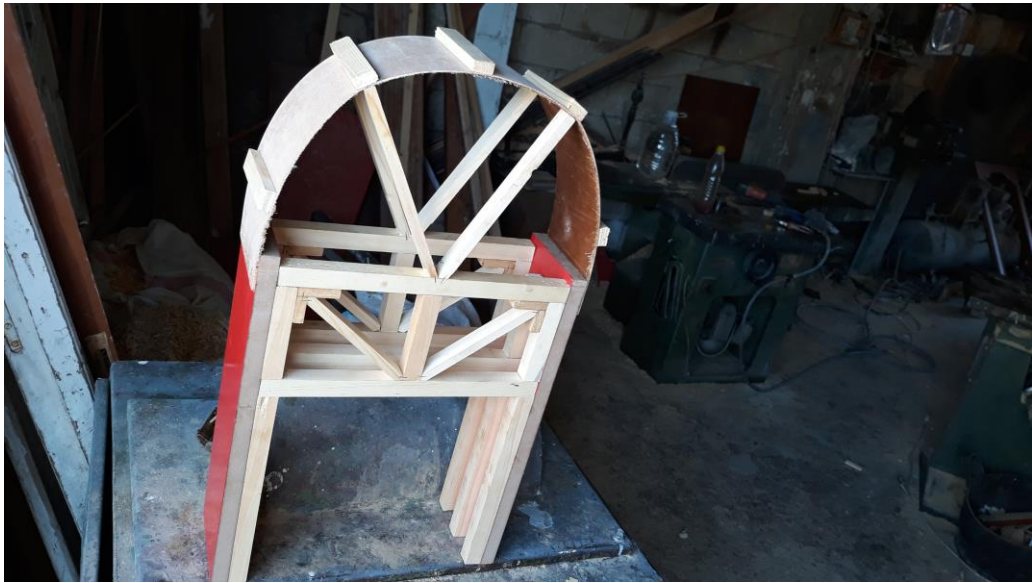
تدعيم وتثبيت الأجزاء المتضررة
