"مبادرة حماية التراث" التابعة لمنظمة اليوم التالي

مشروع المراقبين

خان مراد باشا (متحف معرة النعمان)

2017-11-01

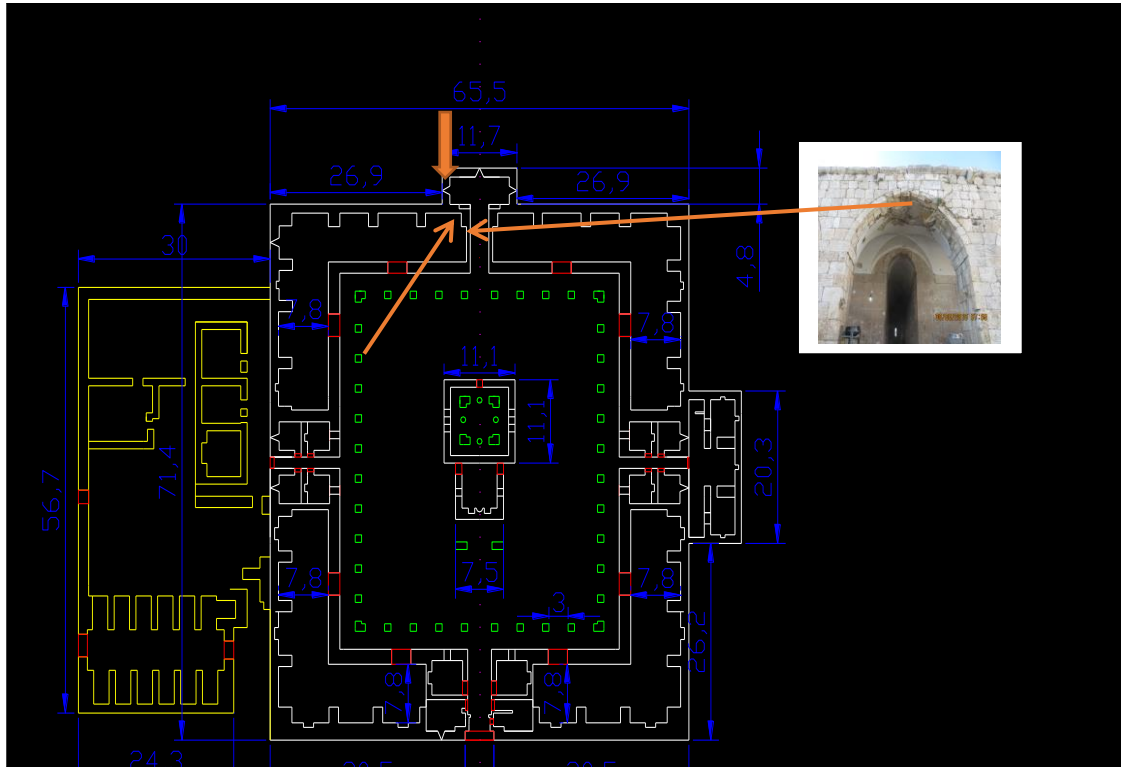
الجدار قبل حدوث الشذوذ

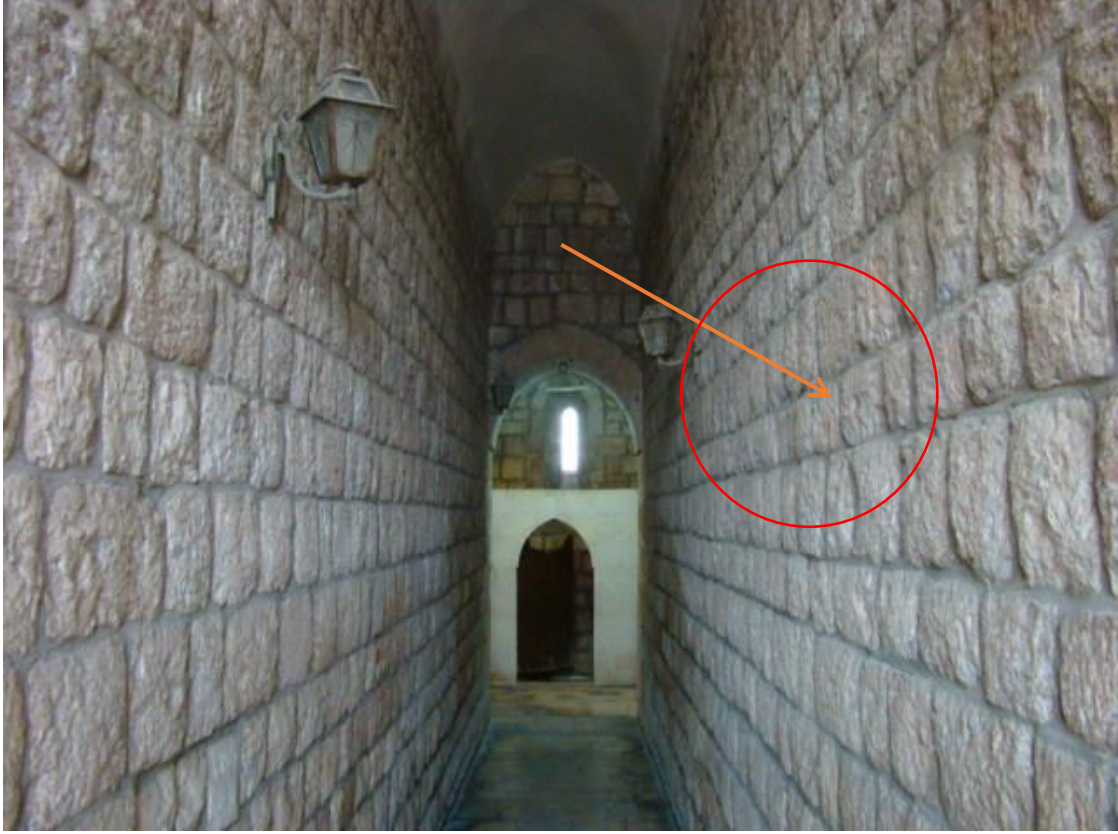
الجدار قبل الشذوذ والضرر

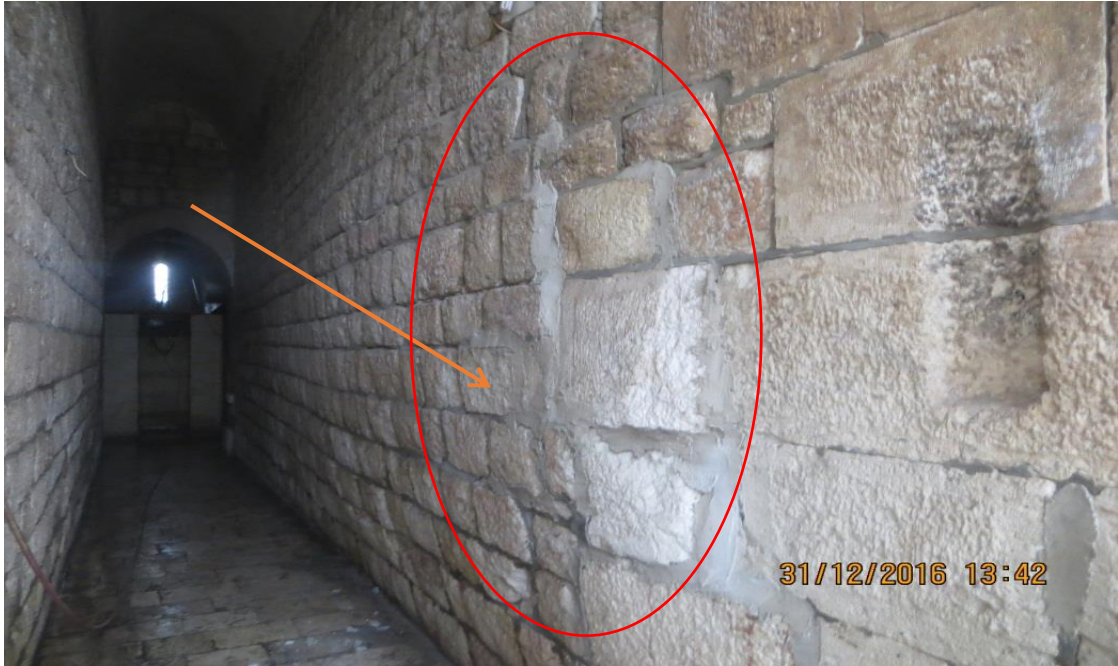
شذوذ في الجدار في الممر المؤدي لدورات المياه الجانب الايمن (الشرقي) بمقدار 32سم وقد تم التدخل الاسعافي المباشر لوقف تمدد الضرر وذلك من خلال تدعيم الجدار بألواح الخشب السويدي والشيح بحيث يوقف شذوذ الجدار وتم ترقيم الاحجار وتحديد مكان الشذوذ بشكل دقيق من خلال الرفع الطبوغرافي للجدار.

الجدار بعد تعرضه للضرر والشذوذ

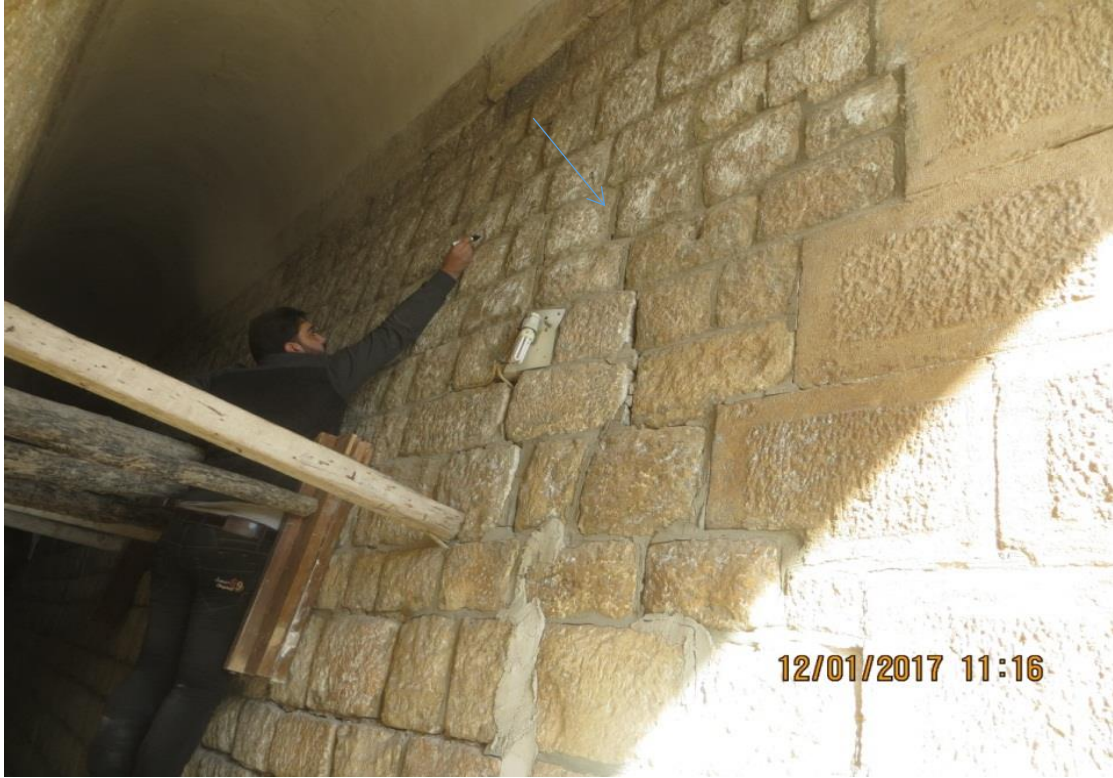
ترقيم الاحجار مكان الشذوذ

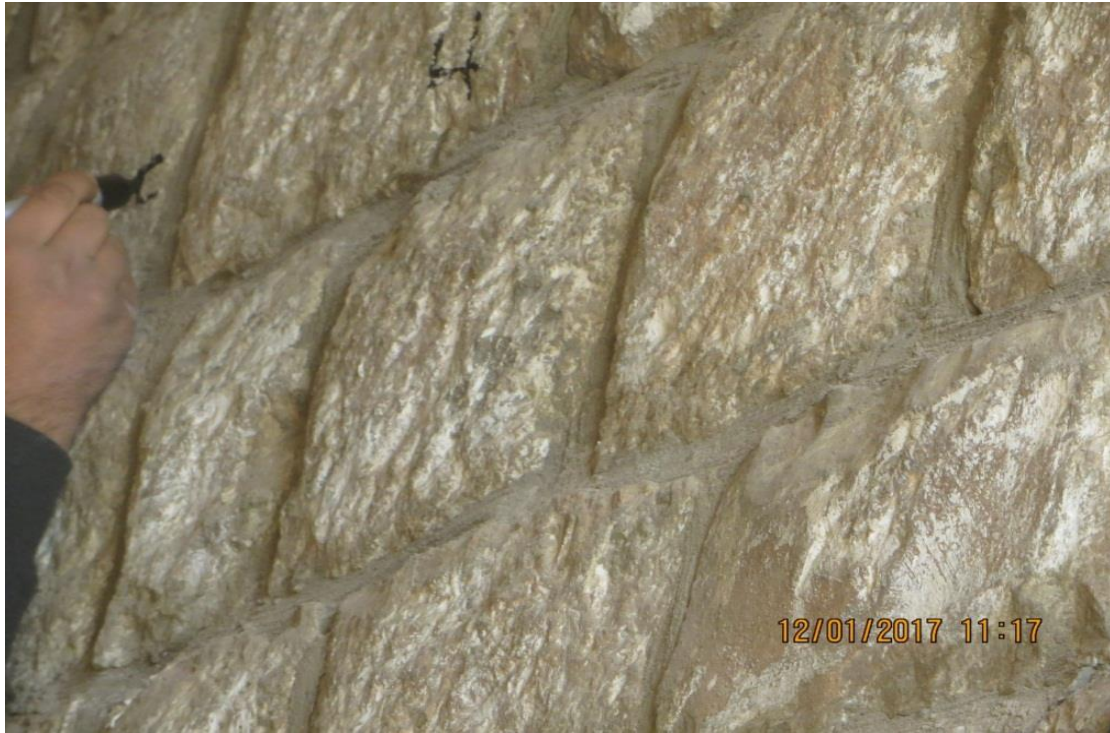
ترقيم الاحجار مكان الشذوذ

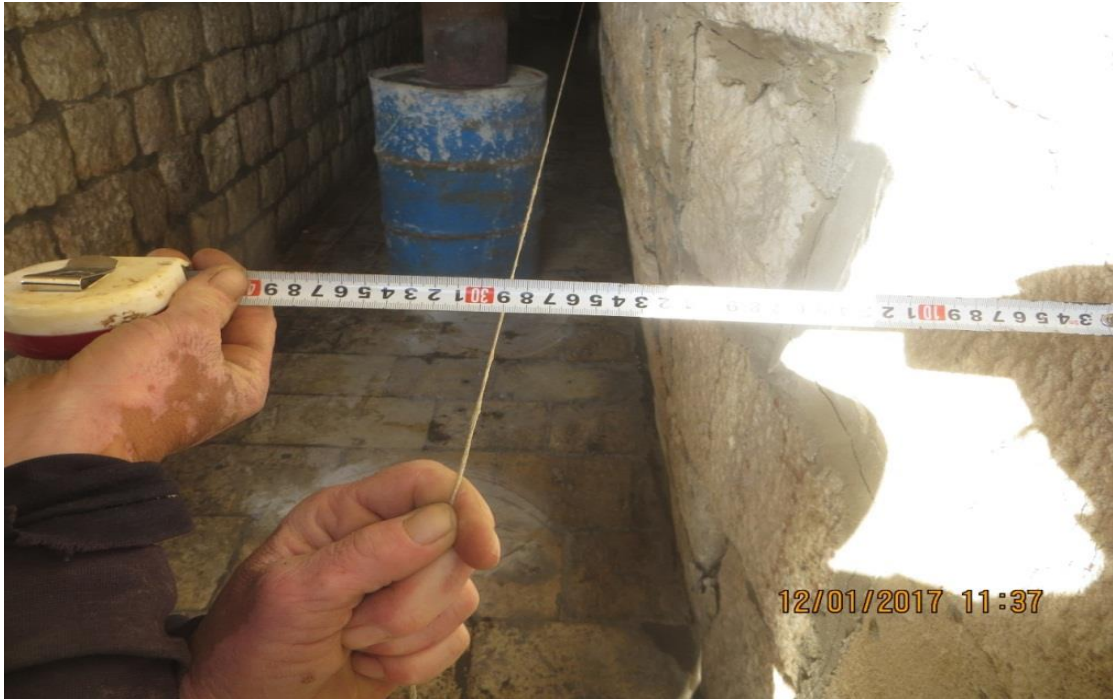
قياس الشذوذ بالجدار
