اليوم التالي "مبادرة حماية التراث"

مشروع المراقبين في ادلب

تقرير عن أعمال حماية لوحات الفسيفساء في متحف معرة النعمان

تم اعداد هذا التقرير في 13 آذار 2016.

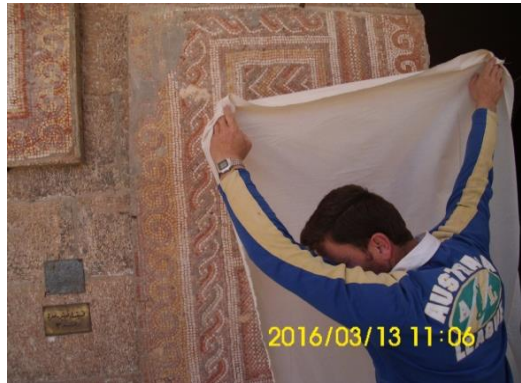
تغطية لوحات الفسيفساء بالغراء وورق التايفك

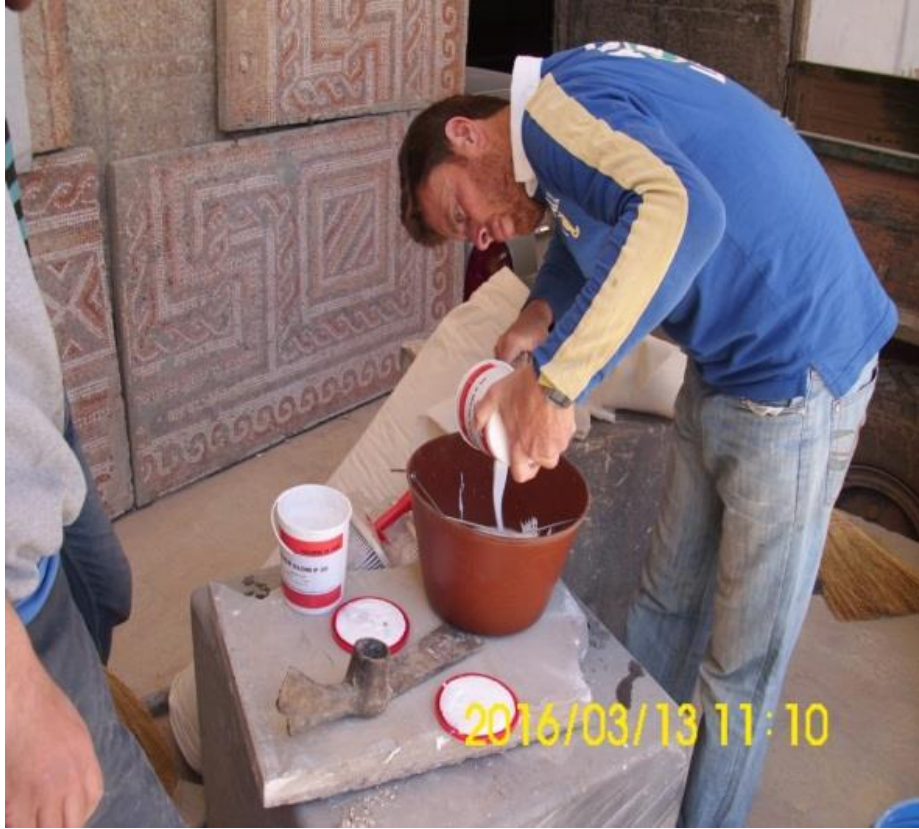
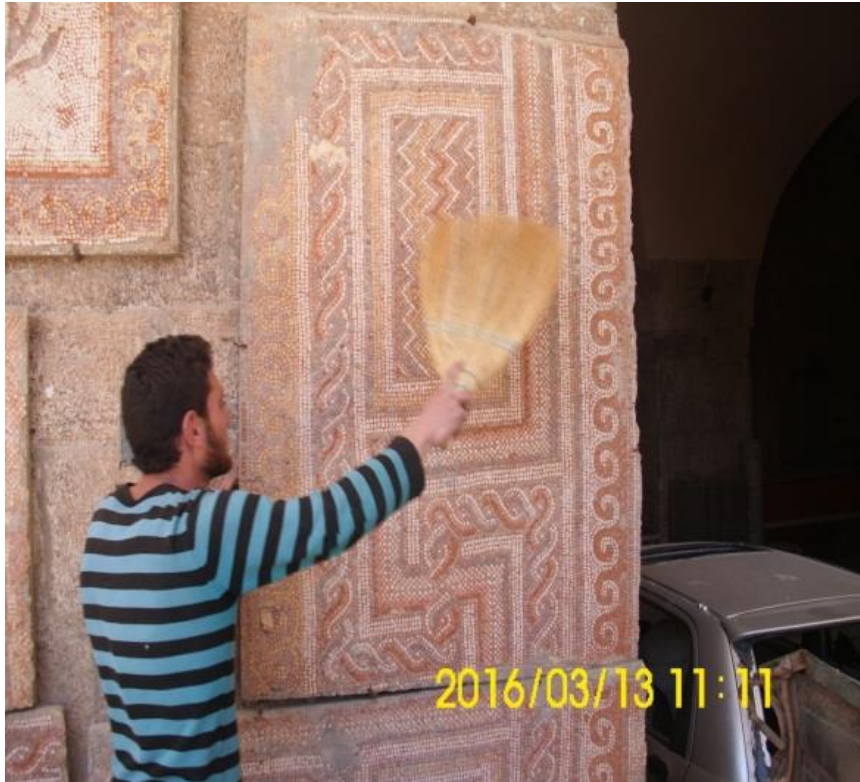
تنظيف قطع الفسيفساء قبل تغطيتها بالغراء الأبيض

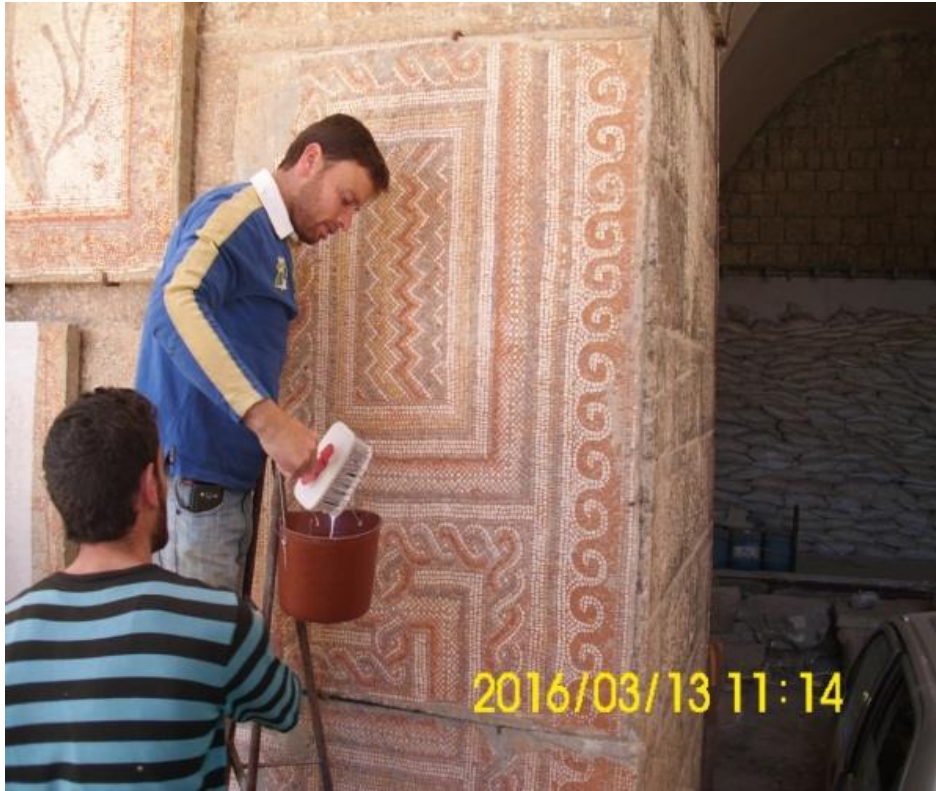
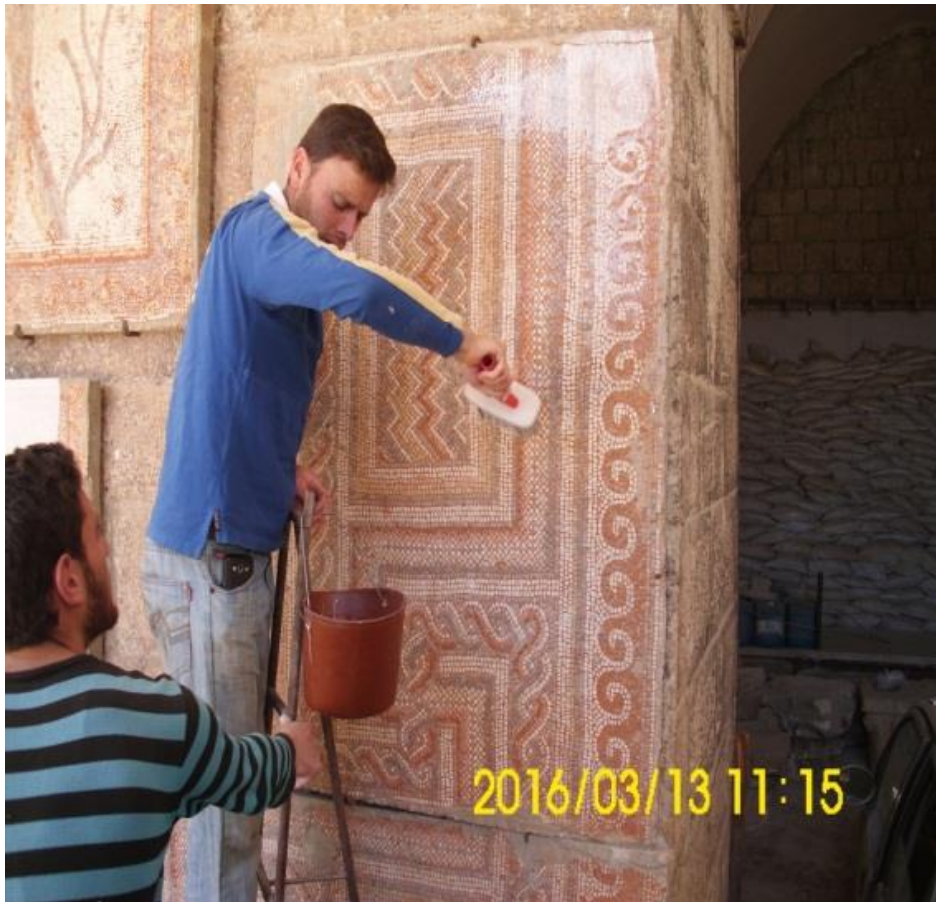
الطلاء بالغراء تمهيداً لتغطية القطع

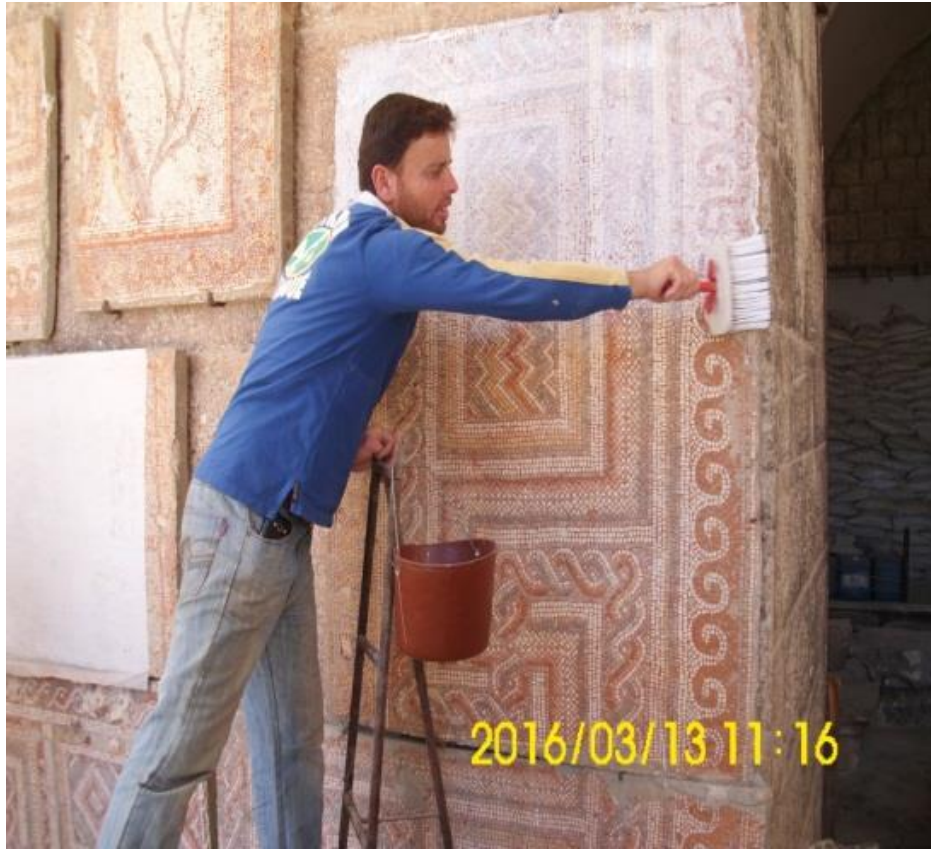
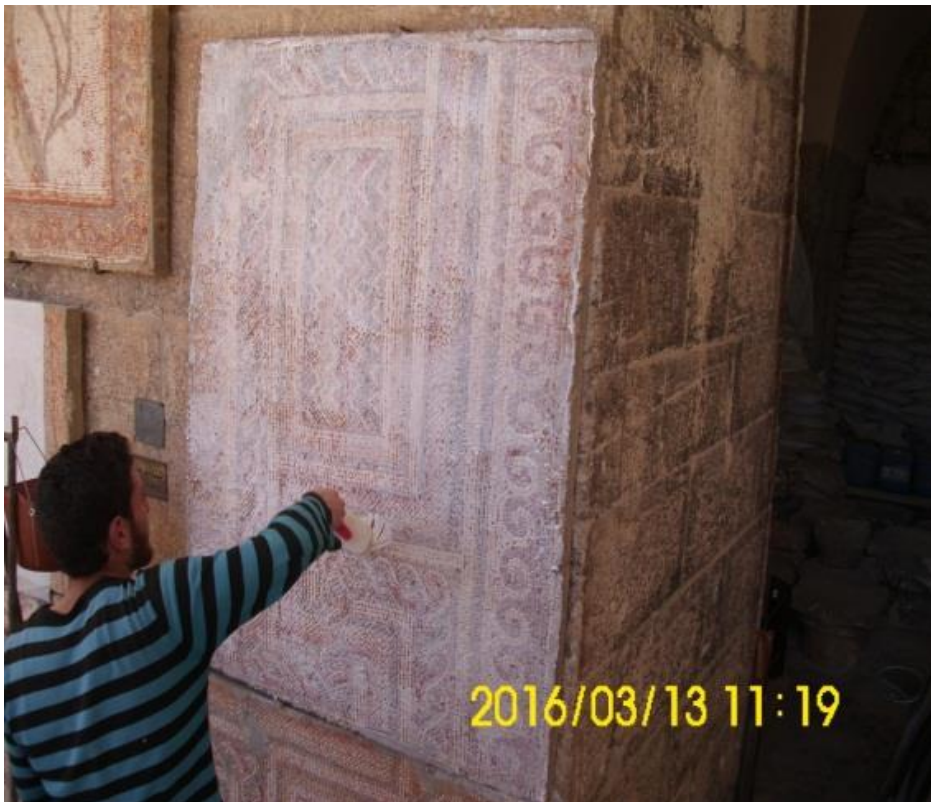
تغطية اللوحات بورق تايفك

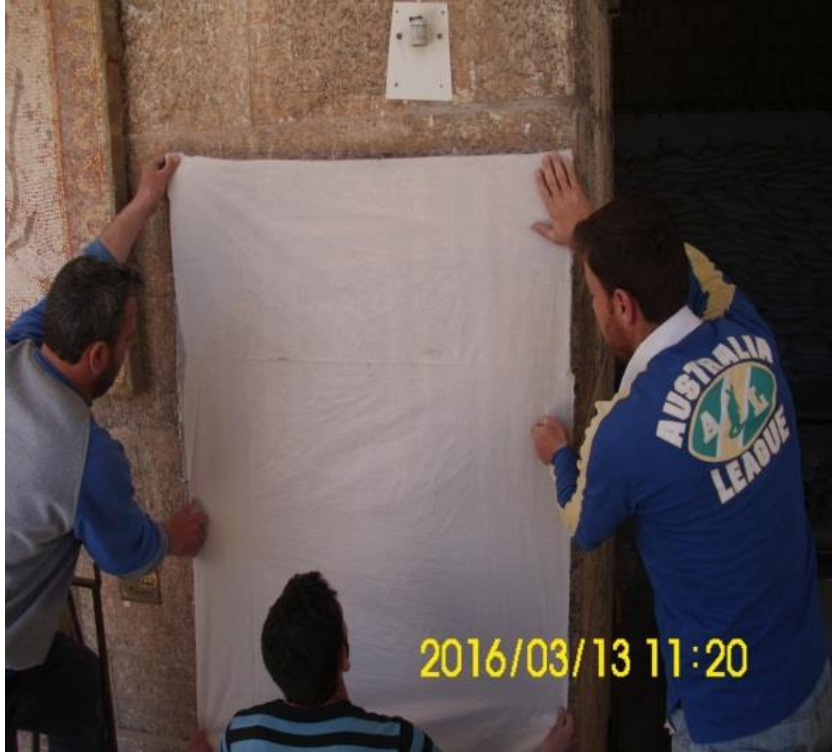
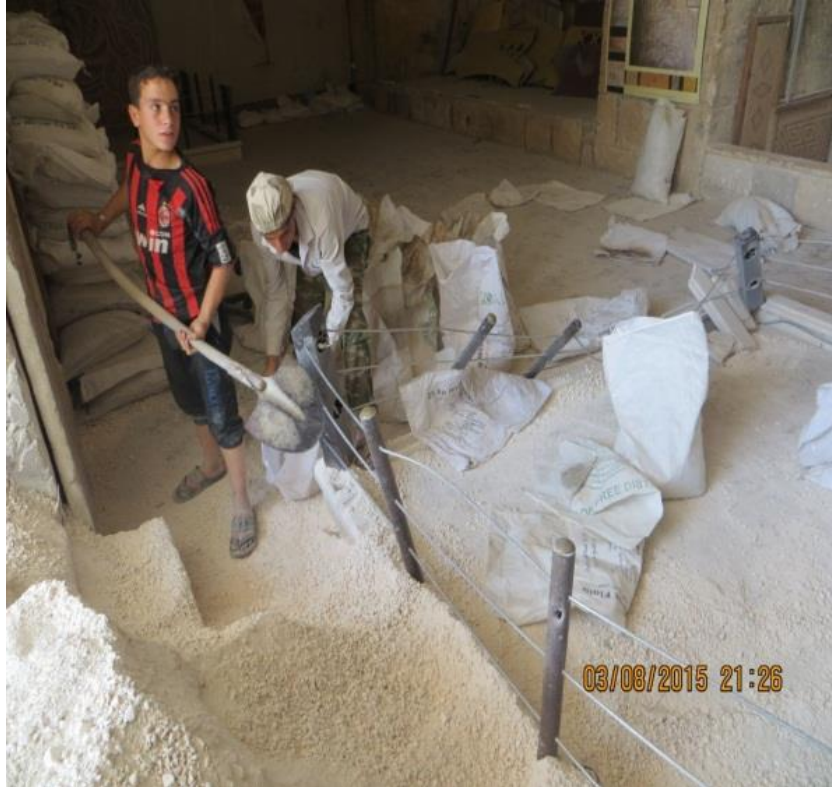
تعبئة أكياس الرمل لاستخدامها في حماية لوحات الفسيفساء

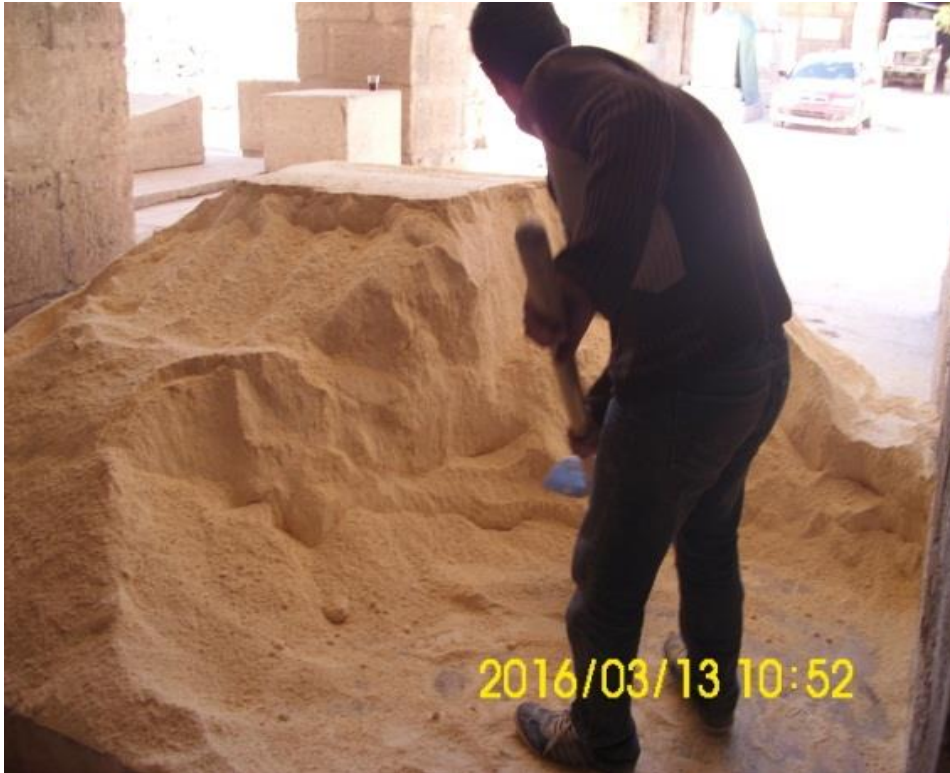
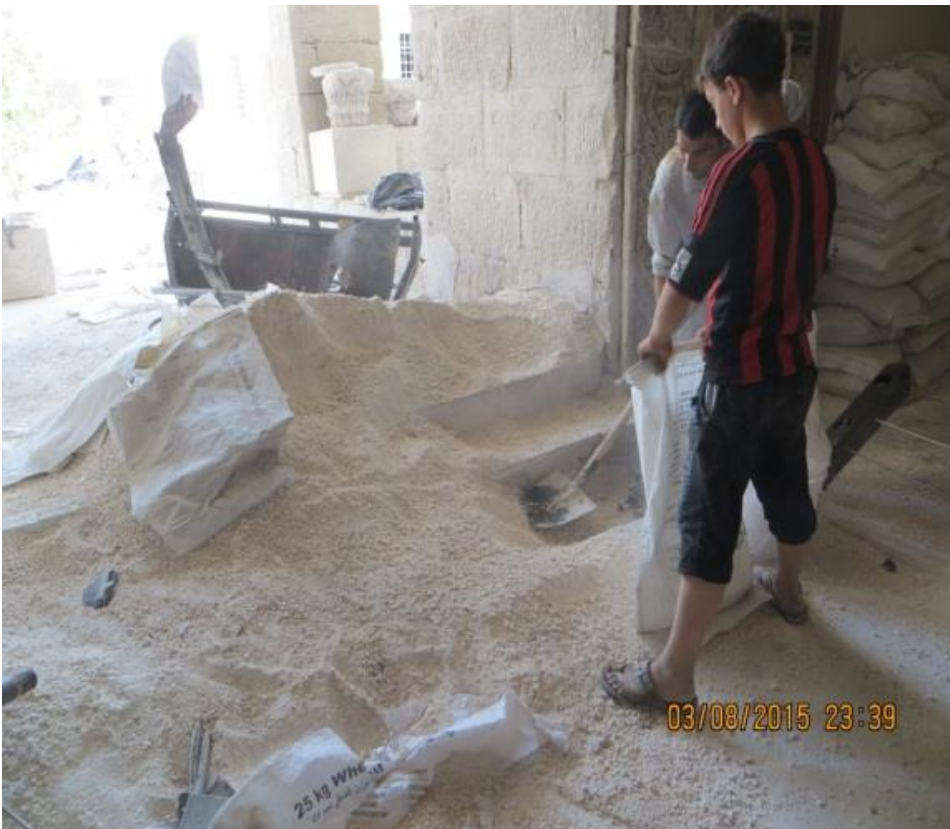
رص أكياس الرمل لحماية الفسيفساء

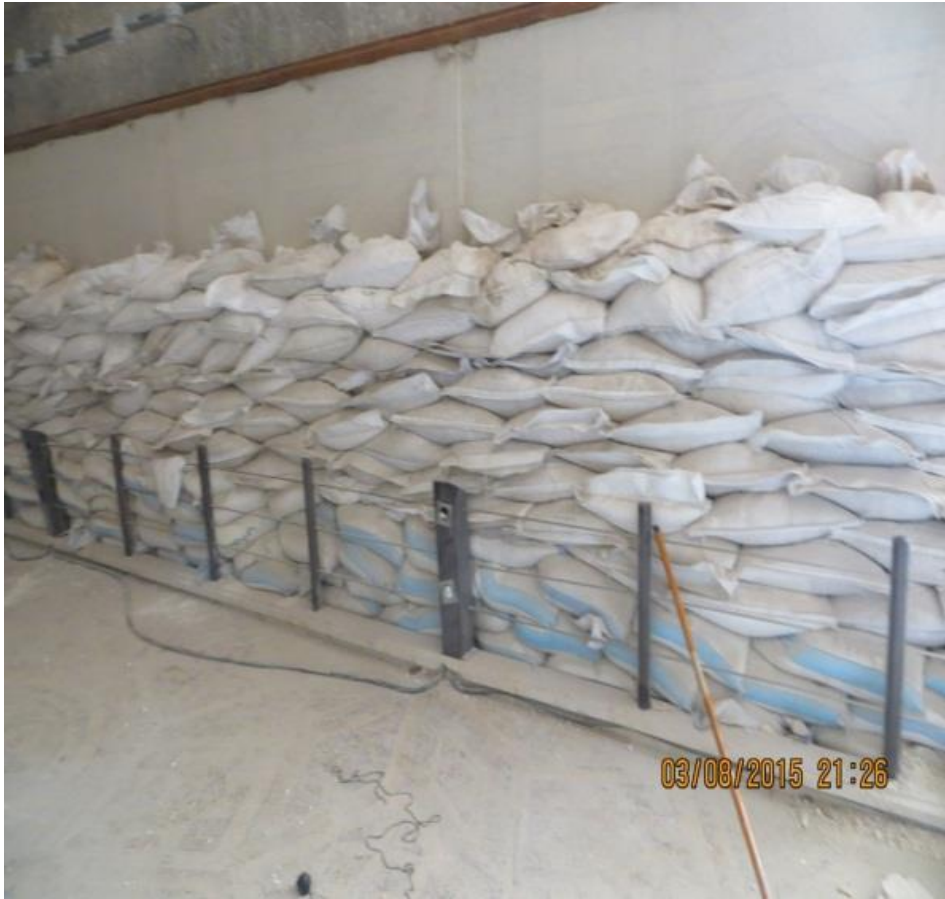
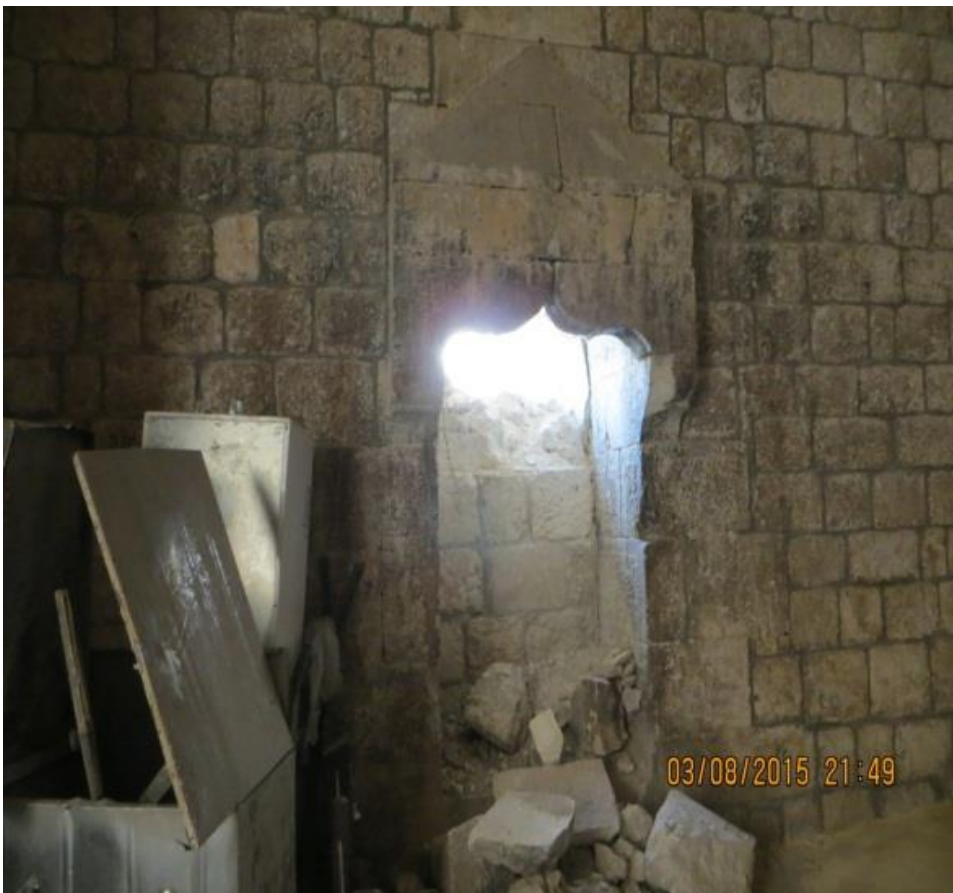
ترميم الأضرار الناتجة عن قذيفة هاون
