## "مبادرة حماية التراث" التابعة لمنظمة اليوم التالي

### مشروع المراقبين

### تقرير عن قلعة معرة النعمان

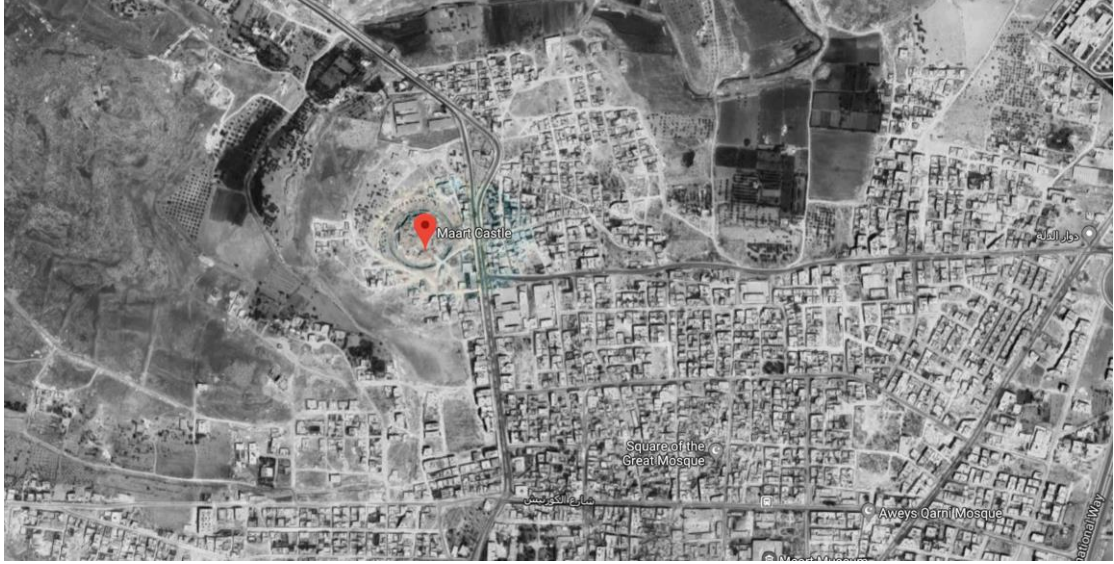
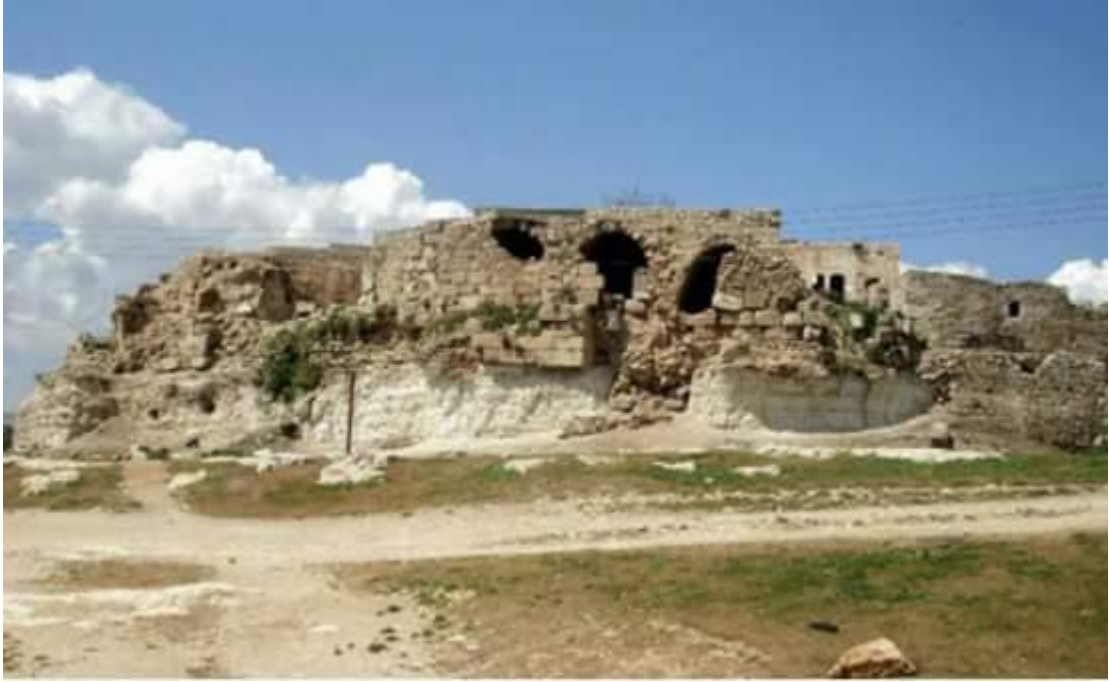
يعود تاريخ بناء القلعة إلى ما قبل العهد الروماني وكانت حصناً منيعاً على مر العصور لمدينة المعرة. وقد رمت في العهد الأيوبي بعد تعرضها للدمار من الخوارزمية والغزاة الصليبيين وقد وثق هذا الترميم بسطر كتابي نافر وبخط نسخي أيوبي كبير بطول 145هـ 30 سم وتم ذلك سنة 1234 ميلادية، كما ويلاحظ وجود أعمدة الروابط الاسطوانية الكلسية بين جدران الأبراج الدفاعية وقد زخرفت وجوها بزخرفة هندسية قوامها نجوم وأشكال أخرى.

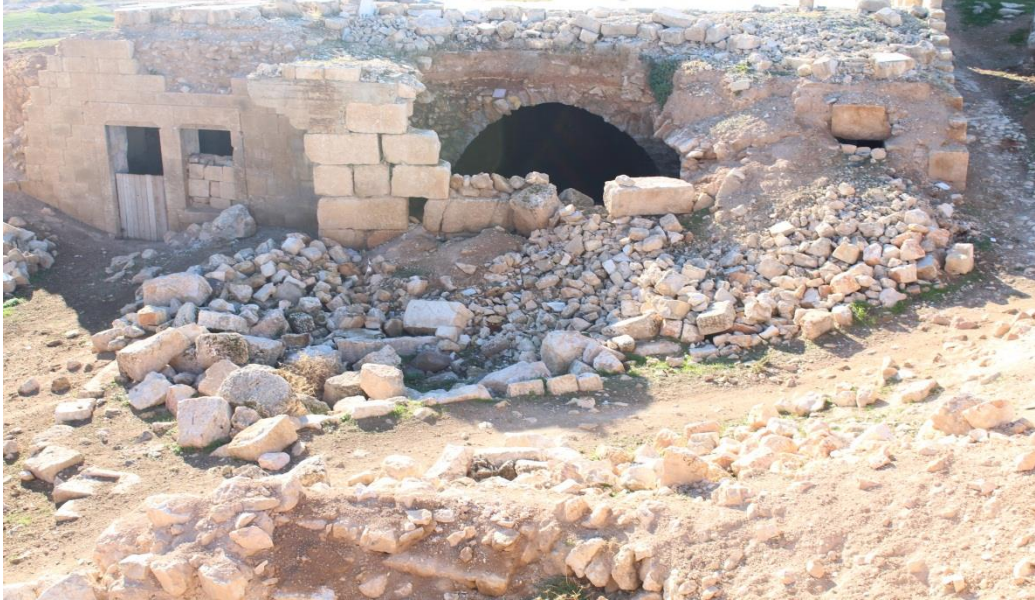
حيث يقطن القلعة حالياً عدد من المواطنين الذين قاموا بتشييد أبنية سكنية ضمن القلعة ورغم اخلاء القسم الكبير من الحي الشرقي إلا أن هناك عدد ضئيل من الأسر مازالت تقطن القلعة ويلاحظ أن معظم بيوت القلعة المهجورة والمسكونة قد حولها مالكوها الى حظائر للأغنام وزرائب للماشية، الأمر الذي غير معالمها الحضارية والتاريخية فضلاً عن انتشار الأوبئة والأمراض والجراثيم وغيرها.

ولم يكتف سكان القلعة بذلك بل راحوا وخلال السنوات الطويلة الماضية يعملون على تخريبها تخريباً من حيث اقتلاع بلاط الخندق وتغيير معالمها بالإضافة إلى تنفيذ الصرف الصحي بشكل عشوائي حيث راحت المياه المالحة والملوثة الناجمة عنه تتغلغل تحت جدران القلعة حتى أن خندق القلعة صار مقلباً لروث الحيوانات وفضلاتها فضلاً عن تحويل الخندق الذي يحيط بها الى مكب للنفايات.

قمنا نحن مركز حماية التراث الثقافي السوري بمتابعة وتوثيق هذا الصرح الحضاري العريق بشكل دوري وبدون انقطاع ومتابعة أعمال التخريب والعمل قدر الإمكان على الحد من عمليات التكسير والتنقيب وقد تم أيضا التواصل مع الفعاليات المحلية بهدف التعريف بأهمية هذه القلعة ومدى أهميتها السياحية والاقتصادية .....
