## "مبادرة حماية التراث" التابعة لمنظمة اليوم التالي

مشروع حماية المتحف معرة النعمان المرحلة الثانية

اعمال التدعيم والإصلاح الطارئة

اسم المشروع: مشروع حماية وتوثيق متحف معرة النعمان

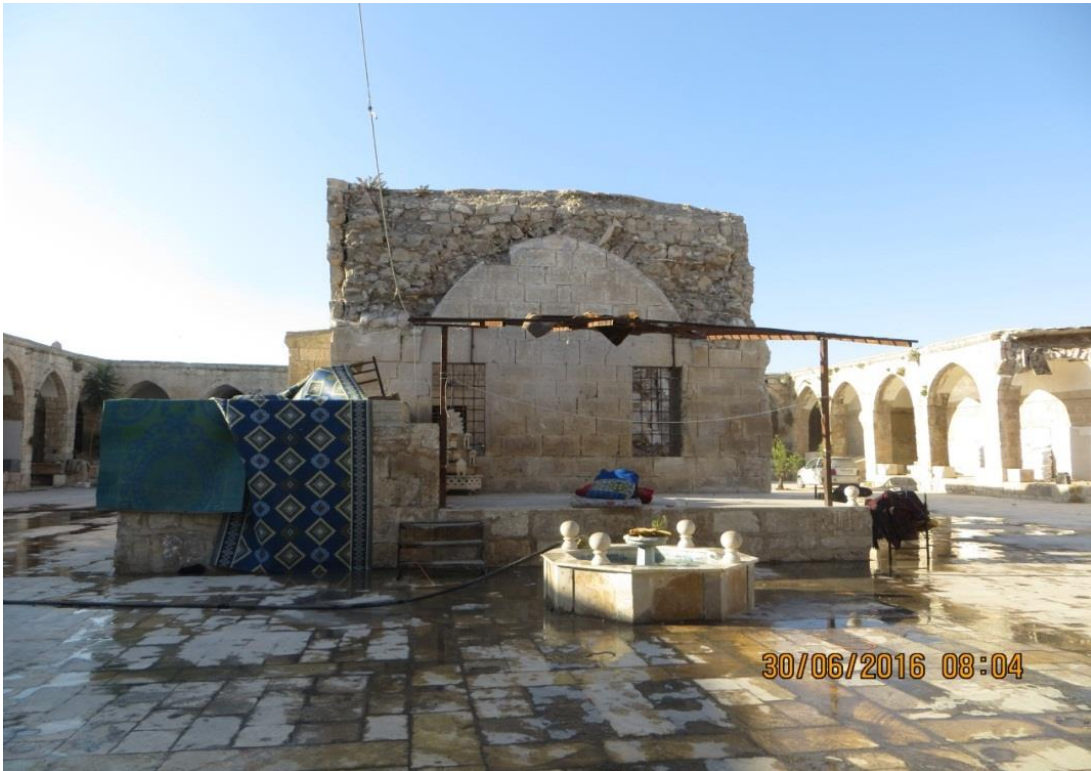
الجهة الغربية ويظهر فيها المسجد بعد إزالة بقايا القبة والتكية من الجهة الشمالية والجزء المتبقي من القبة بعد إزالة الجزء الضعيف

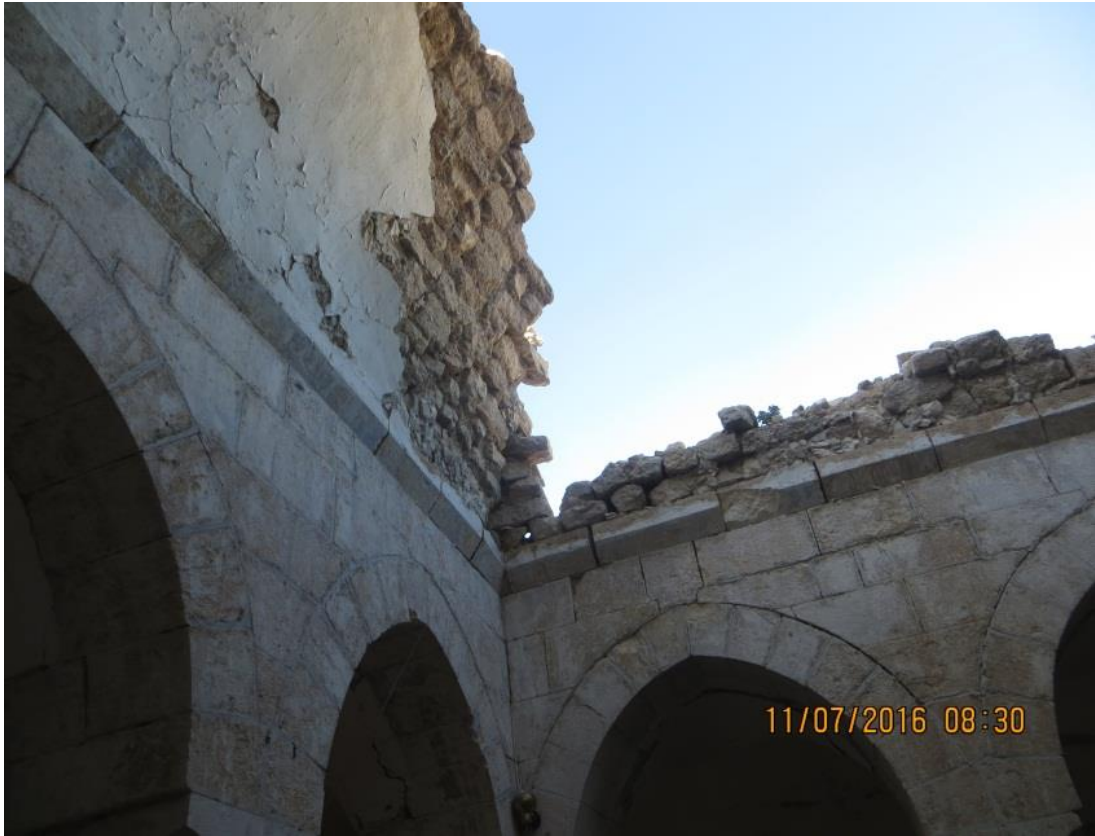
التكية من الداخل بعد إزالة بقايا القبة
