## "مبادرة حماية التراث" التابعة لمنظمة اليوم التالي

### مشروع المراقبين

### تقرير أولي عن تعرض متحف معرة النعمان

لغارة من الطيران المروحي 2015/6/15

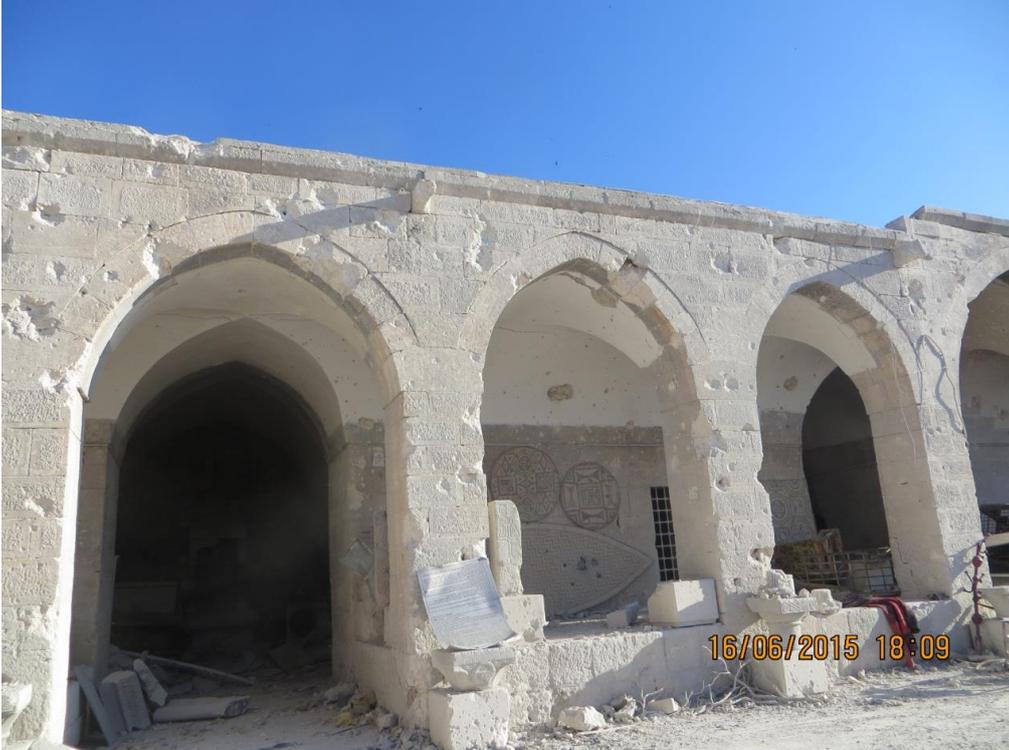
مدخل الجناح الاول

أضرار عظيمة لحقت بالمبنى تتمثل بشقوق وتكسر في الجدران نتيجة الضغط المرتفع الذي تعرضت له، وهناك حاجة ملحة لوقف انتشار الأضرار.
