## "مبادرة حماية التراث" التابعة لمنظمة اليوم التالي

### مشروع المراقبين

### تقرير عن جرن معمودية جميل

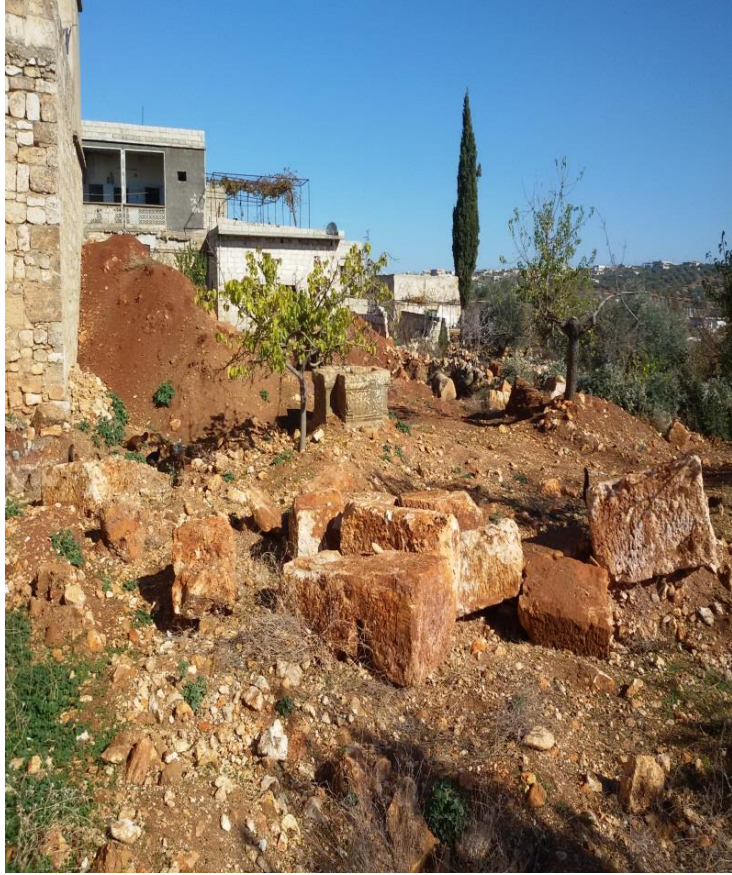
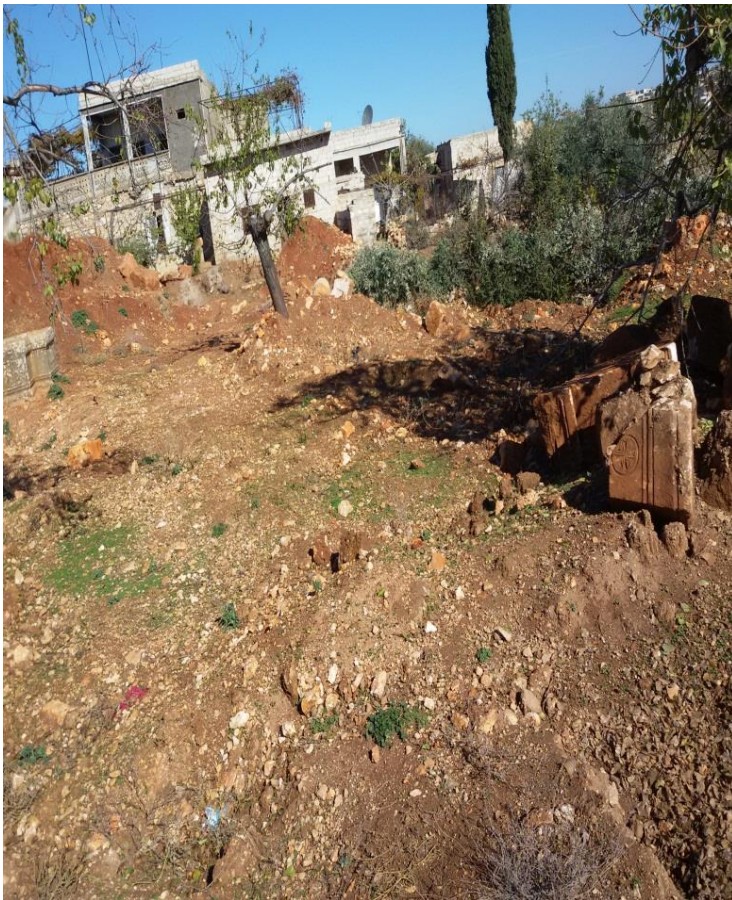
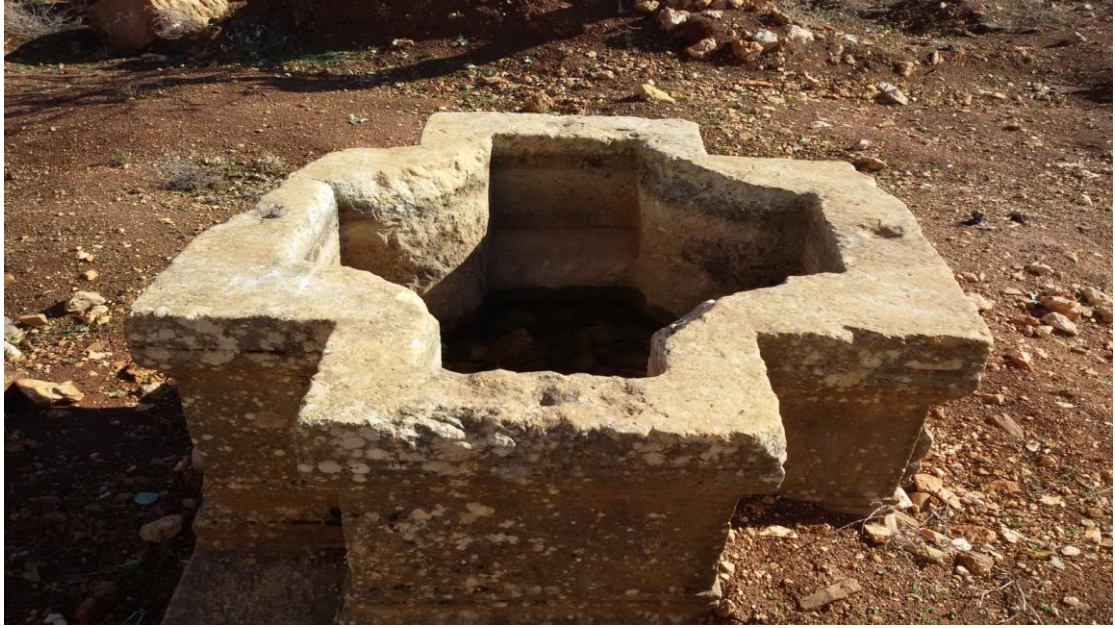
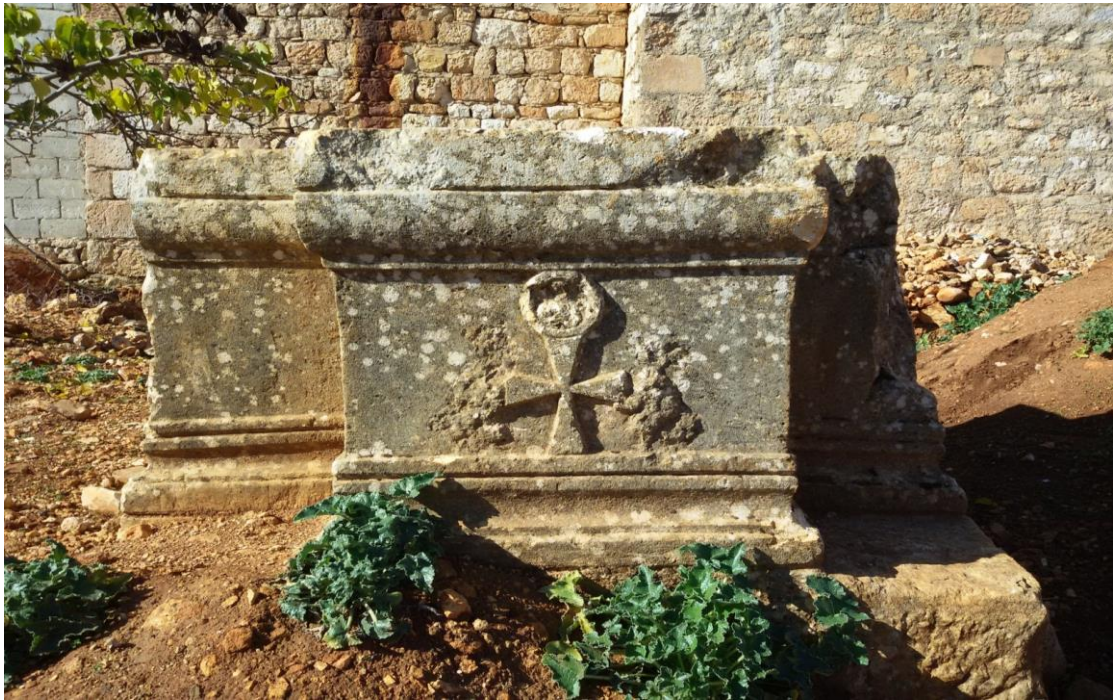
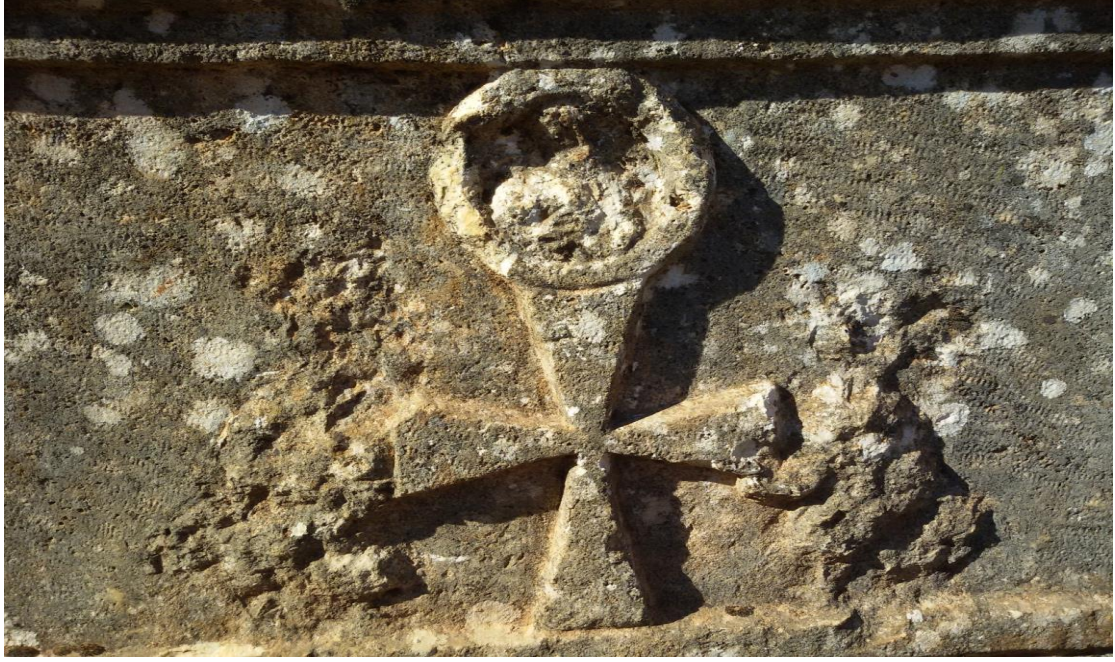
ويعتبر جرن معمودية جميل تحفة فنية بحد ذاته فهو منحوت على شكل صليب وكل اتجاه من الخارج مرسوم عليه نقش يختلف عن الآخر، فمن الجهة الشرقية نقش عليه صليب بارز ويتصل به من الأعلى دائرة يوجد بداخلها منحوتة تمثل مريم العذراء

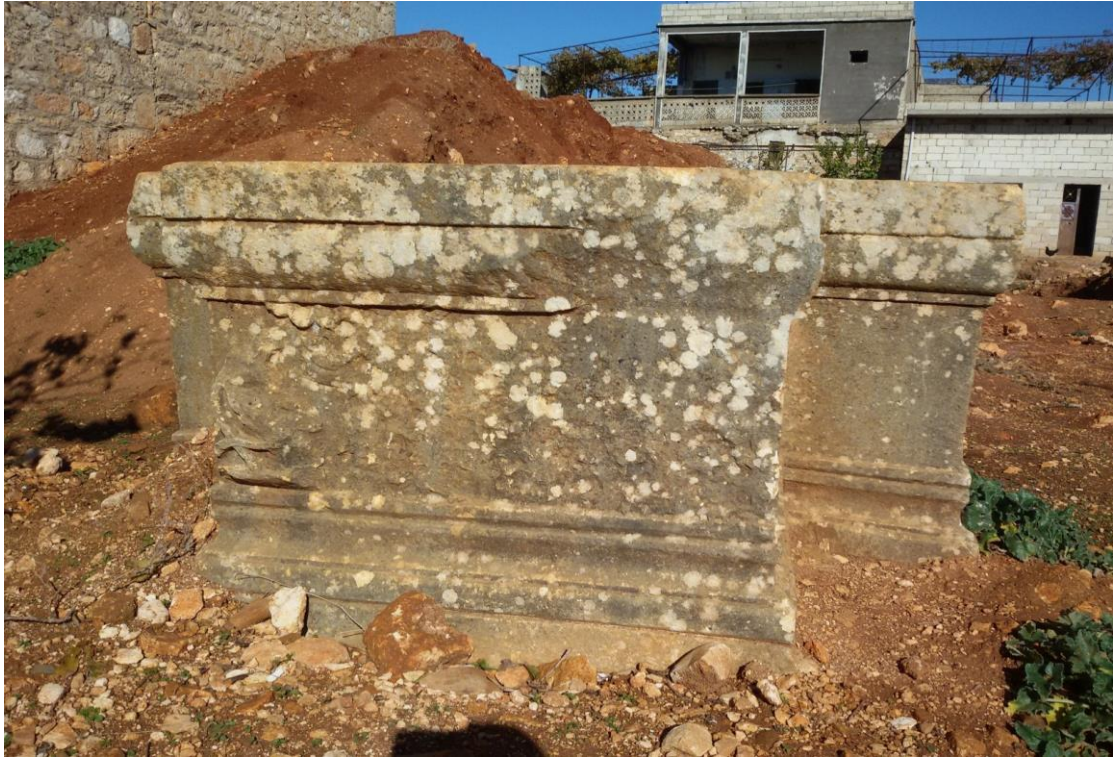
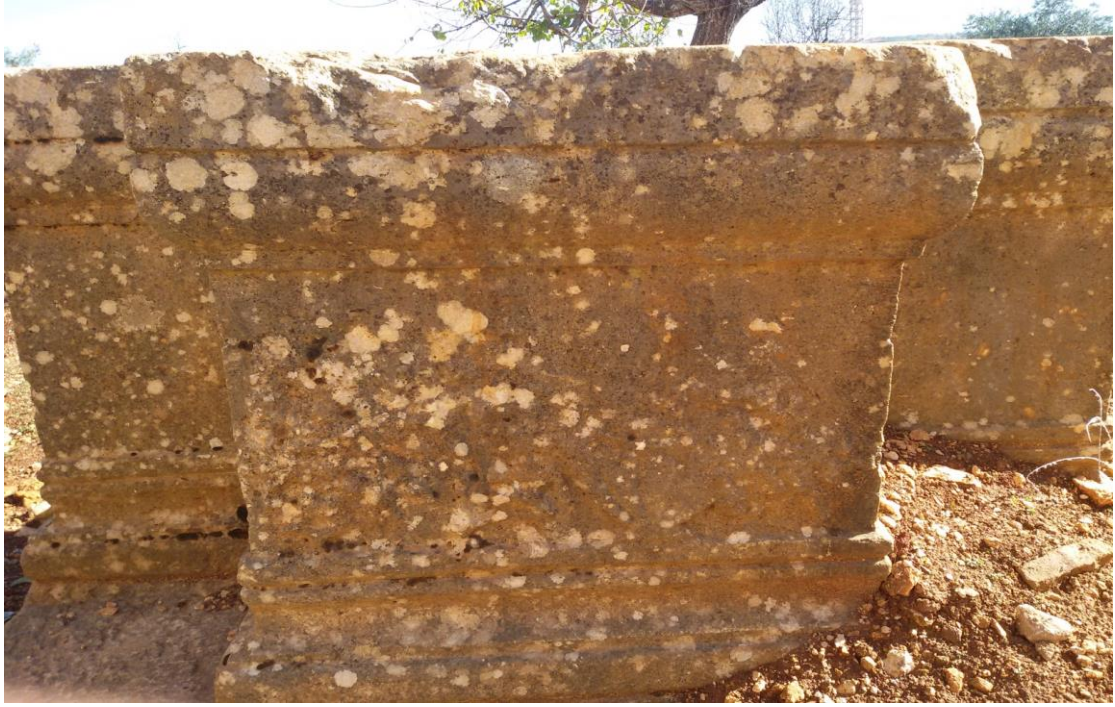
ومن الجهتين الجنوبية والغربية زخارف نباتية وهندسية طمست معالمها مع الزمن

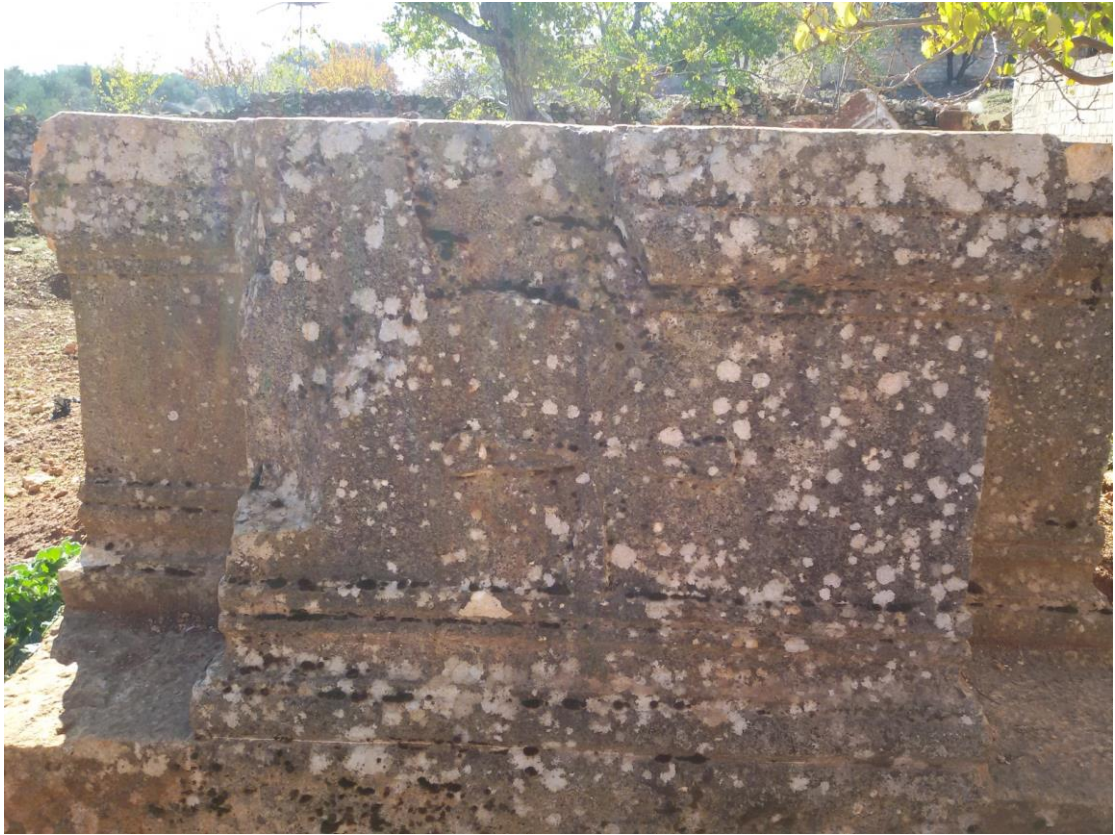
ومن الجهة الشمالية نقش صليب

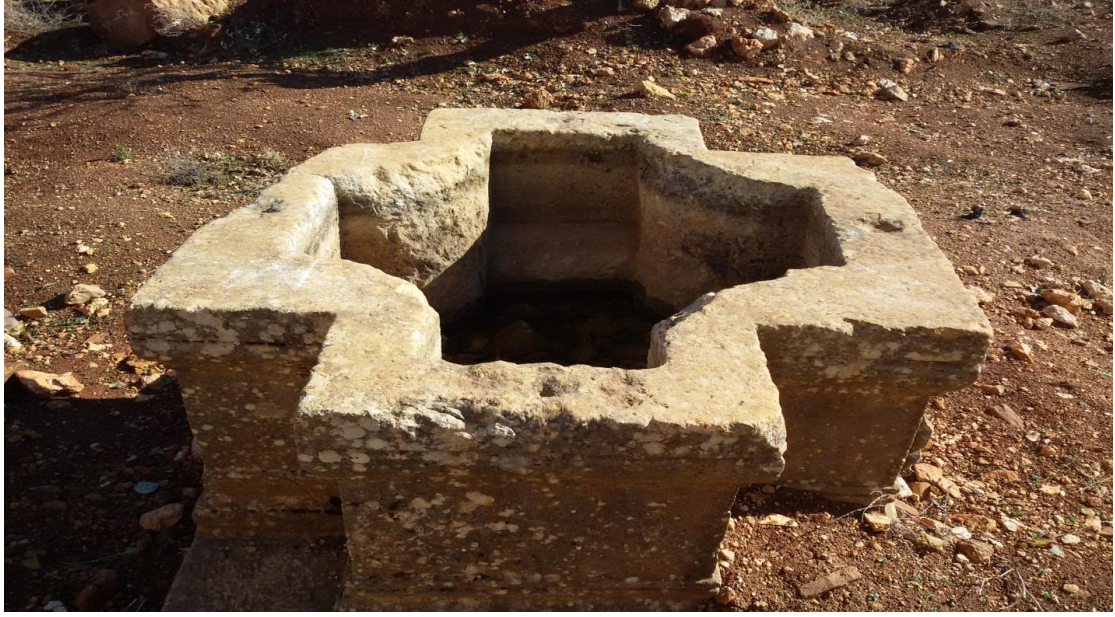
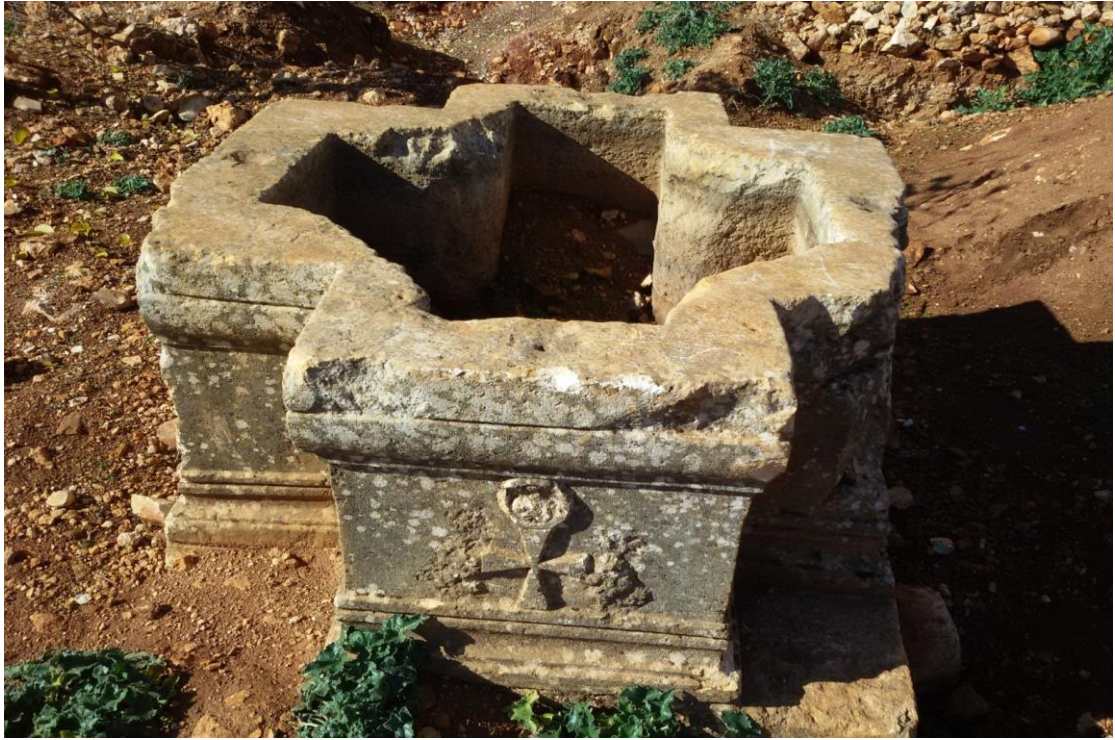
يكتسب هذا الجرن أهمية أثرية كبيرة لأنه فريد من نوعه في الشمال السوري من حيث الحجم والشكل بالإضافة إلى دقة صنعه فهو تم صنعه على شكل صليب بشكليه الداخلي والخارجي

تتراوح مساحته حوالي 2x2 م وارتفاعه الظاهر من فوق الأرض/1,5/م تصل سماكة حوافه إلى /25سم/ وعمقه من الداخل /1,5/م

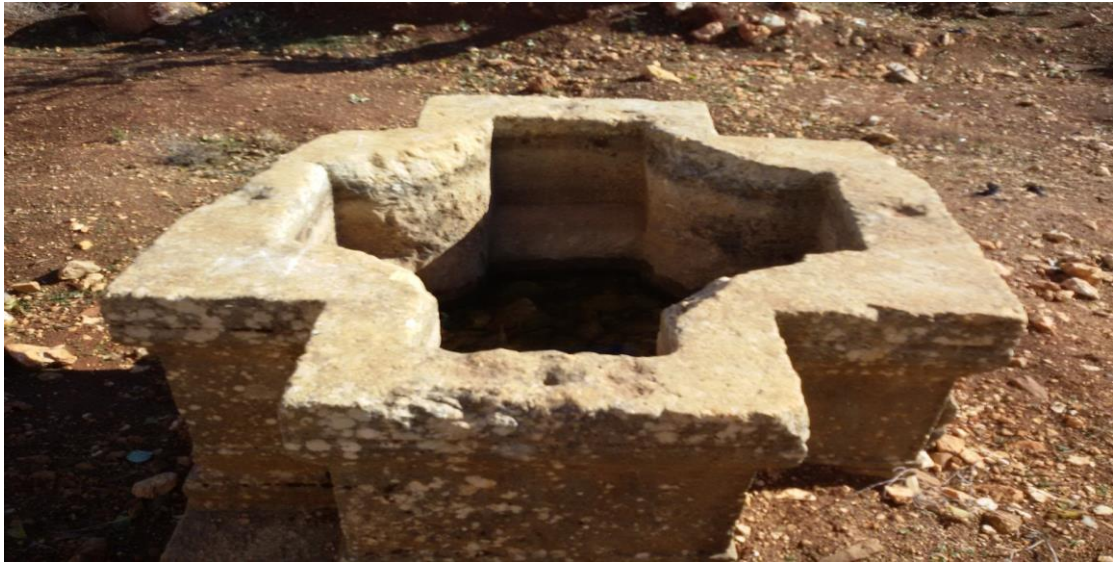
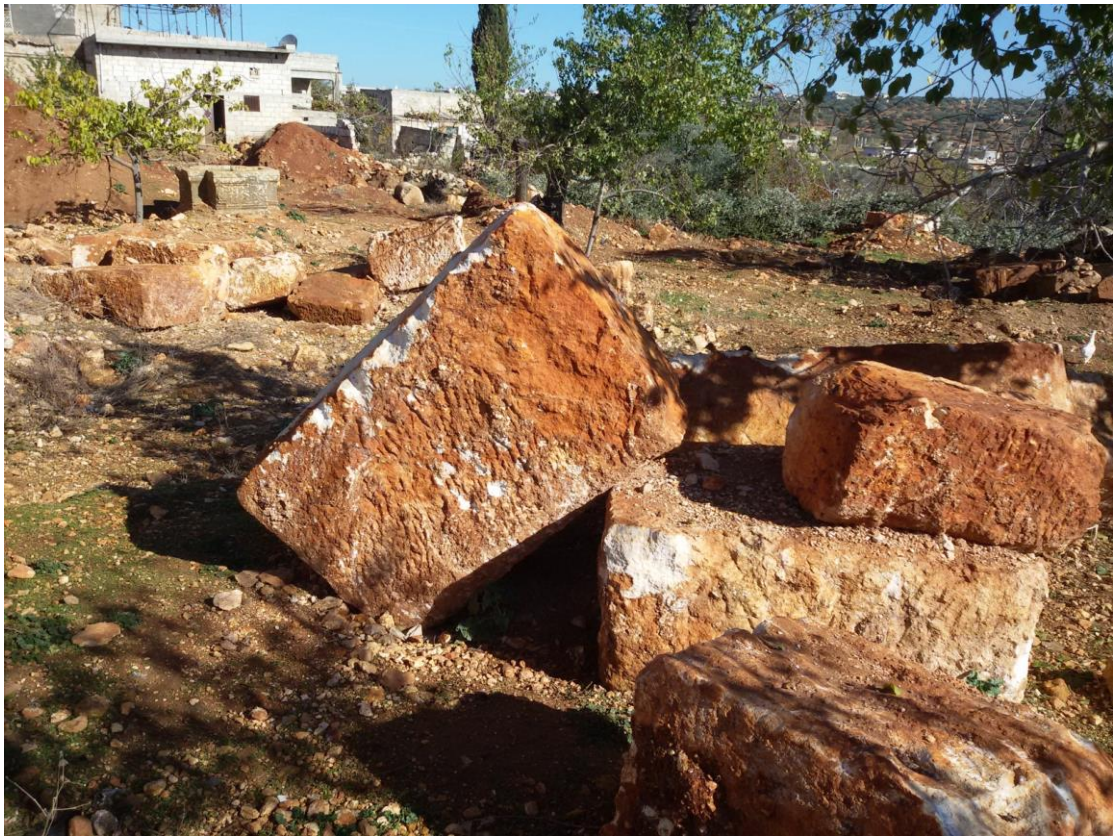
وعلى عمق نصف متر من الداخل يأخذ شكل دائرة قطرها /1م/ تتناقص تدريجيا باتجاه القعر لتصبح /25سم/ وقد تعرض الموقع المحيط به لعمليات تنقيب عشوائية واسعة أدت الى طمس جميع المعالم الأثرية المحيطة به ومما أدى إلى اندثار الكنيسة بشكل تام

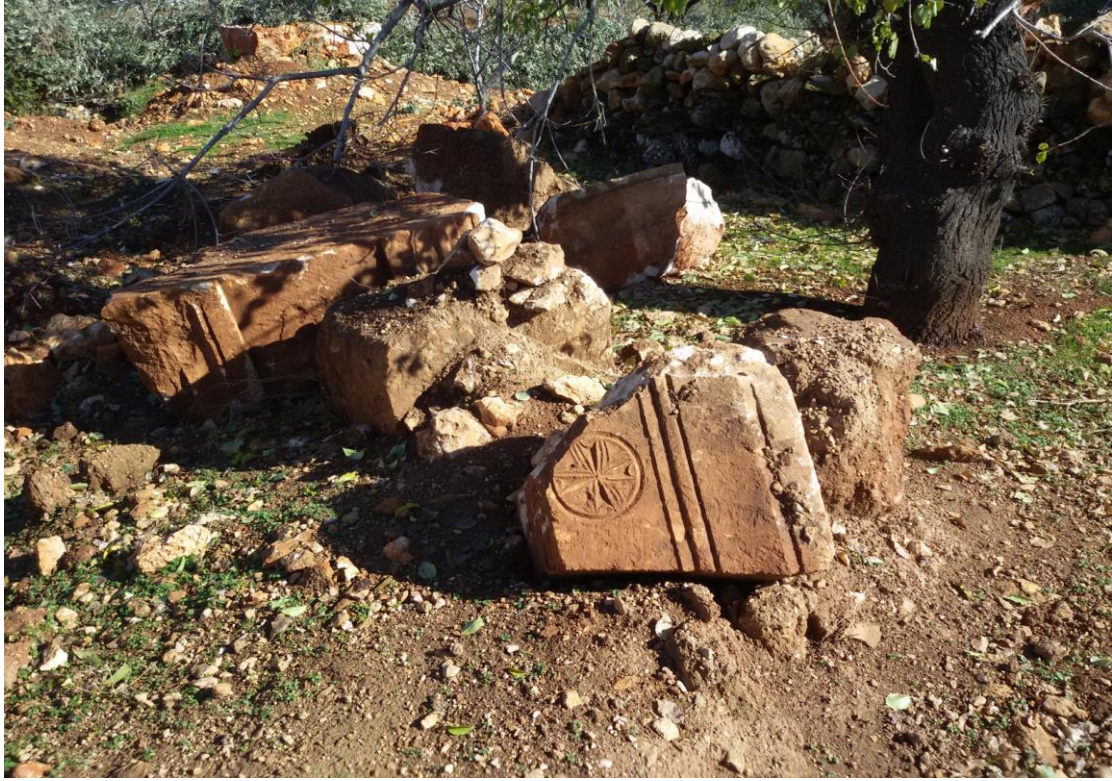
كما تعرضت بعض الحجارة للكسر أثناء عمليات التنقيب وهي تحتوي على نقوش اثرية
