## "مبادرة حماية التراث" التابعة لمنظمة اليوم التالي

مشروع حماية المتحف معرة النعمان المرحلة الثانية

اعمال التدعيم والإصلاح الطارئة

اسم المشروع: مشروع حماية وتوثيق متحف معرة النعمان

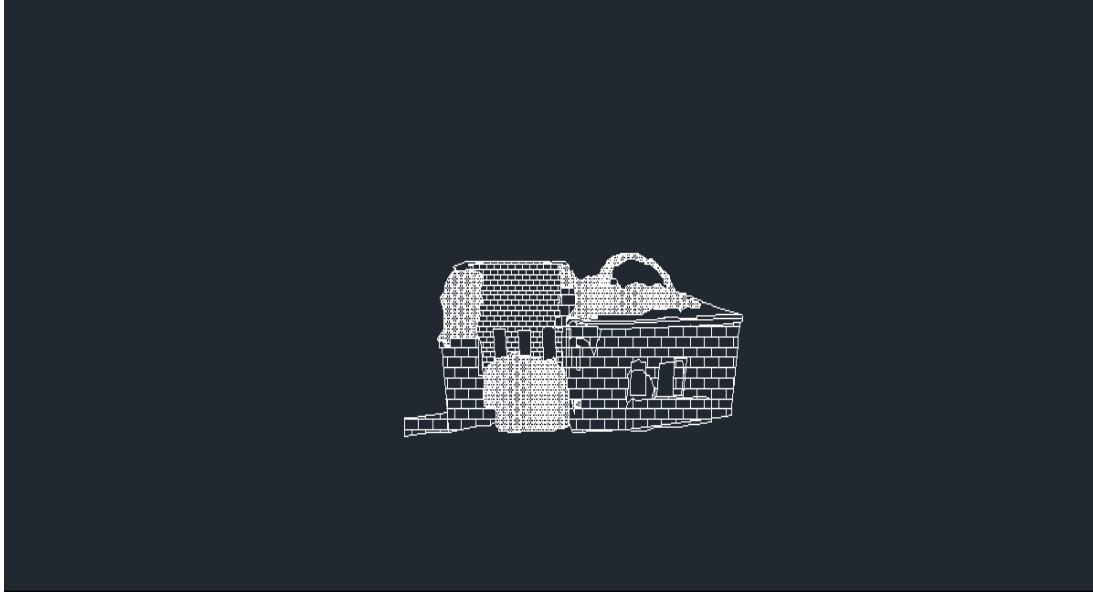
المسجد من الجهة الجنوبية قبل ازالة الجزء العلوي المتبقي من القبة

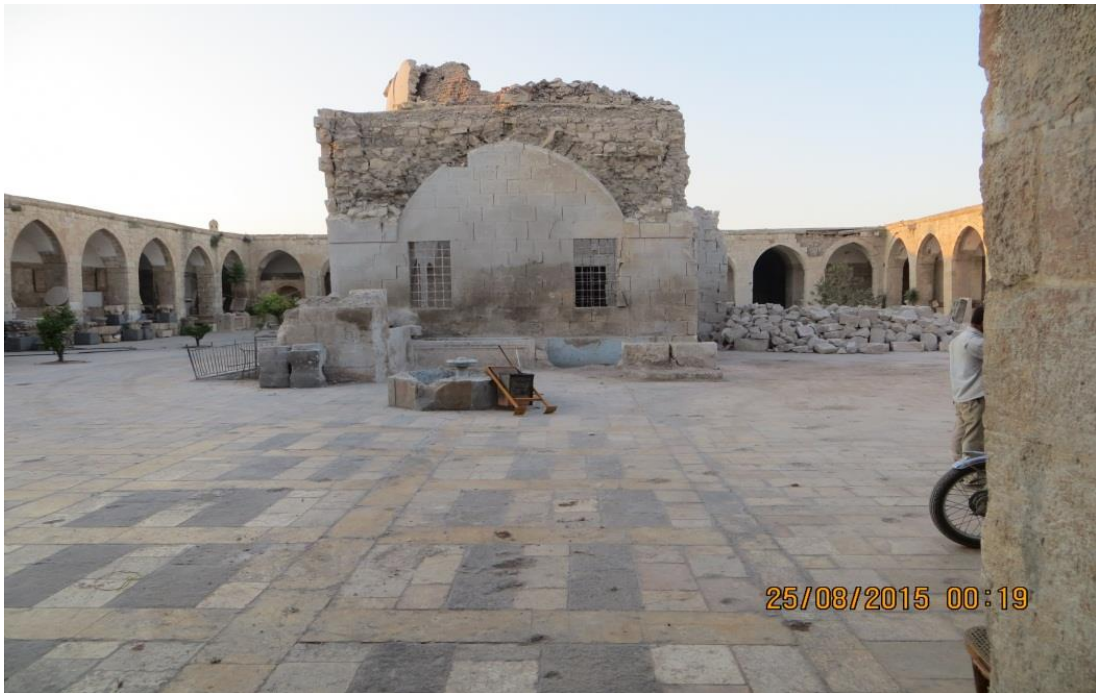
المسجد من الداخل ويظهر الجزء الذي تم إزالته

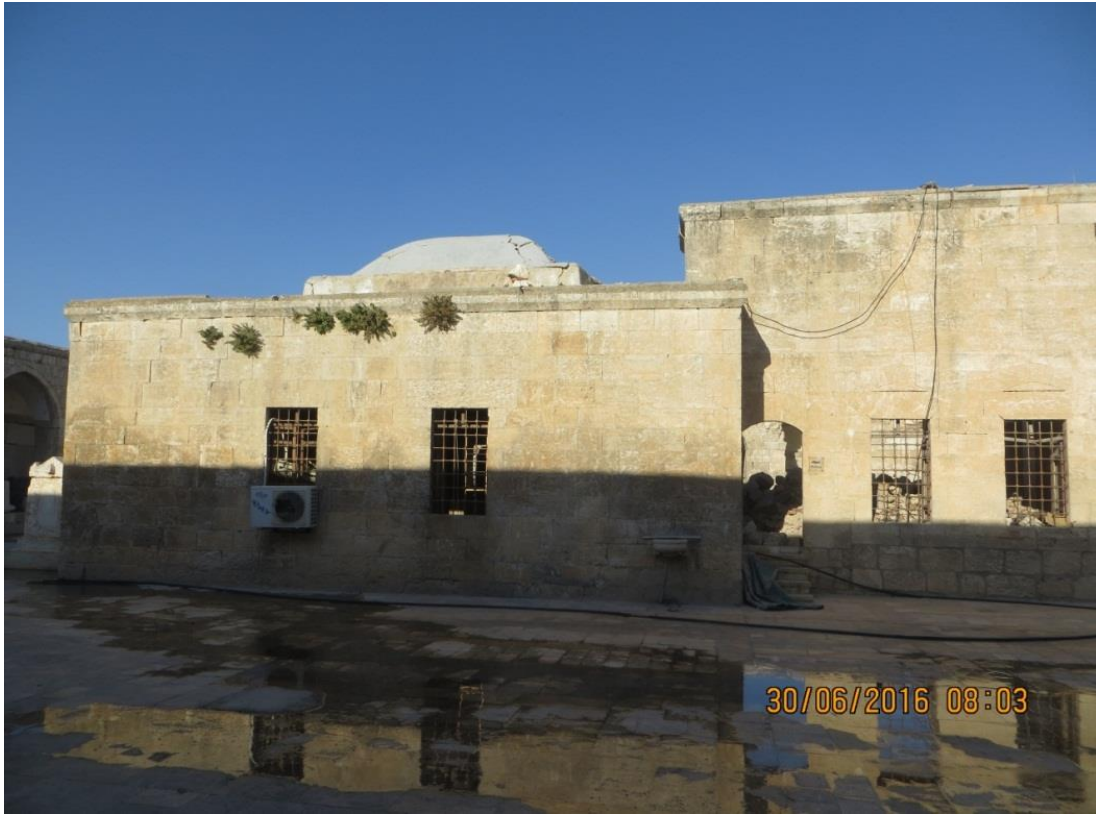
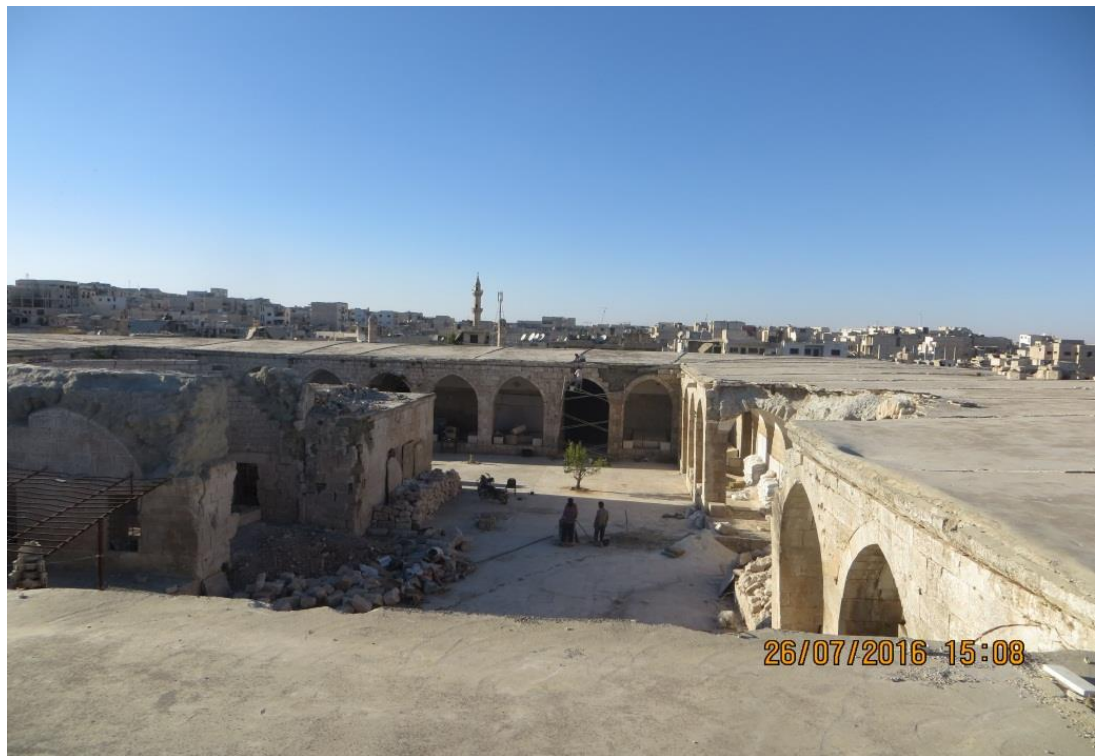
إزالة ما تبقى من قبة التكية

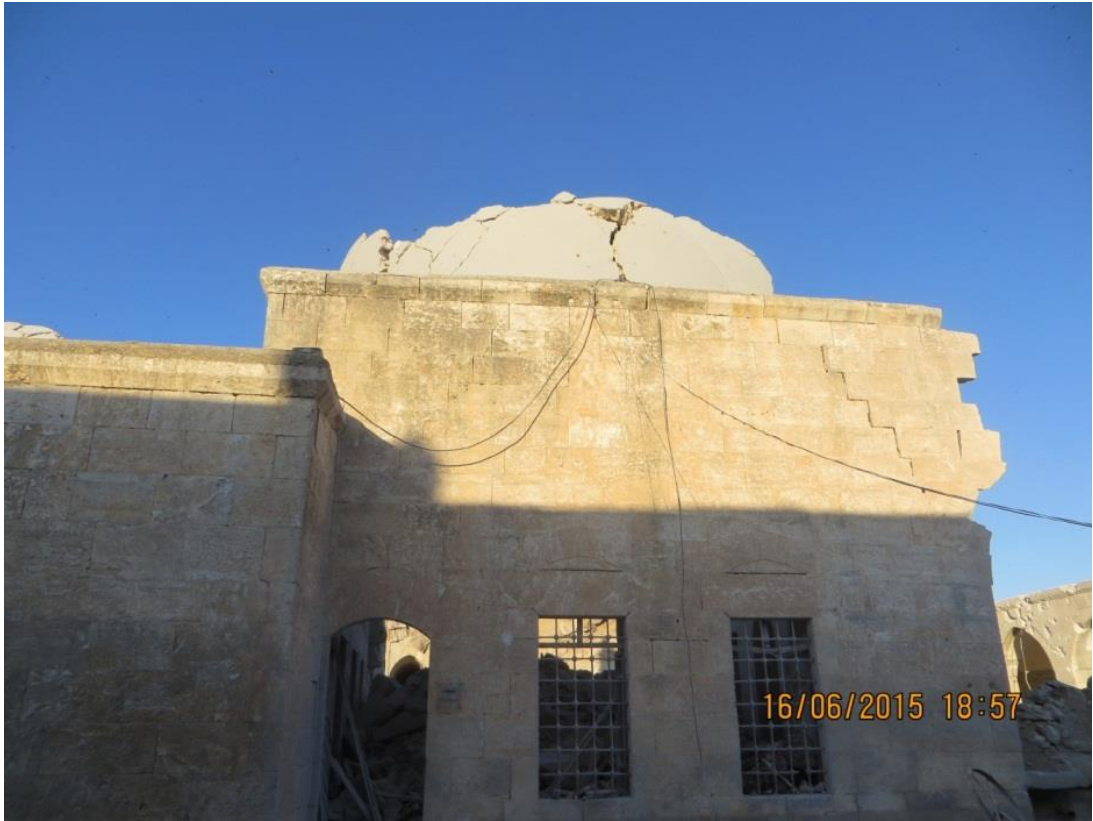
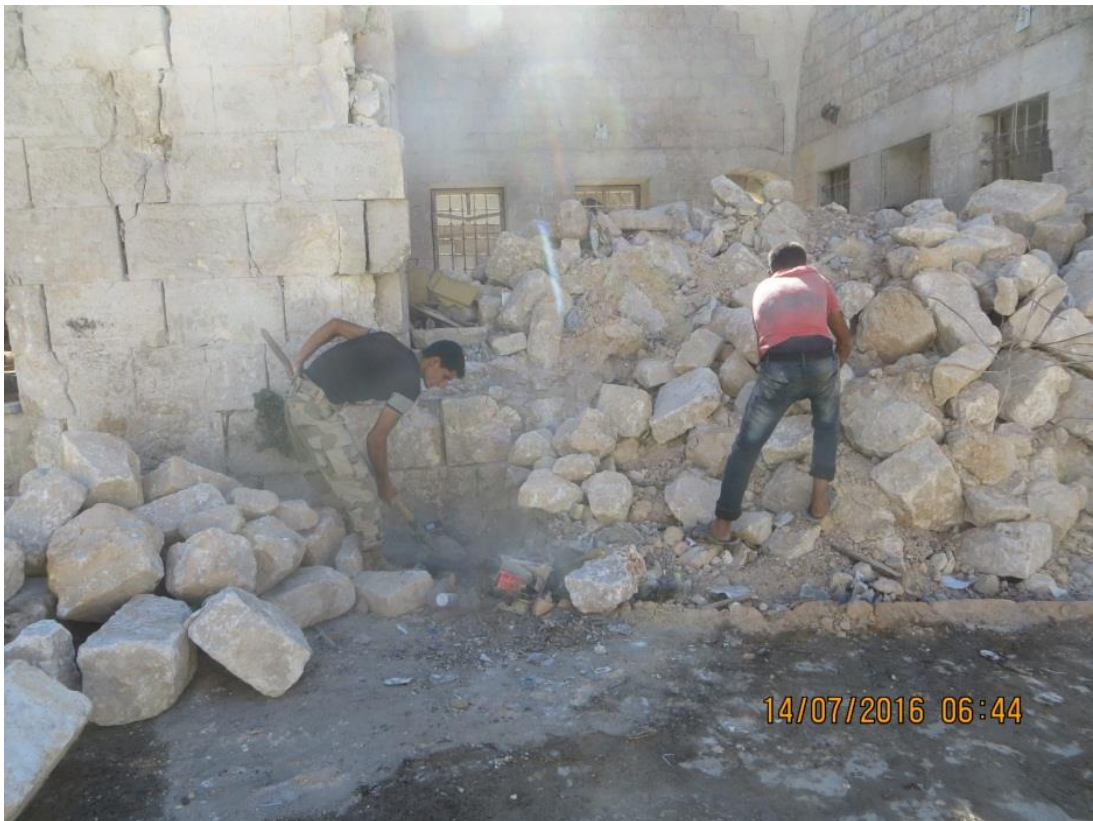
أعمال فرز الحجارة وترحيل النقاض

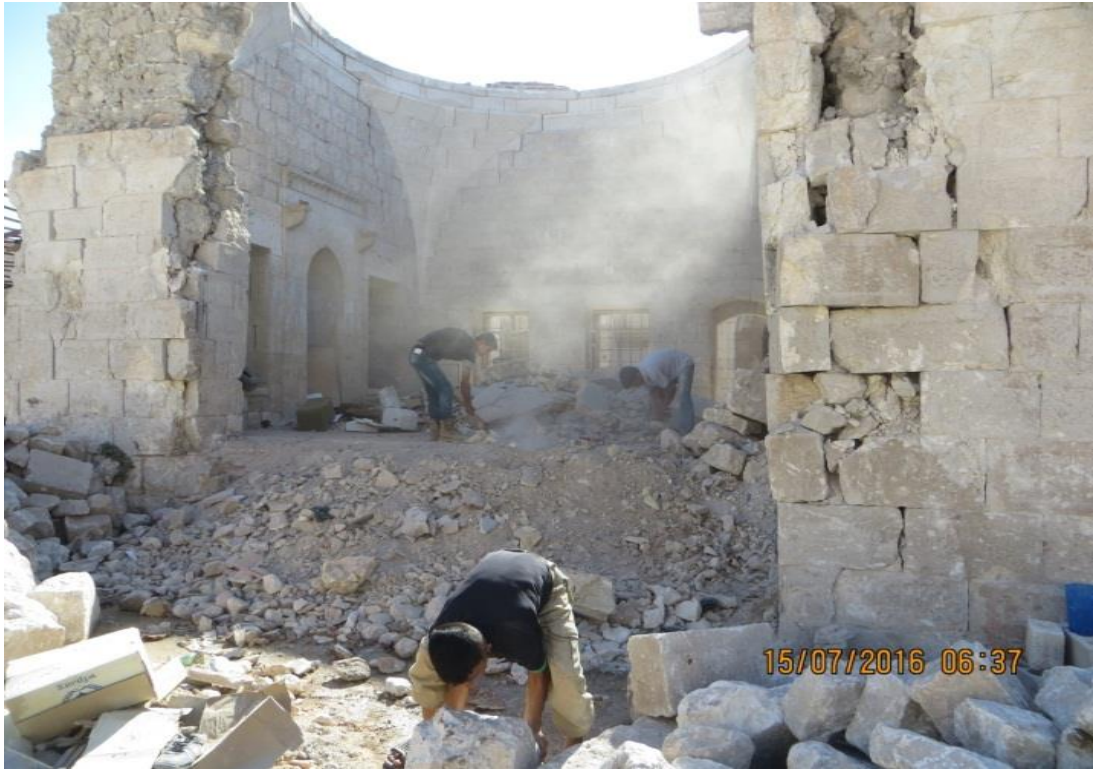
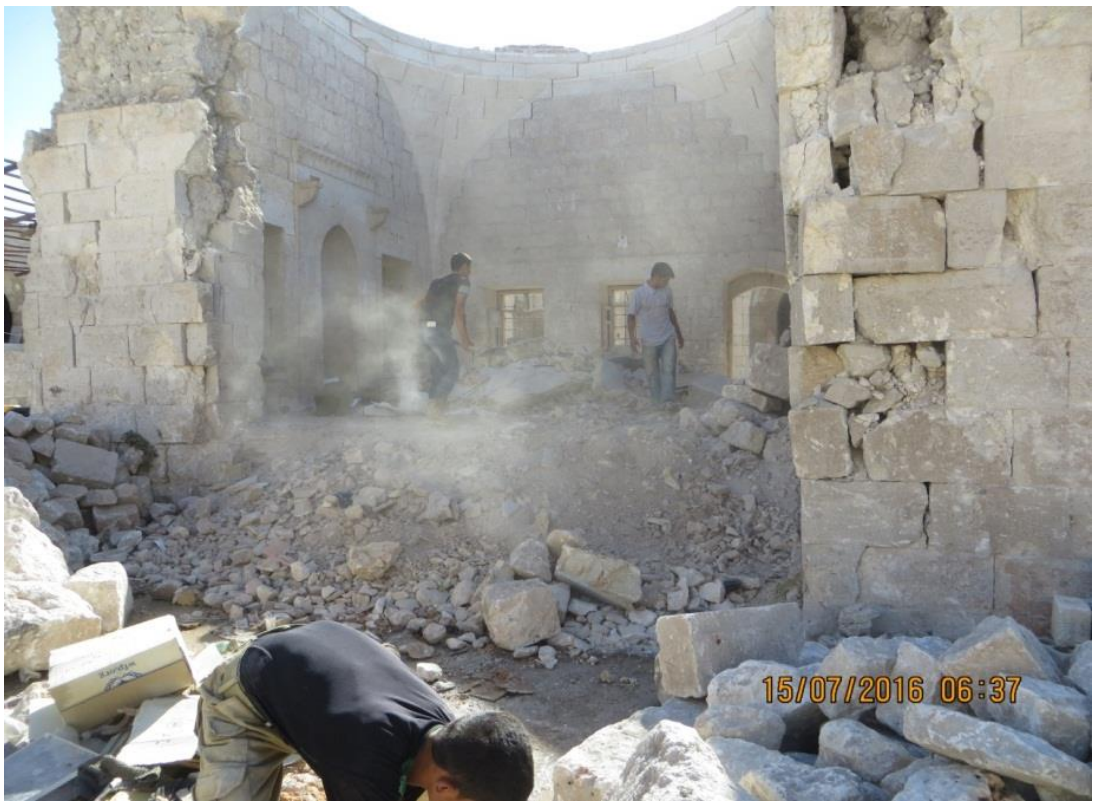
التكية من الداخل والأضرار التي تعرضت لها أثر الاستهداف بالبرميل المتفجر

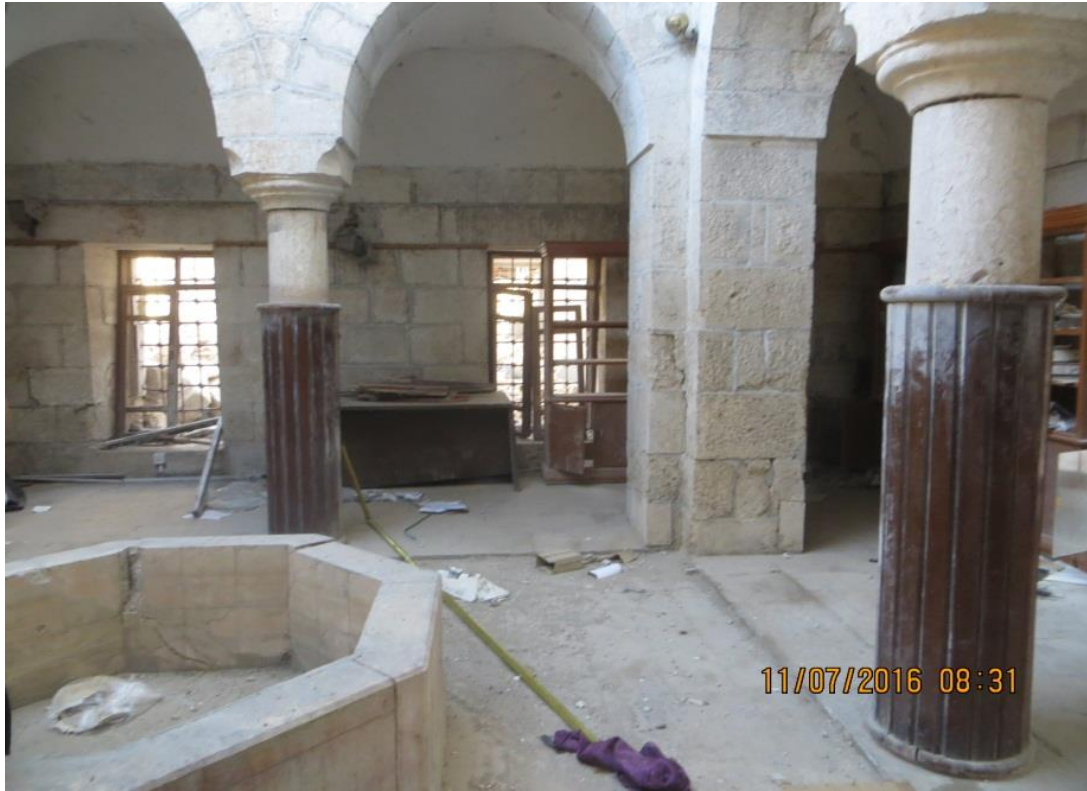
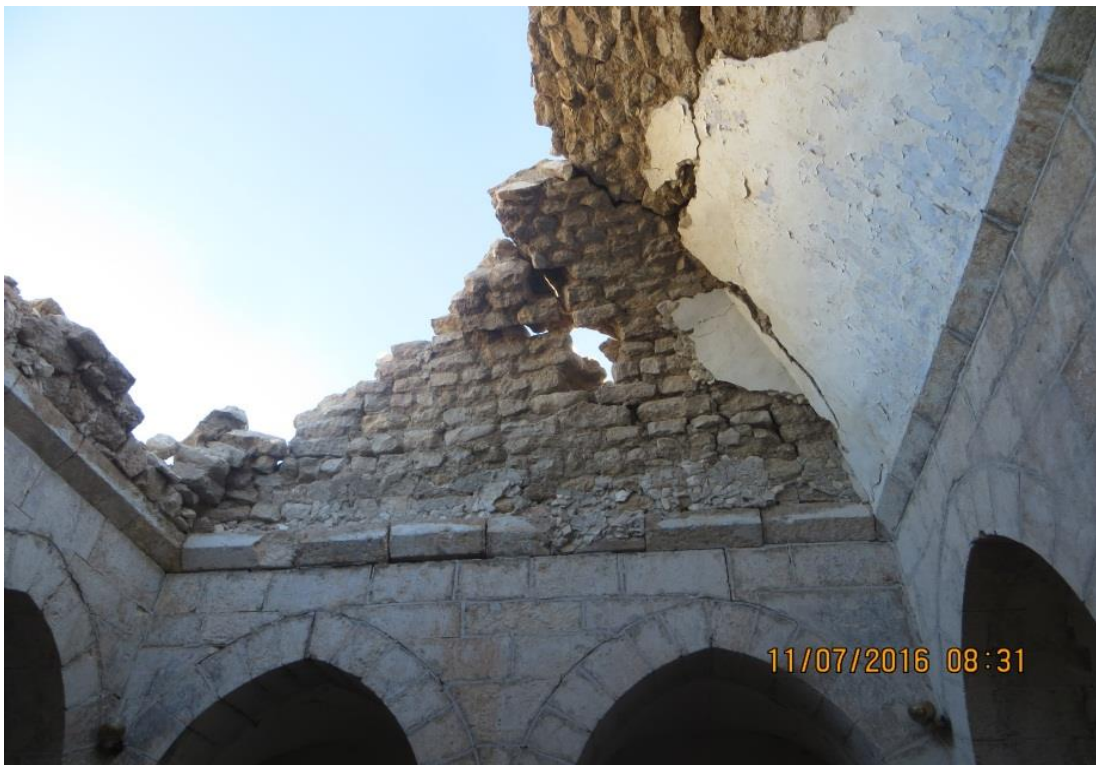
التكية من الداخل بعد إزالة بقايا القبة

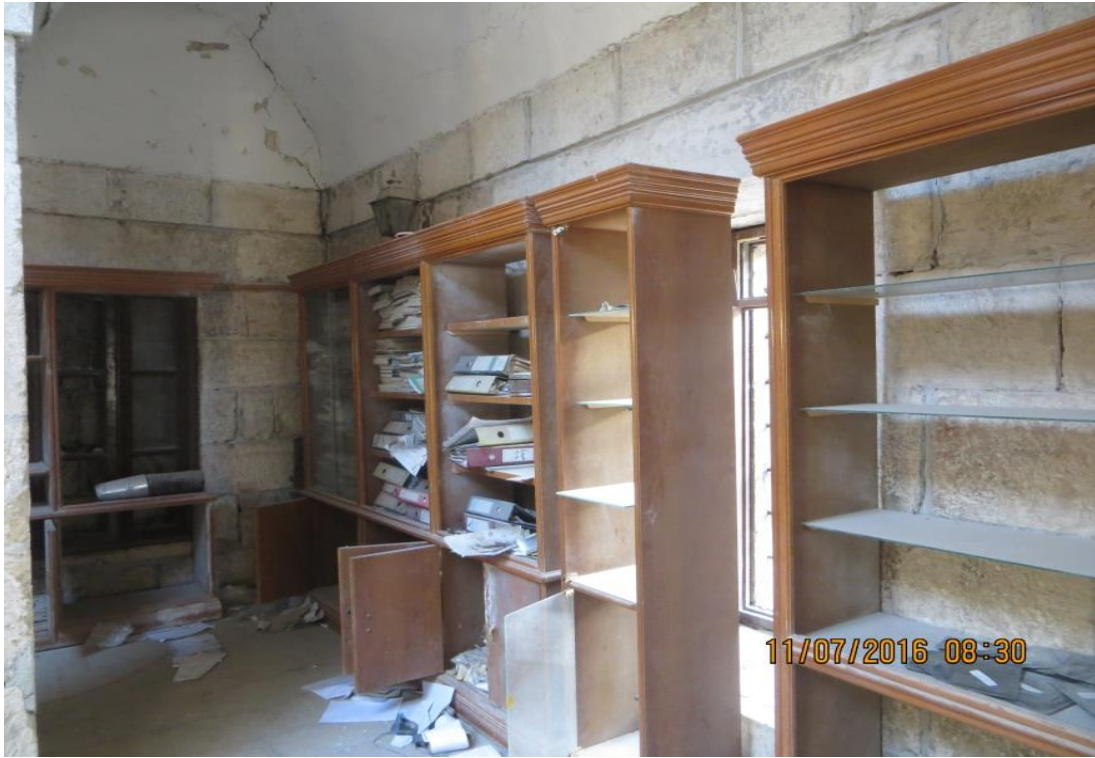
تأشير الاجزاء التي يجب أزلتها من قبة التكية

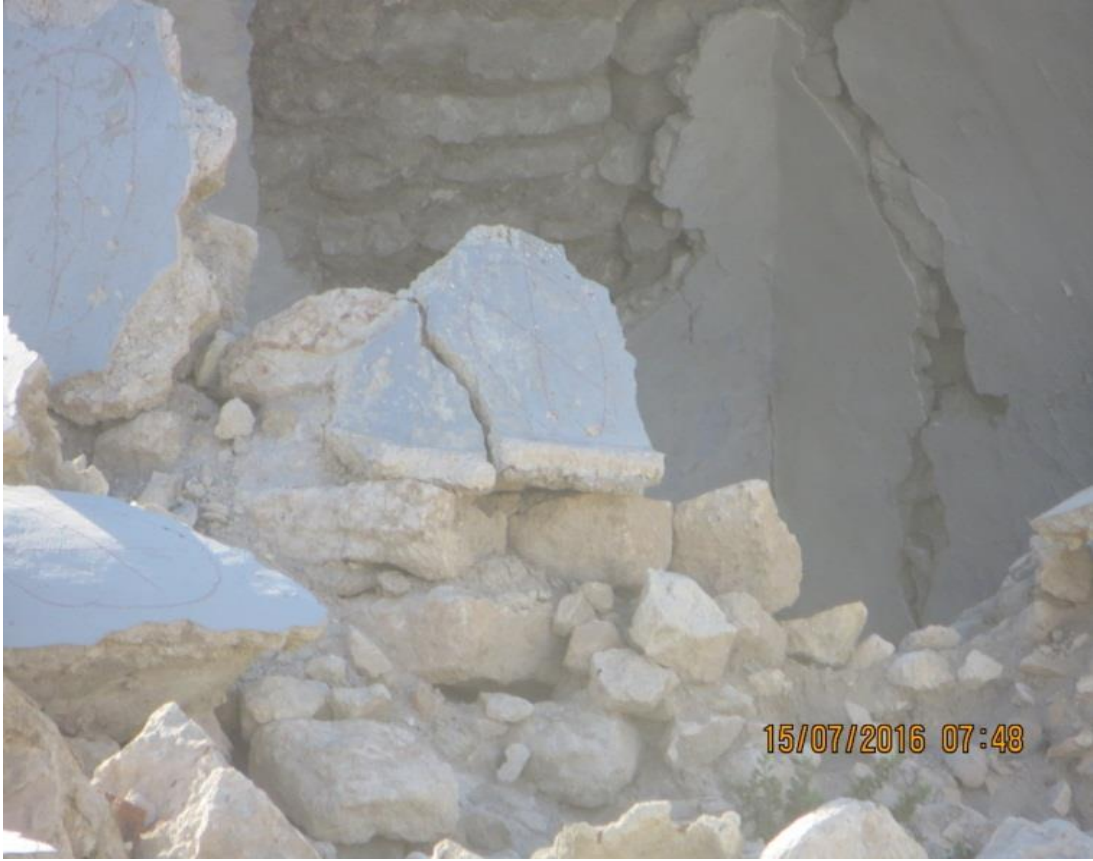
تأشير الحجارة التي يجب فكها والمعرضة للانهييار

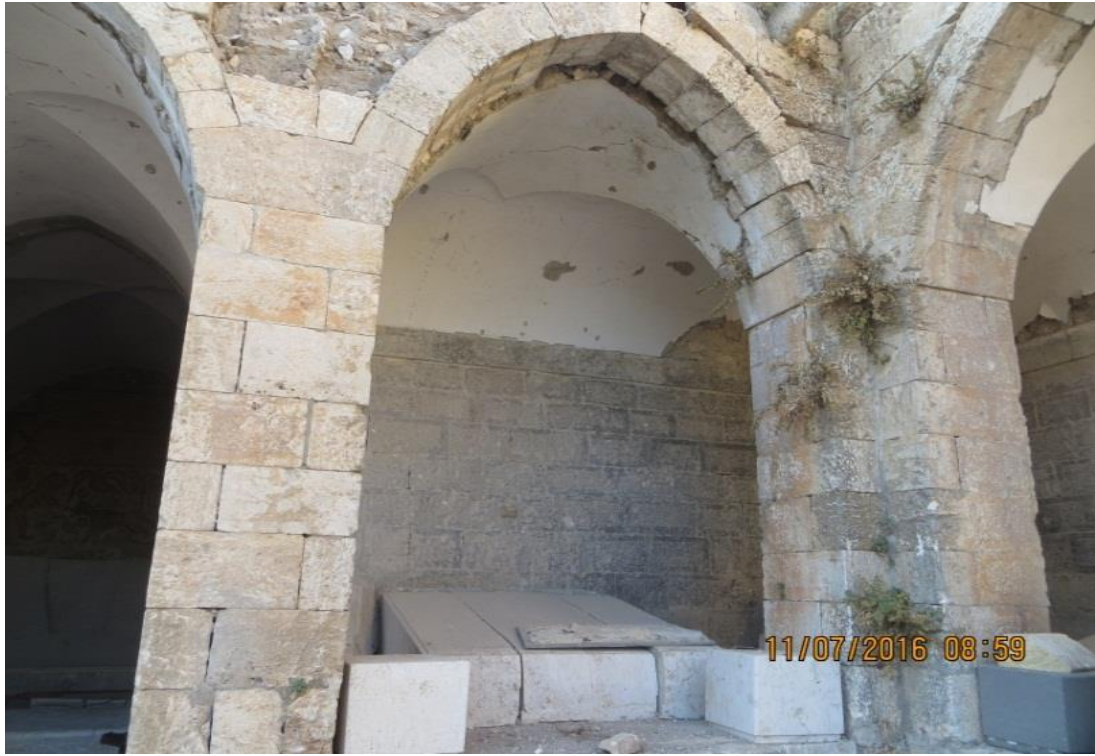
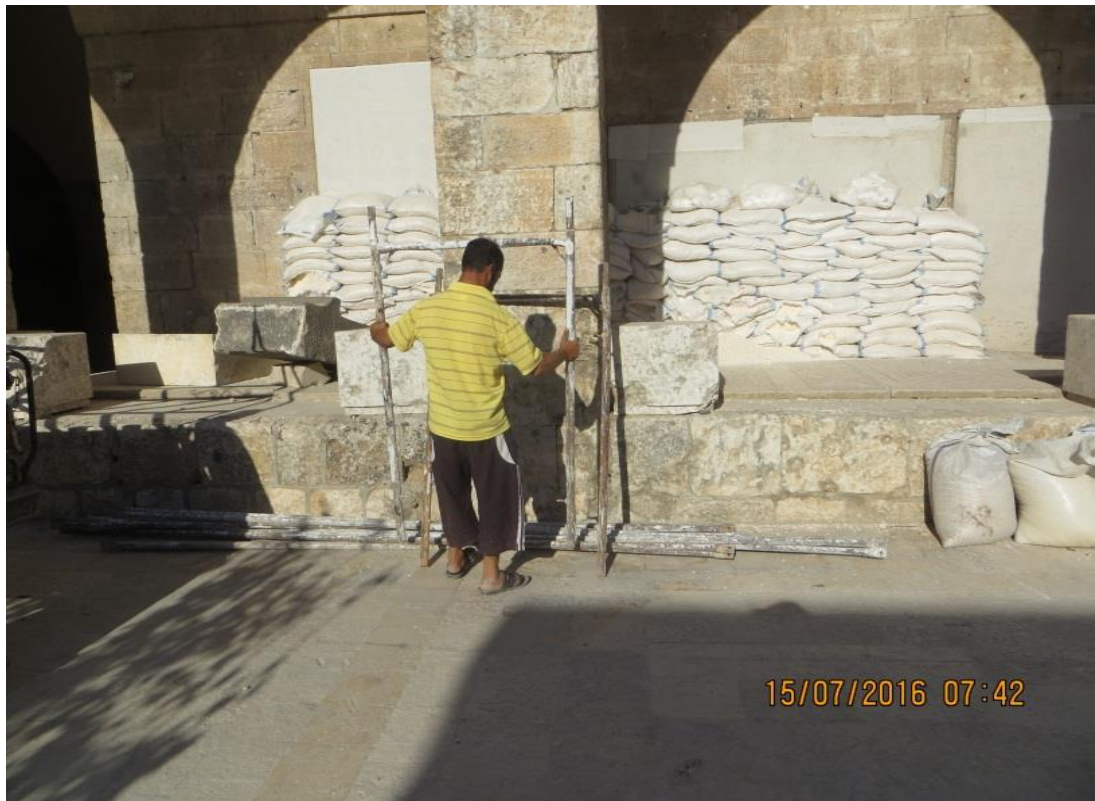
تركيب سقالة الحديد

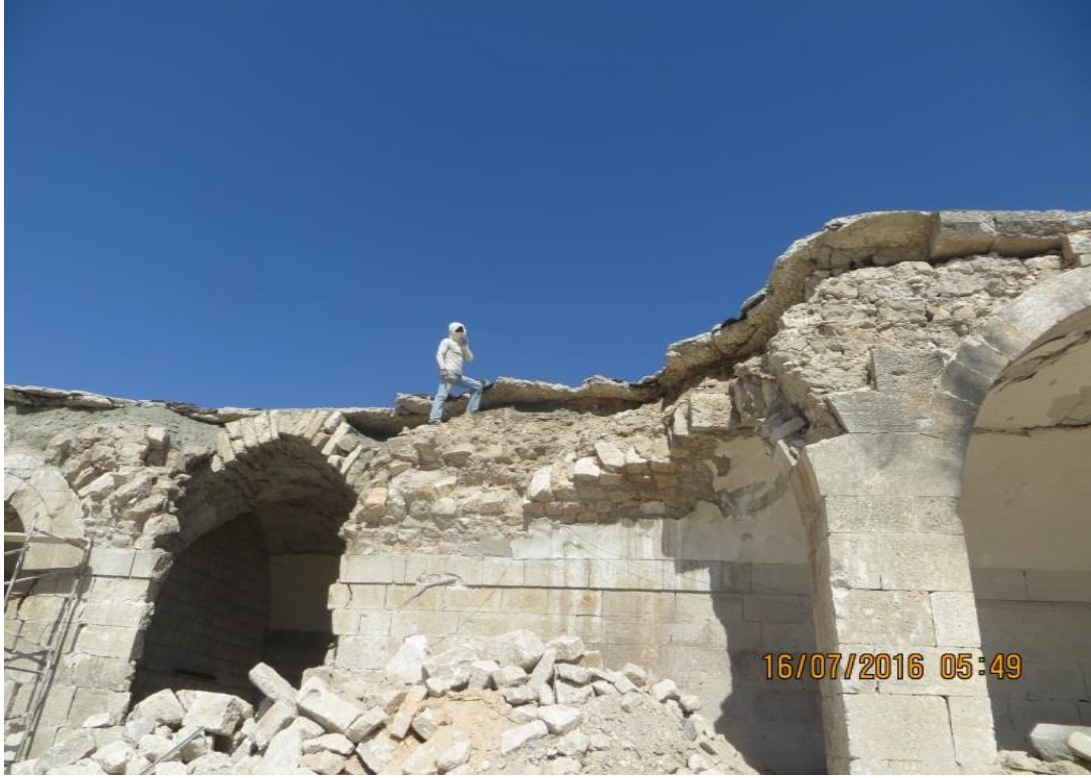
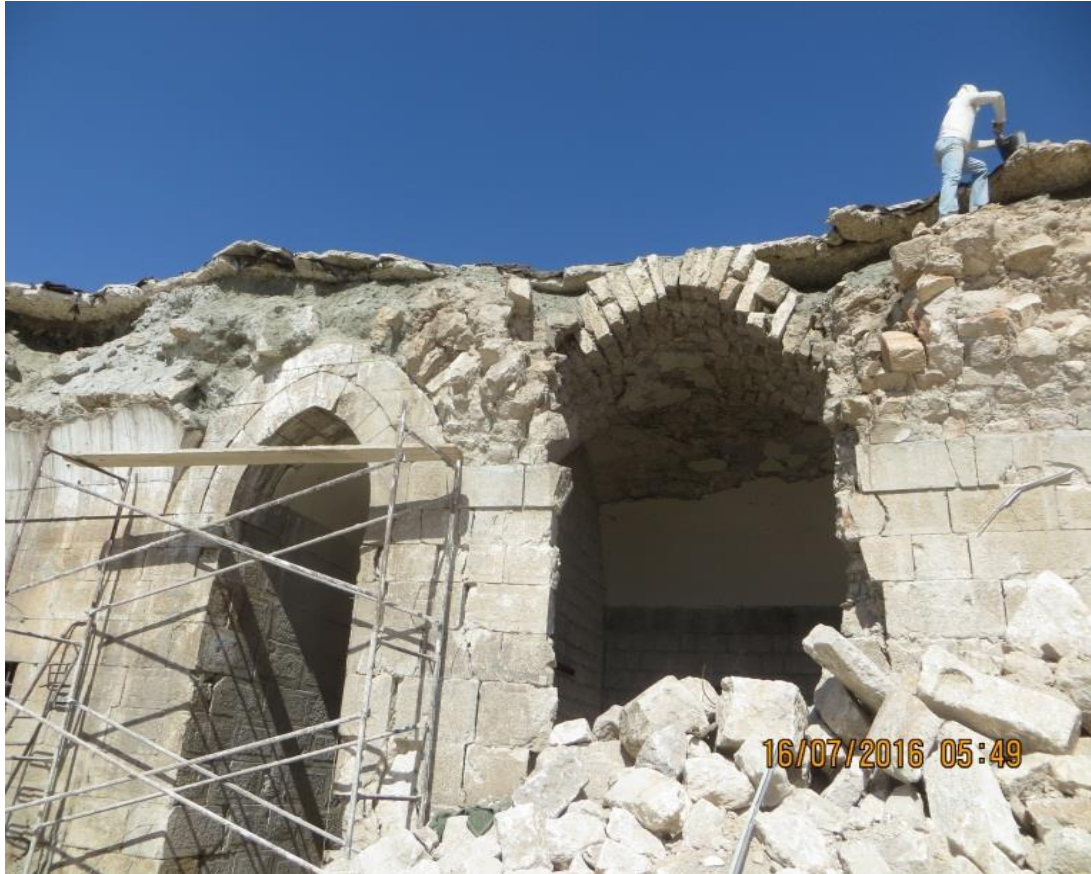
أعمال زريقة لمكان الضرر وتدعيم الأماكن التي تتعرض  
لضرر بفعل العوامل الجوية

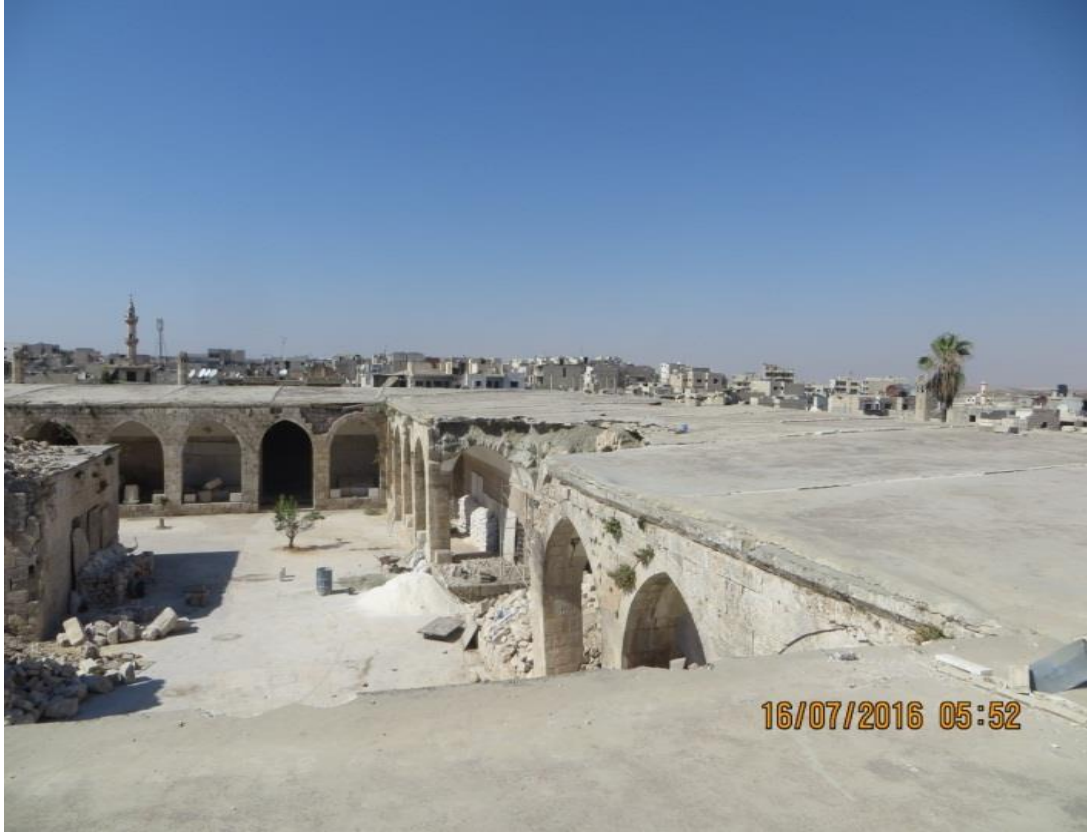
أعمال تنظيف الفتحات بالسقف وتعديسة

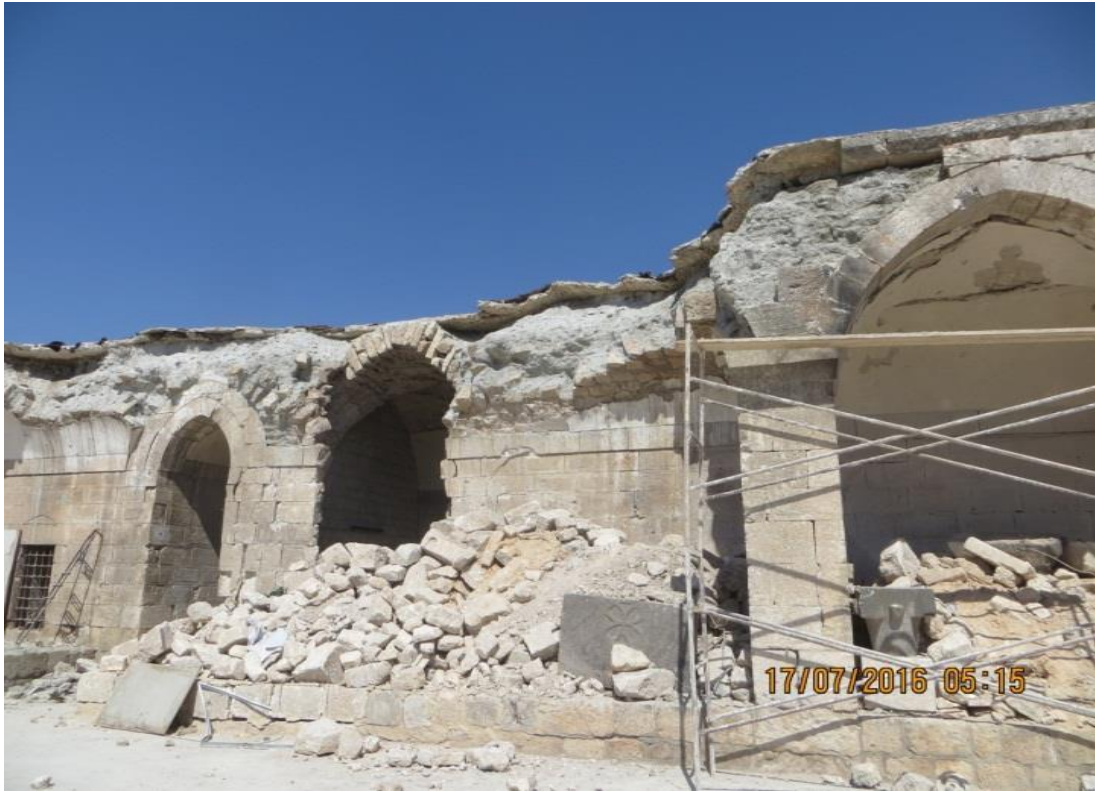
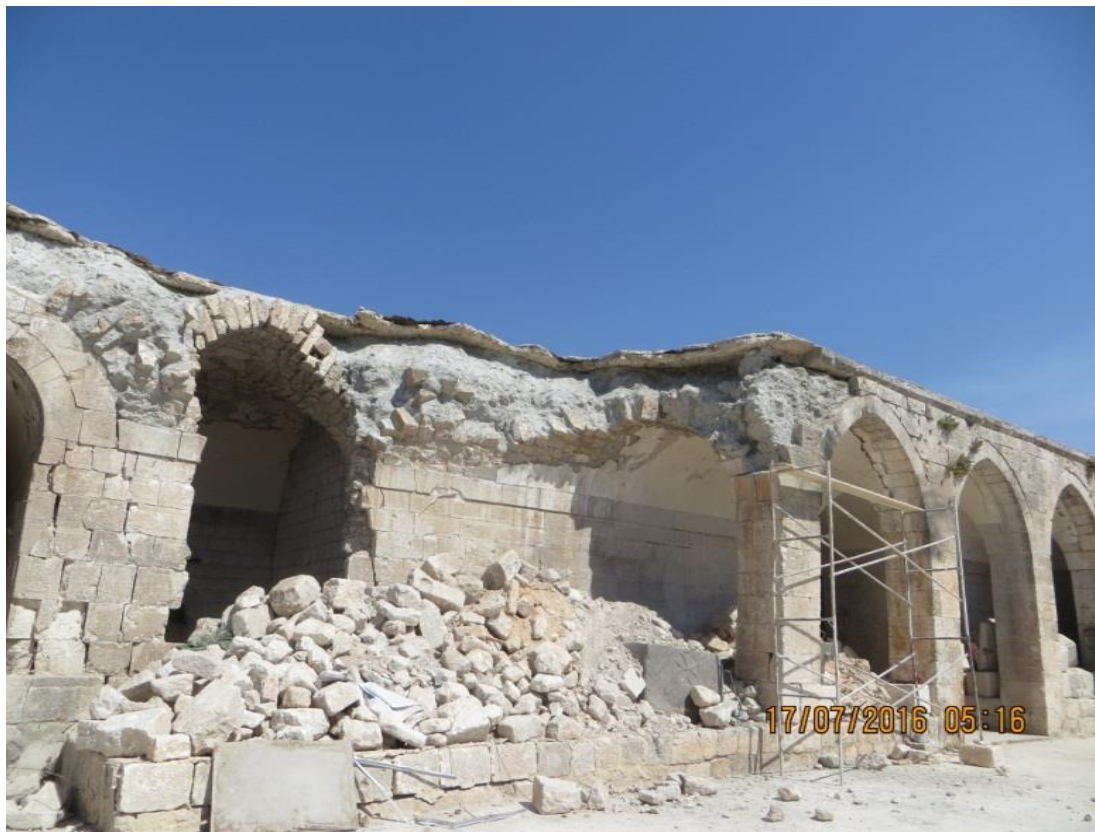
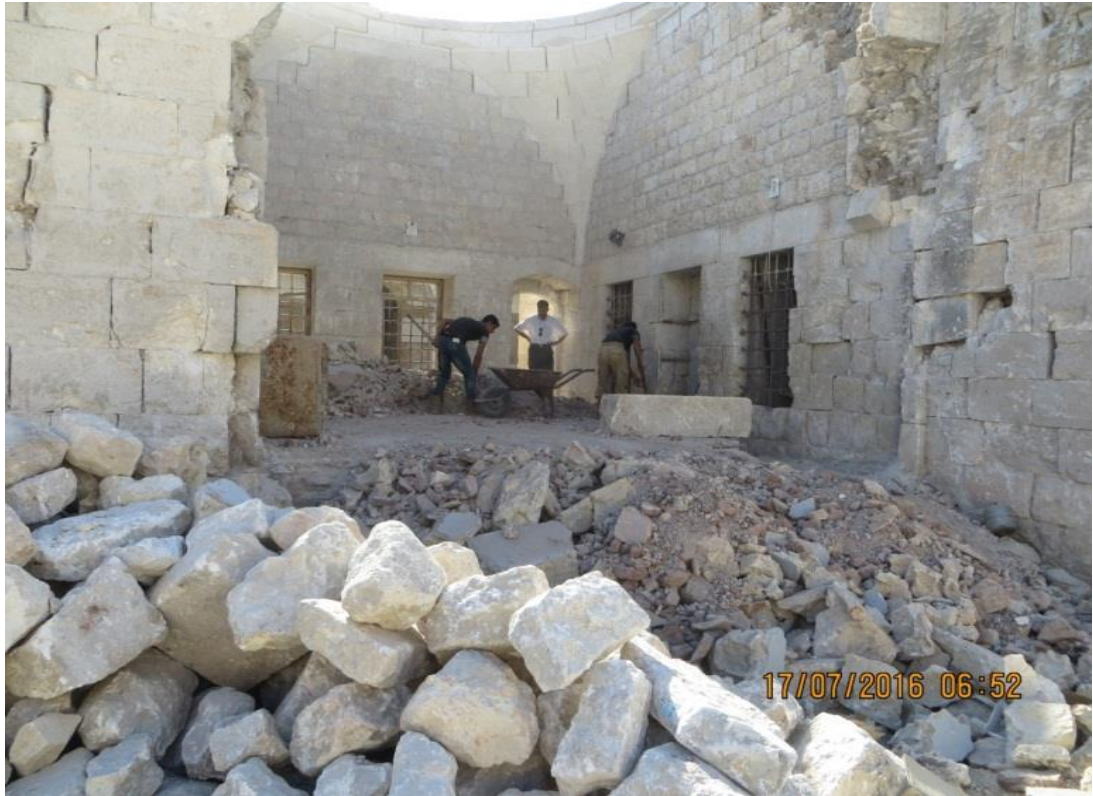
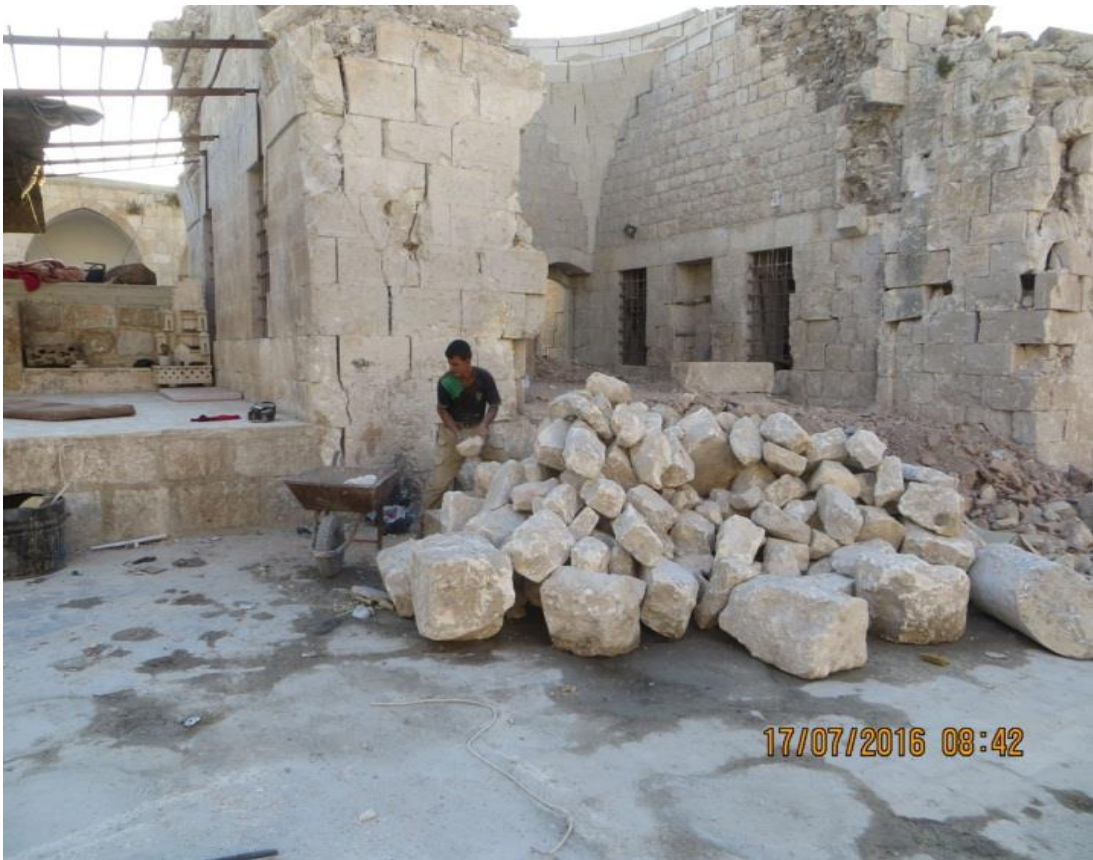
## تنظيف أماكن سقوط القذائف وإعادة تعديسها

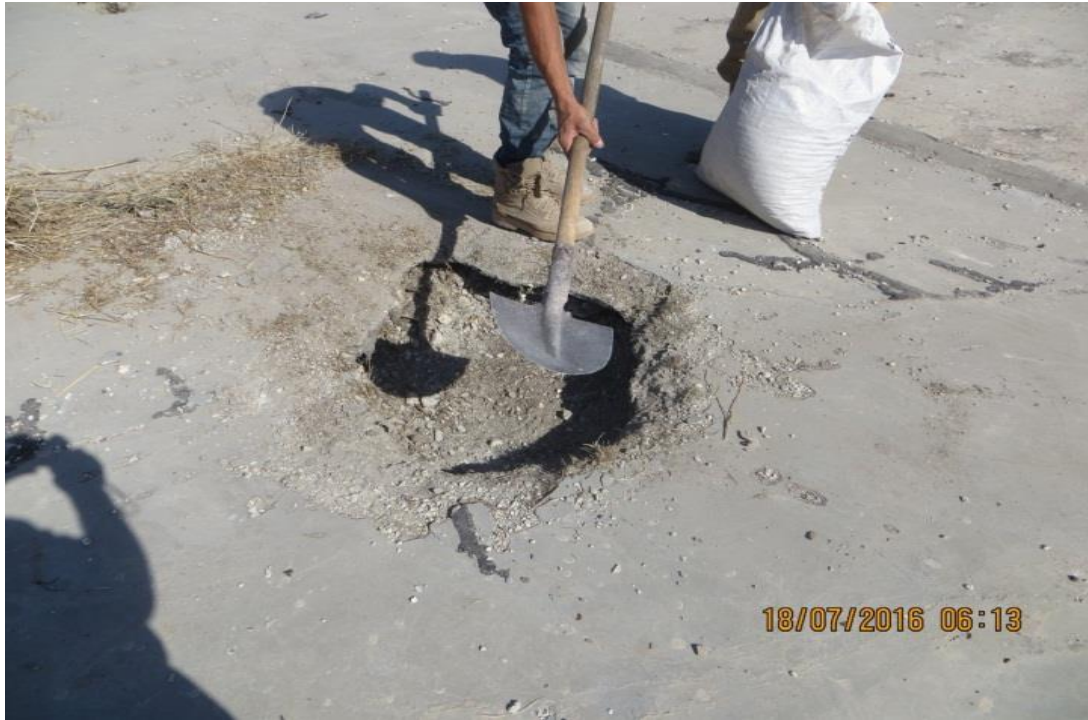
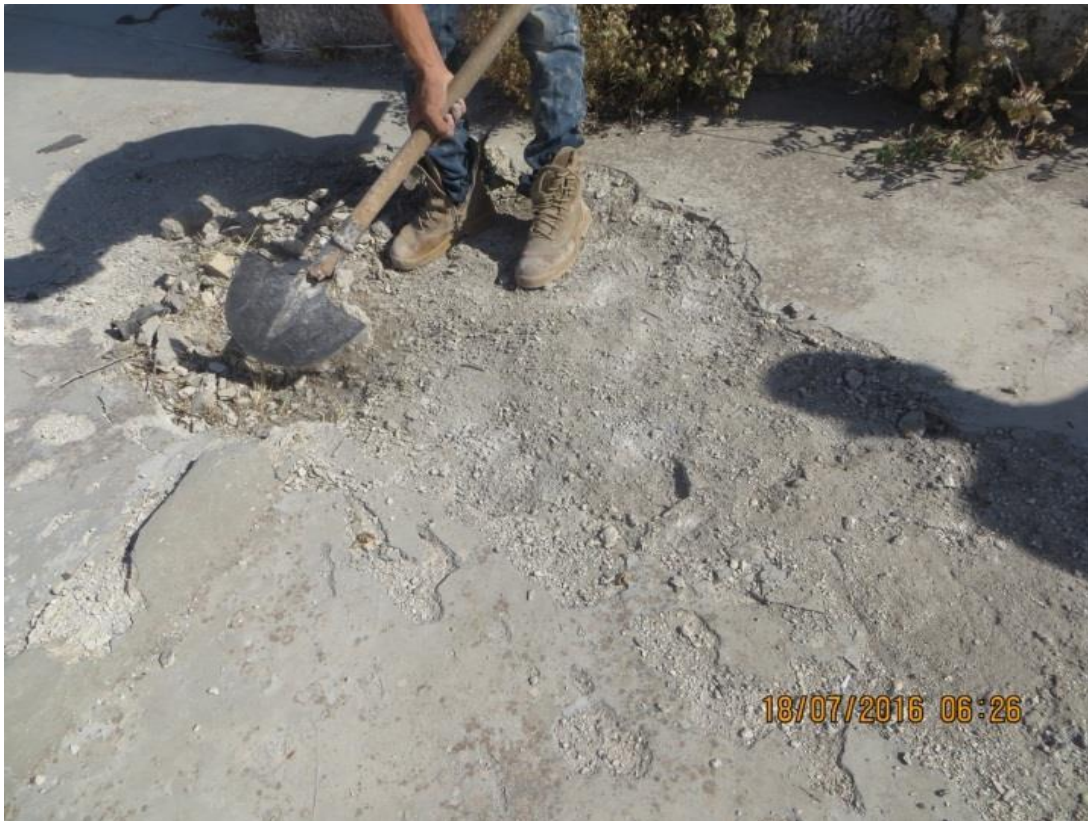
ترحيل الأنقاض

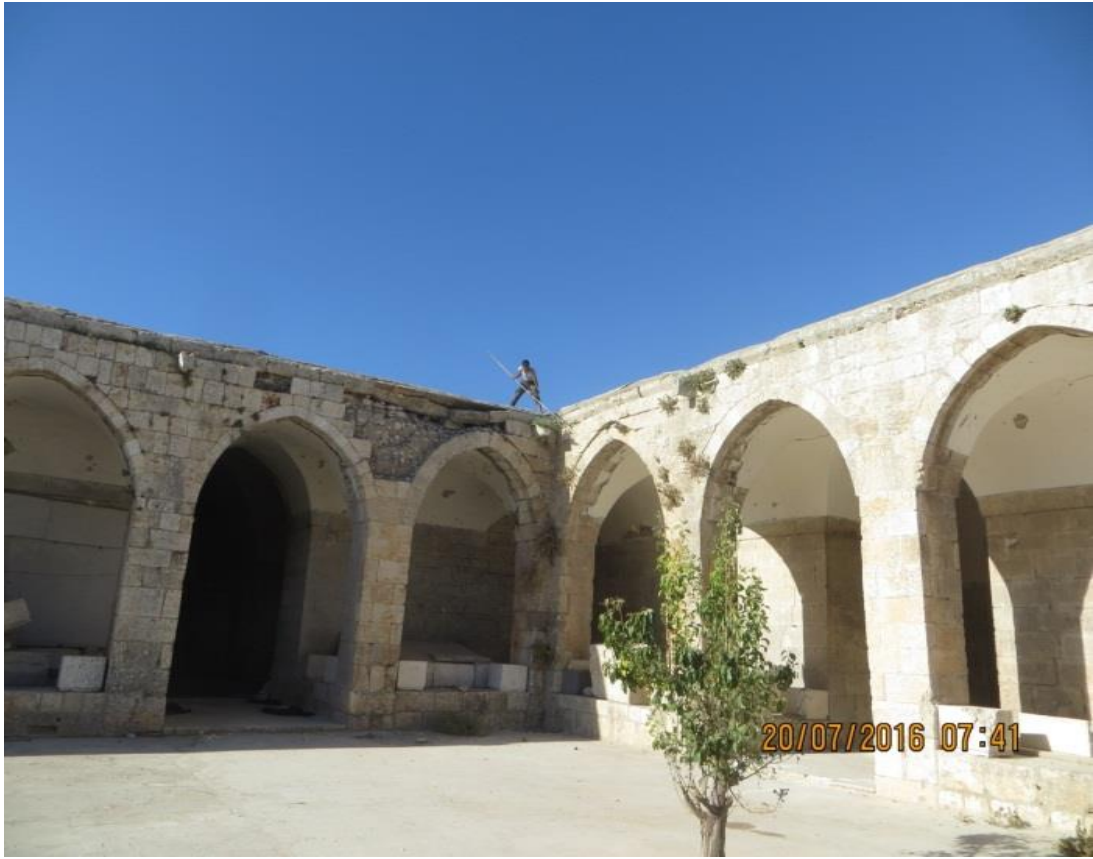
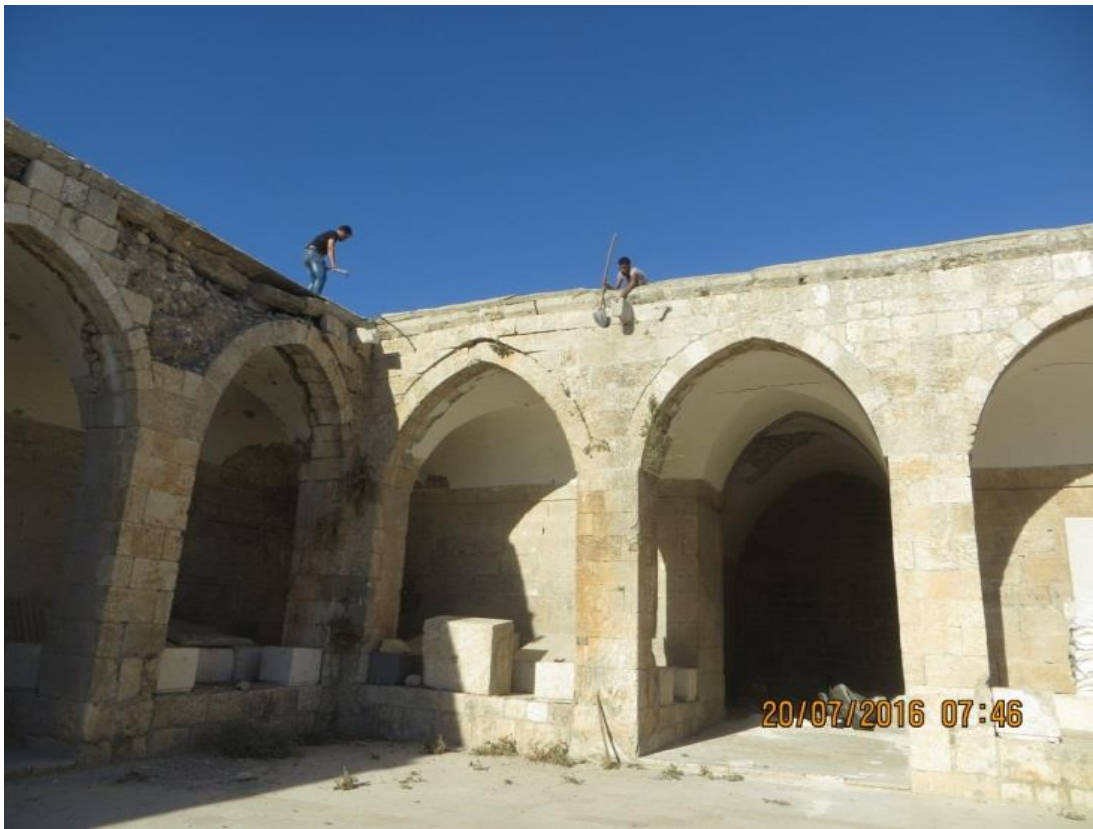
إزالة الأعشاب الضارة عن الجدران

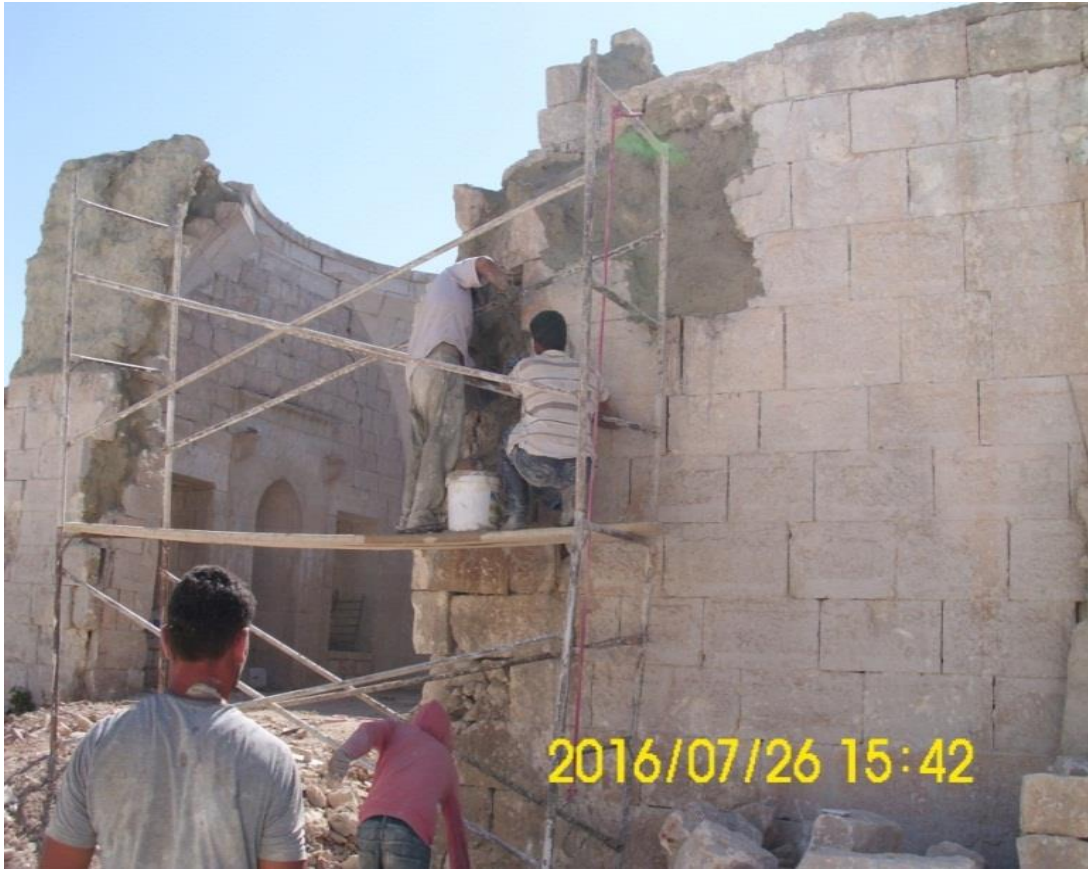
أعمال سقلة بعد التعديسة لأماكن الضرر
