## "مبادرة حماية التراث" التابعة لمنظمة اليوم التالي

مشروع حماية المتحف معرة النعمان المرحلة الثانية

اعمال التدعيم والإصلاح الطارئة

اسم المشروع: مشروع حماية وتوثيق متحف معرة النعمان

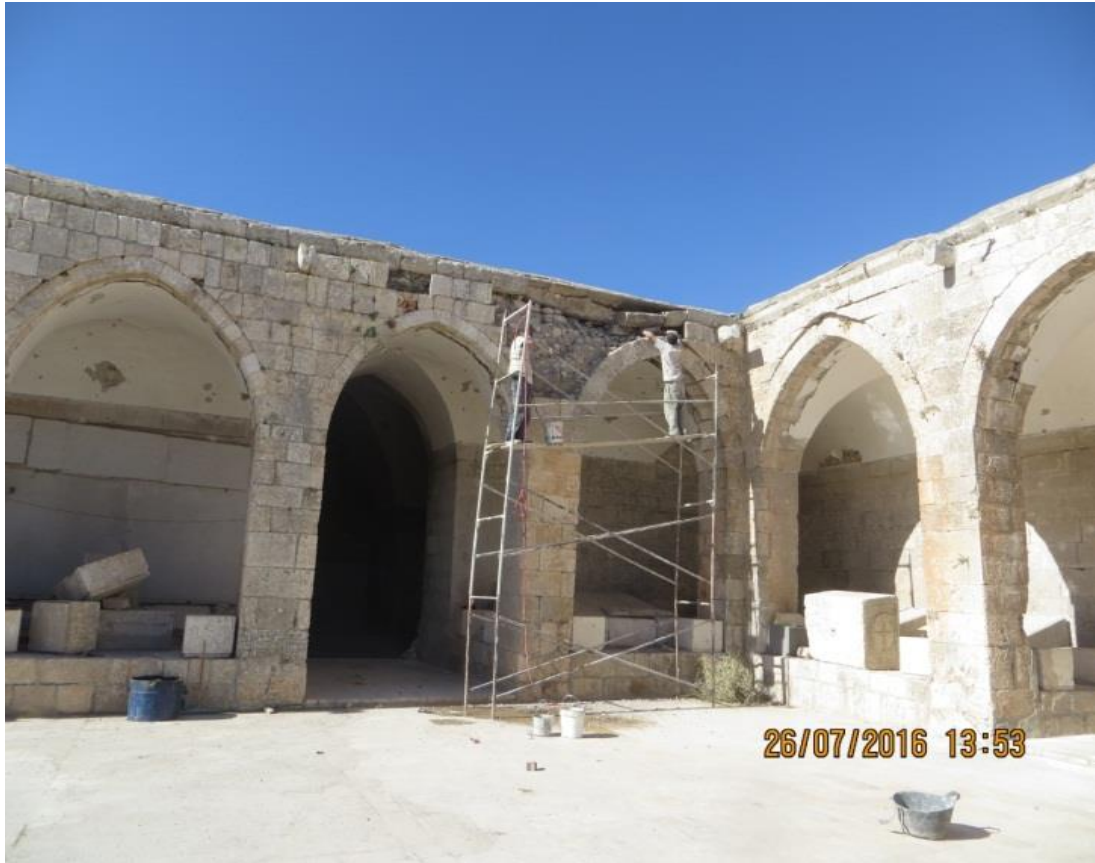
أعمال تدعيم وزريقة

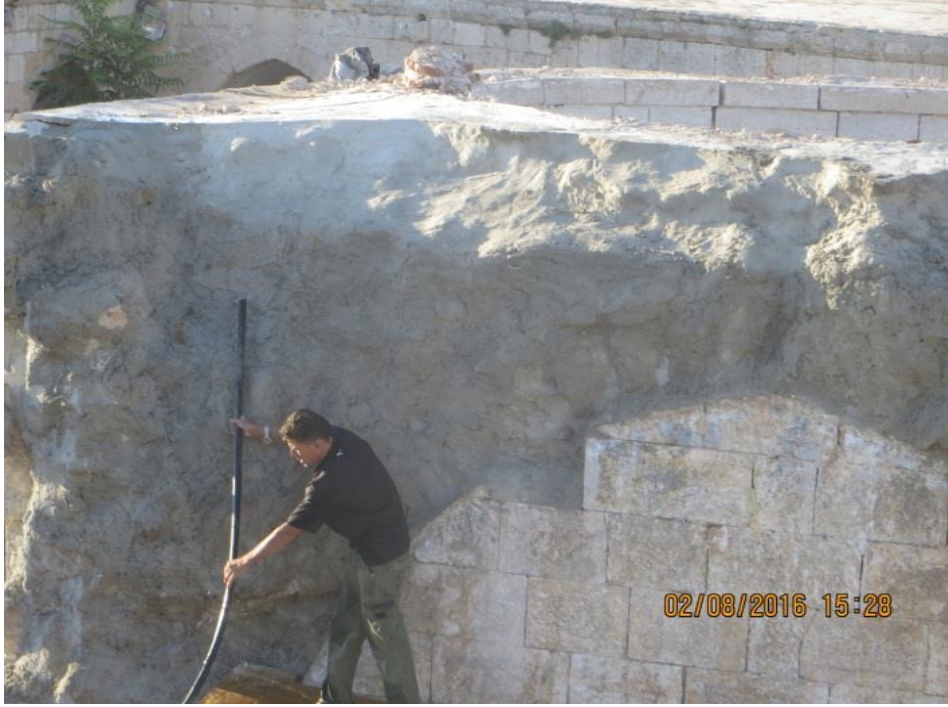
## أعمال سقاية الزريقة

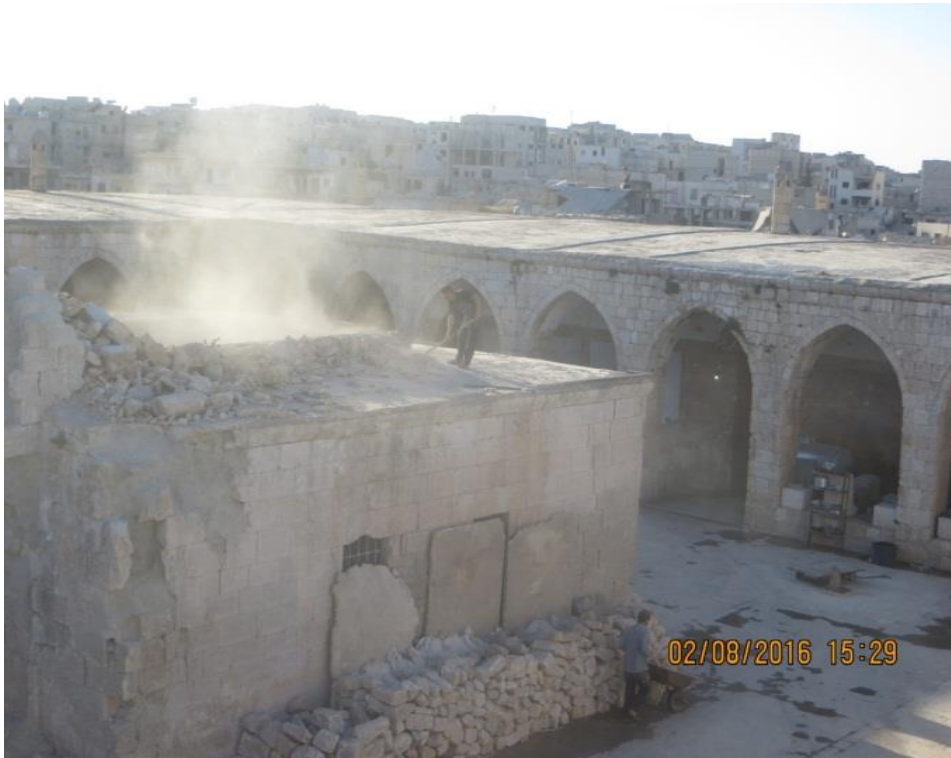
## أعمال تنظيف سطح التكية بعد إزالة ماتبقى من القبة
